## Radverkehrskonzept: Hindernisse und Problemstellen

**Radverkehrskonzept ILE "Zwischen Lech und Wertach"**

Gemeinde Amberg  
Gefahren- und Problemstellen

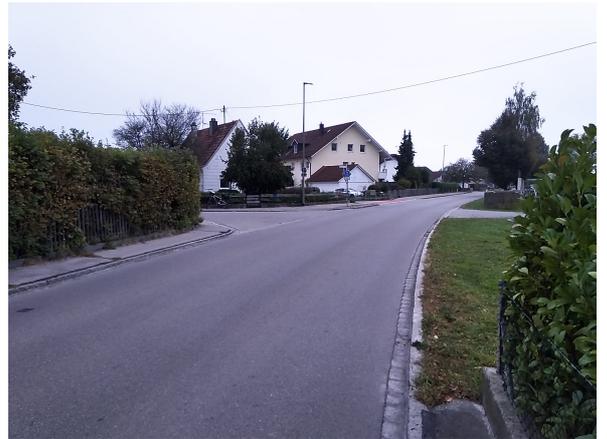
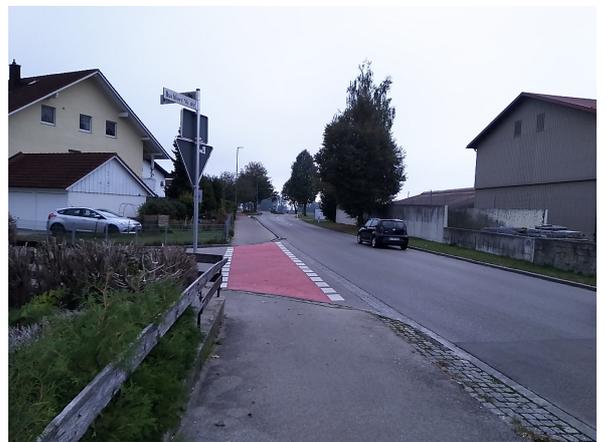
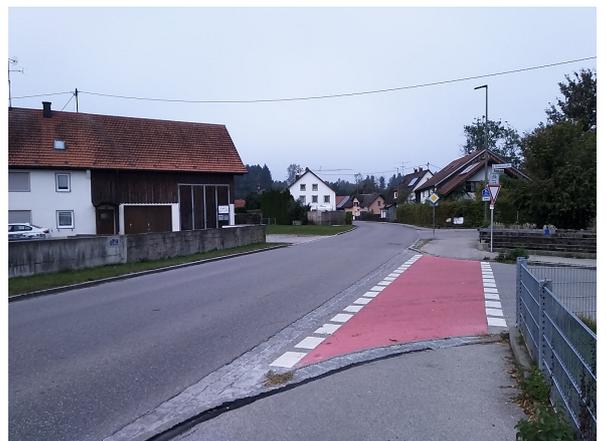
Standortnummer: 09778111-0001

Straßenquerung: Furtquerung

Furtmarkierung mit Roteinfärbung vorhanden. ZZ 1000-32 "Radverkehr von links und rechts" ist in der Seitenstraße über VZ 205 "Vorfahrt gewähren" montiert.

Die Furtmarkierung ist in gutem Zustand, die Rotmarkierung noch deutlich. Zustand regelmäßig prüfen und Markierung bei Bedarf erneuern. Auf der Furtmarkierung selbst können noch gedrehte Rad-Piktogramme und Zweirichtungspfeile ergänzt werden.

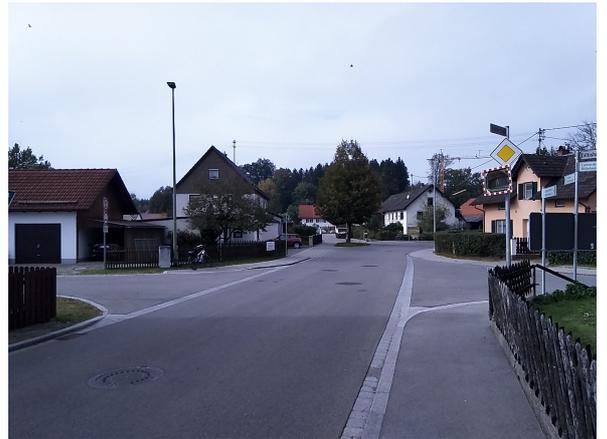
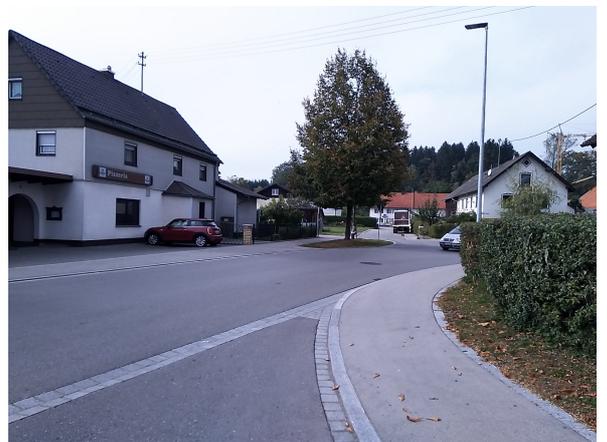
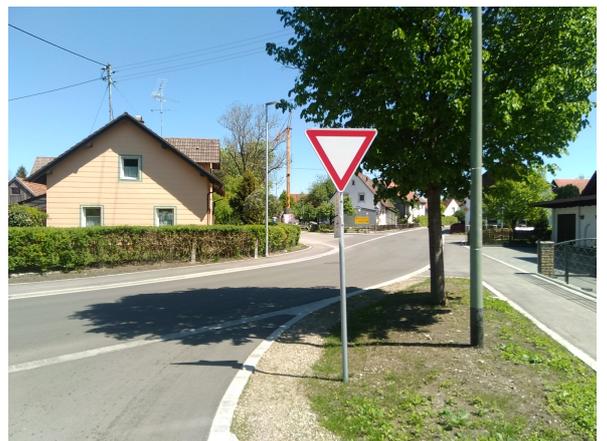
Standortnummer: 09778111-0002

Straßenquerung: innerorts leicht

In Ost-West-Richtung muss die MN 2 im Versatz überquert werden. Aufgrund der eingeschränkten Sichtverhältnisse und der hohen Verkehrsbelastung ist dies unangenehm. Verkehrsrechtlich sind alle Einfahrten klar geregelt - mit dem Verkehrszeichen "Vorfahrt gewähren"

Ideal wäre ein gemeinsamer Geh- und Radweg an der Südseite der MN 2 auf dem kurzen Stück zwischen der Bergstraße und der Dillishauser Straße. Die Hauptstraße wurde aber erst vor ein paar Jahren saniert, sodass aktuell kein Straßenausbau ansteht und die Maßnahme daher unverhältnismäßig wäre.

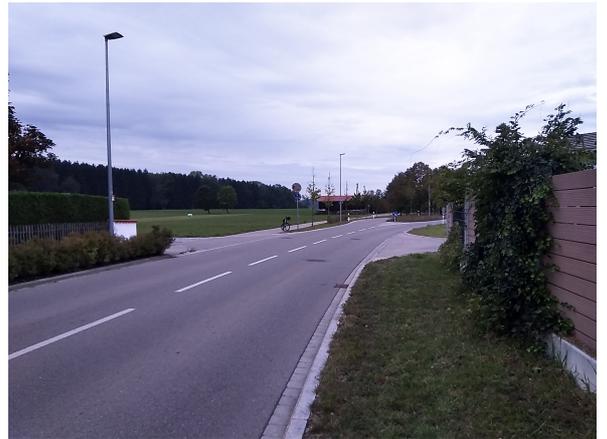
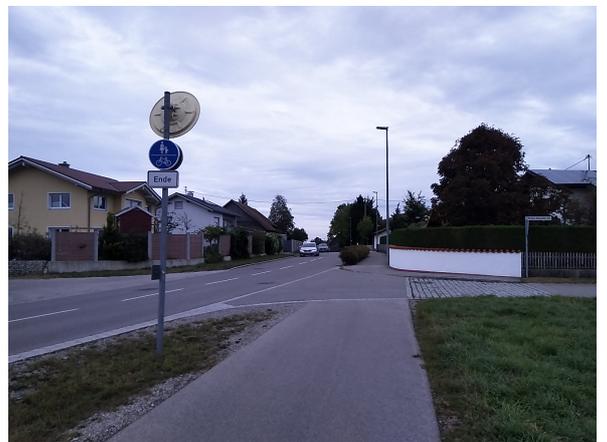
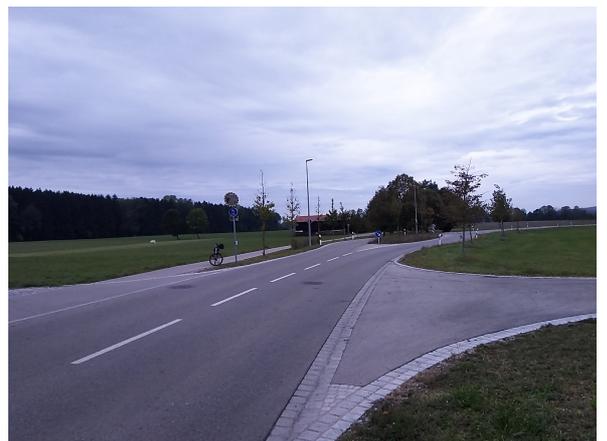
Standortnummer: 09778111-0013

Straßenquerung: innerorts leicht

Von Westen kommend endet der Radweg, ohne dass die Radfahrenden weitergeleitet werden. Von Osten kommend muss die Fahrbahnseite gewechselt werden. Zudem müssen Radfahrende von beiden Richtungen auch noch auf die Nebenstraßen achten.

Radfahrende, welche von Osten kommen, können, wenn sie nicht direkt queren können im Notfall in die Anton-Städele-Straße ausweichen und dort warten. Dies ist aufgrund der geringen Verkehrsbelastung in dieser Straße vertretbar. Von Westen kommend, könnte der gemeinsame Geh- und Radweg bis zur Waldstraße verlängert werden. Dazu müsste aber der Grünstreifen aufgelöst werden. Alternativ kann geprüft werden, ob ein Gehweg mit "Rad frei" angeordnet wird. Dann könnten die Radfahrenden offiziell auf dem Gehweg bleiben, bis zur Einmündung der Waldstraße.

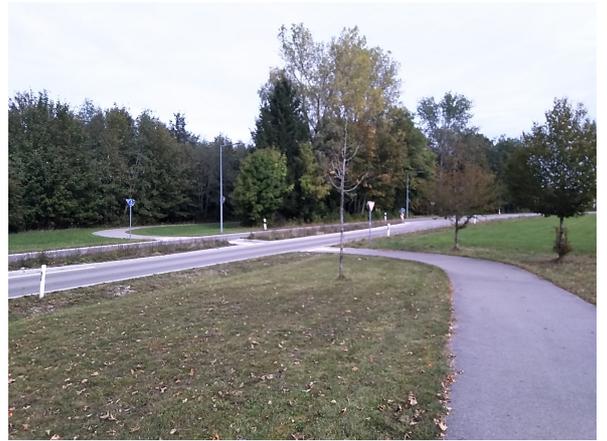
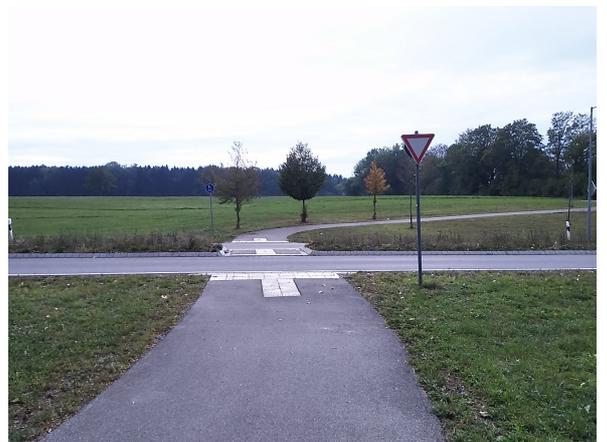
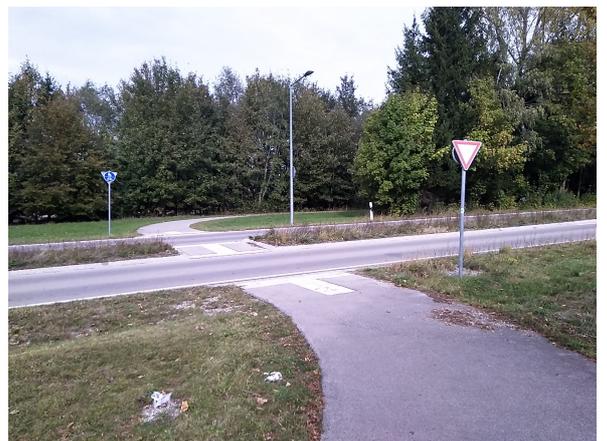
Standortnummer: 09778111-0016

Straßenquerung: ausserorts leicht

Straßenquerung der MN 2 mit Querungshilfe vorhanden. Die Kreuzungssituation ist mit Verkehrszeichen klar geregelt. Die Sicht ist in Ordnung. Radfahrende von Süden kommen mit relativ viel Schwung angefahren, auf Grund des leichten Gefälles.

Für Radfahrende von Süden kann ein Warnhinweis am Boden markiert werden, damit sie frühzeitig darauf aufmerksam werden, dass eine Querung kommt. Eine Bodenmarkierung mit gestrichelter Mittellinie und Pfeilen in die jeweilige Fahrtrichtung kann die Führung des Geh- und Radweges im Kurvenbereich verdeutlichen und Konflikte vorbeugen.

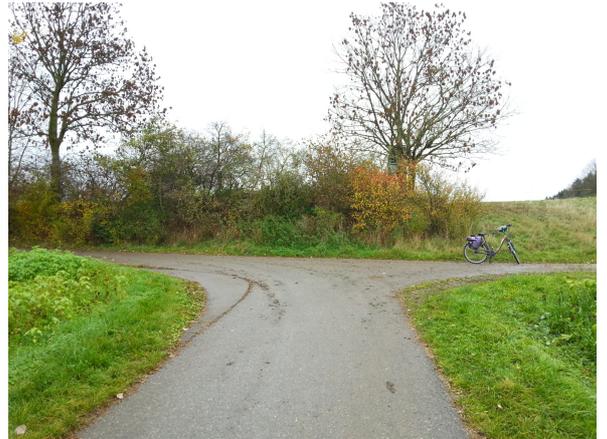
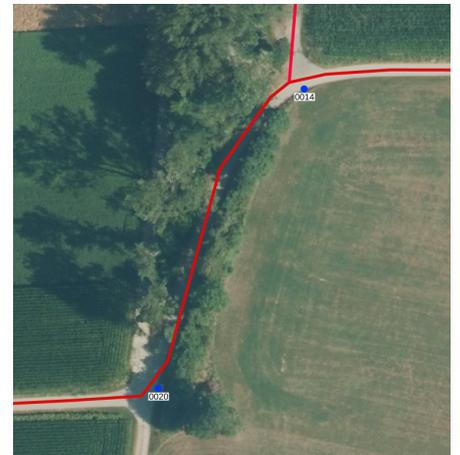
**Standortnummer:** 09778111-0020

eingeschränktes Sichtfeld

Unübersichtliche Führung zwischen den Standorten -0014 und -0020, welche durch den seitlichen Bewuchs verstärkt wird. Zudem Kreuzungssituation mit Wirtschaftsweg.

Im Einmündungsbereich der Wirtschaftswege den Radweg mit einer seitlichen Breitstrichmarkierung und Radpiktos deutlich hervorheben. Im gesamten Abschnitt auf ca. 110 m den Radweg mit einer Mittelmarkierung und Richtungspfeilen versehen, damit Begegnungsverkehr von einander getrennt wird.

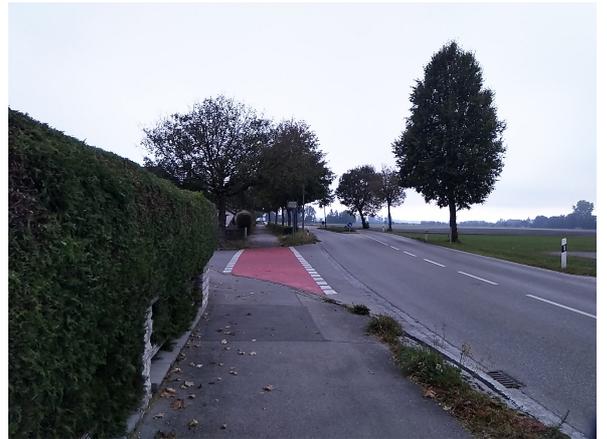
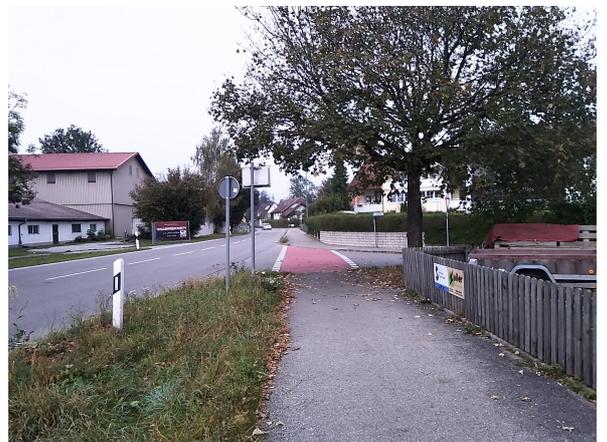
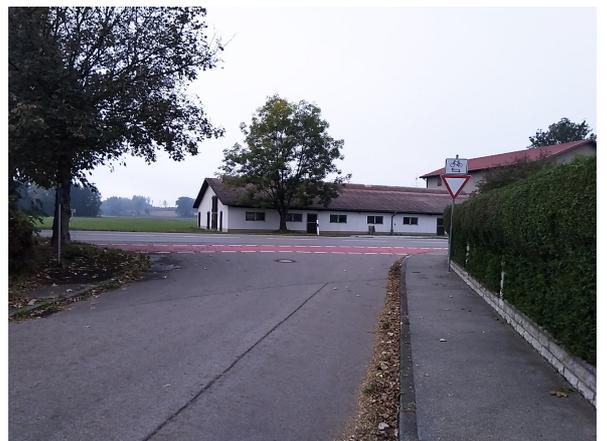
Standortnummer: 09778111-0036

Straßenquerung: Furtquerung

Furtmarkierung mit Roteinfärbung vorhanden. ZZ 1000-32  
"Radverkehr von links und rechts" ist in der Seitenstraße über VZ 205  
"Vorfahrt gewähren" montiert.

Die Furtmarkierung ist in gutem Zustand, die Rotmarkierung noch deutlich. Zustand regelmäßig prüfen und Markierung bei Bedarf erneuern. Auf der Furtmarkierung selbst können noch gedrehte Rad-Piktogramme und Zweirichtungspfeile ergänzt werden. Zudem darauf achten, dass die Hecke vor der Furt regelmäßig zurück geschnitten und kurz gehalten wird, da sie das Sichtfenster in die Nebenstraße einschränkt und von rechts kommende Radfahrende erst spät gesehen werden können.

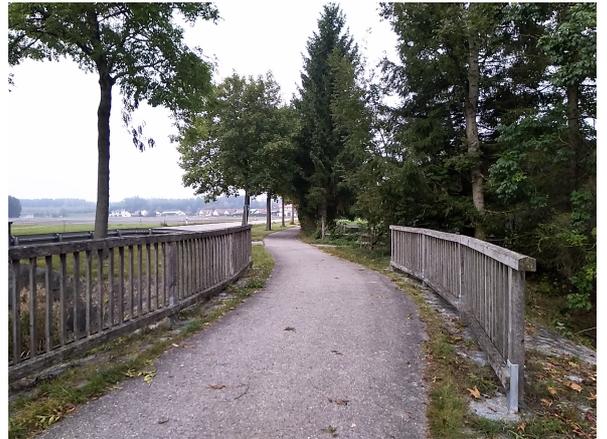
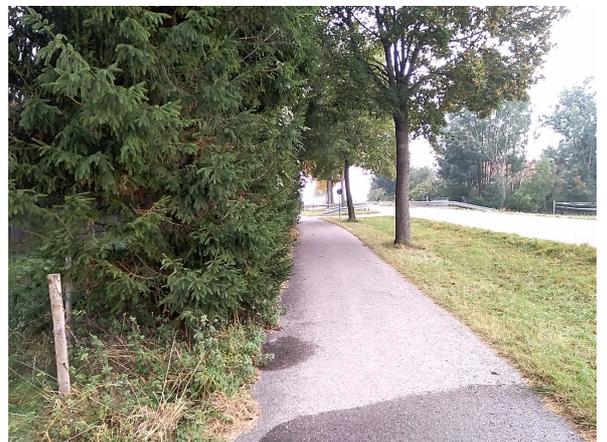
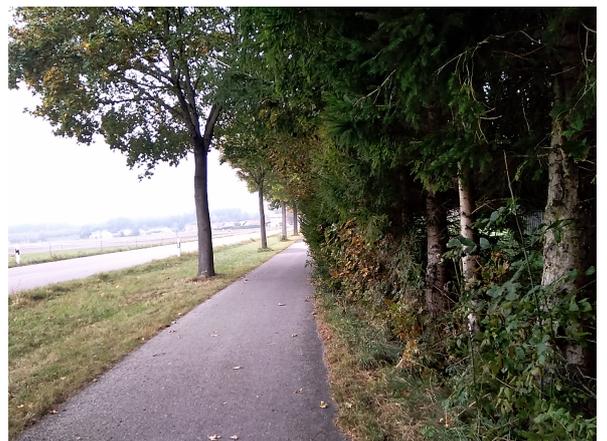
Standortnummer: 09778111-0037

eingeschränktes Sichtfeld

Bewuchs schränkt das Sichtfeld ein und vermindert die Breite des Radweges.

Entgegenkommende Radfahrende können erst spät gesehen werden, was insbesondere eine Gefahr im Begegnungsverkehr darstellt.

Bewuchs zurückschneiden und kurz halten, um ausreichende Breite zu sichern.

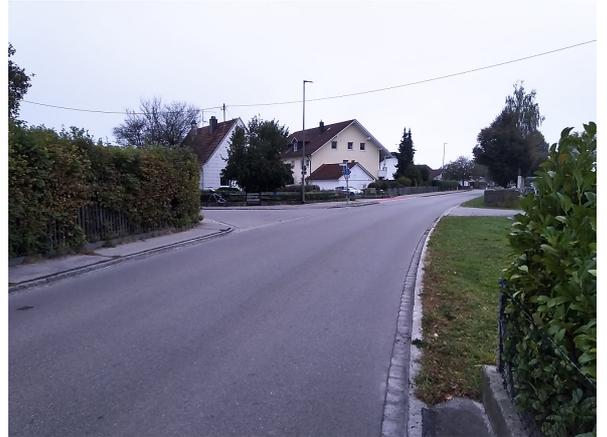
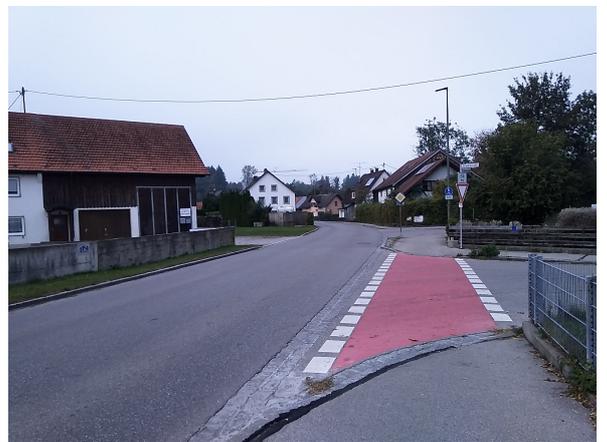
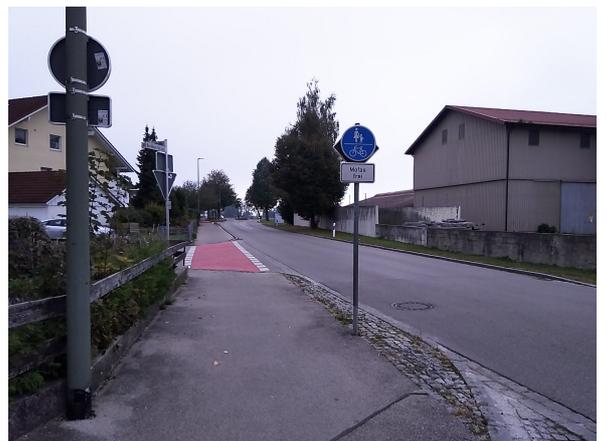
Standortnummer: 09778111-0001

Führungsform

In Fahrtrichtung Nordosten endet der Radweg, ohne dass die Radfahrenden weitergeleitet werden. Sollte es zu Begegnungsverkehr kommen, wird die Situation aufgrund des relativ schmalen Geh- und Radweges zusätzlich erschwert. Der Bordstein ist nur in einem kurzen Bereich abgesenkt. Radfahrende müssen auch noch auf die einmündende Sonnenstraße achten.

In Fahrtrichtung Südosten die Benutzungspflicht des Geh- und Radweges erst nach der Einmündung der Grüntenstraße anordnen. Es ist einfacher und sicherer dort auf den Radweg aufzufahren. Damit der Wechsel der Fahrbahnseite in Fahrtrichtung Südosten verdeutlicht wird, kann auf der MN 2 ein Radpiktogramm mit Pfeil markiert werden., um frühzeitig zu verdeutlichen, dass in den Seitenraum gefahren werden soll. Zusätzlich könnte auch ein Aufstellbereich an der Südseite der Straße die Auffahrt auf den Geh- und Radweg bei starkem Verkehr deutlich sicherer gestalten.
