Radverkehrskonzept: Hindernisse und Problemstellen

Im Rahmen des Radverkehrskonzeptes für die ILE "Zwischen Lech und Wertach" haben wir auf dem abgestimmten Alltagsradnetz die punktuellen Gefahren- und Problemstellen sowie die Hindernisse für Radfahrende analysiert. Darauf aufbauend erhalten Sie Steckbriefe mit Handlungsempfehlungen für die Standorte mit Verbesserungspotenzial.

Radverkehrskonzept ILE "Zwischen Lech und Wertach"

Gemeinde Hiltenfingen
Gefahren- und Problemstellen

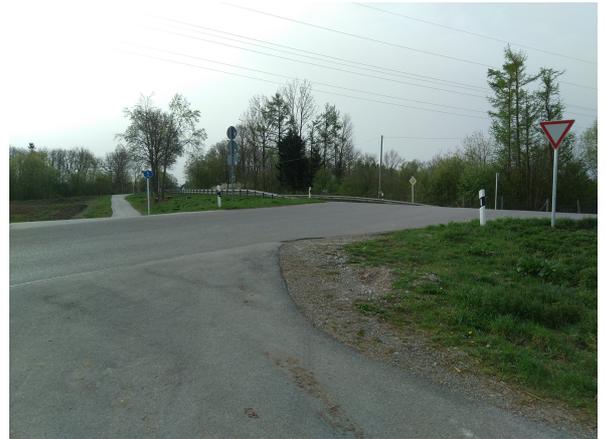
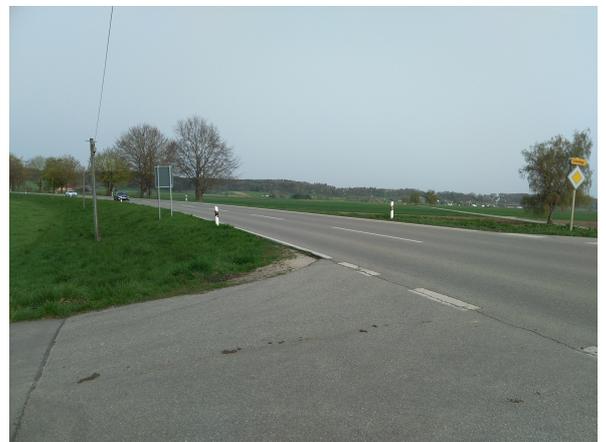
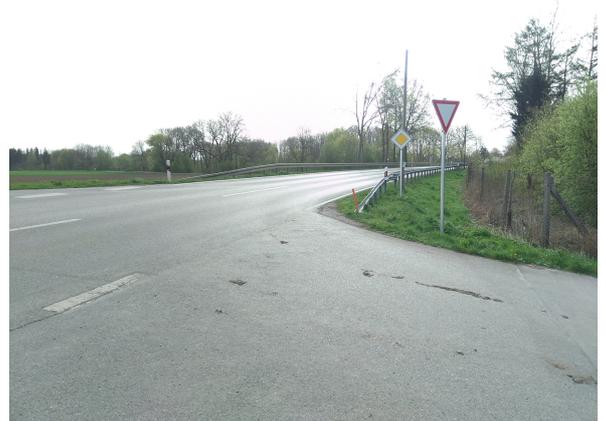
Standortnummer: 09772157-0022

Straßenquerung: außerorts leicht

Bei Fahrtrichtung von und nach Süden müssen Radfahrer die St 2027 queren, was aufgrund des Verkehrsaufkommens und den außerörtlichen Geschwindigkeiten eine Gefahrenquelle darstellt. Hinzu besteht eine eingeschränkte Sicht nach Osten. Der Übergang ist dabei aktuell mit Beschilderung gesichert.

In Ergänzung zur bestehenden Beschilderung sollten speziell auf der südlichen Straßenseite Bodenmarkierungen ergänzt/erneuert werden. Hinzu empfiehlt es sich auf dem Straßenabschnitt vor und nach der Brücke die Geschwindigkeit auf Tempo 70 zu reduzieren, um die Sicherheit für querende Radfahrer zu erhöhen.

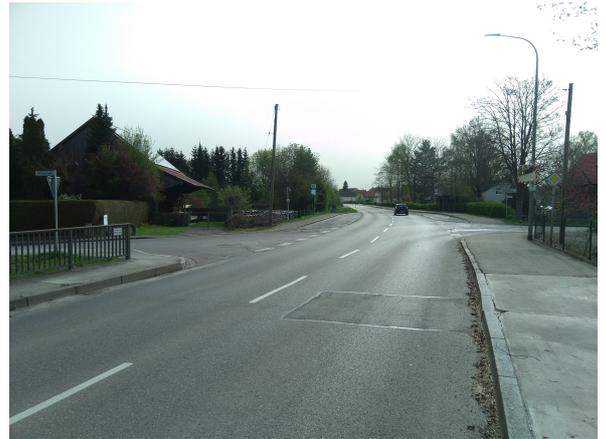
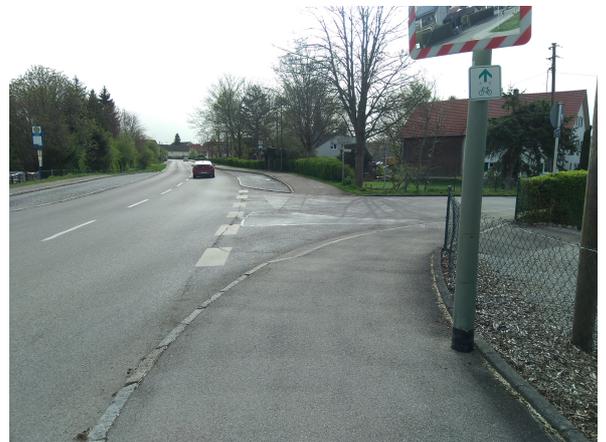
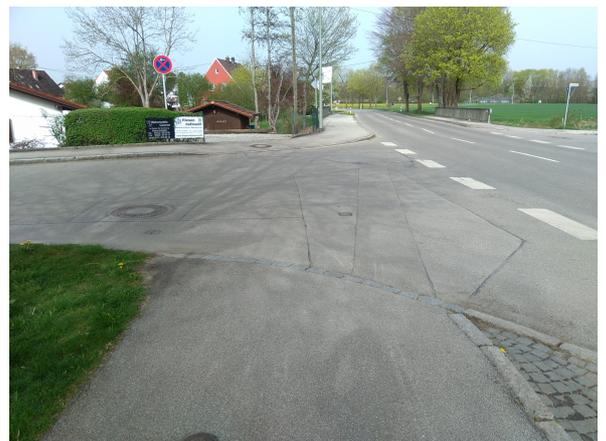
Standortnummer: 09772157-0018

Straßenquerung: Furtquerung

Unmarkierte Furt an der Einmündung der Kanalstraße.

Die westliche Bordsteinabsenkung erweitern und flacher gestalten. Querung mit roteingefärbter Furtmarkierung versehen, um Aufmerksamkeit des Kfz-Verkehrs auf Radverkehr zu erhöhen. Zudem kann Hinweis auf kreuzende Radfahrer für Verkehrsteilnehmer, die aus der Kanalstraße kommen angebracht werden.

Diese Maßnahme ist von der Gesamtgestaltung der Radverkehrsführung auf der Mittelneufacher Straße abhängig. Siehe dazu streckenbezogene Entwicklungsmaßnahme 09772157-002.

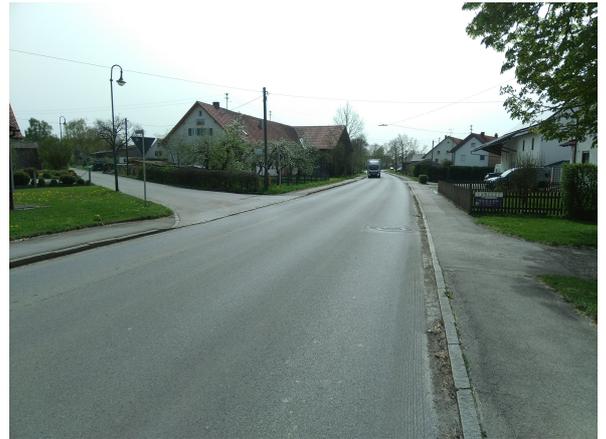
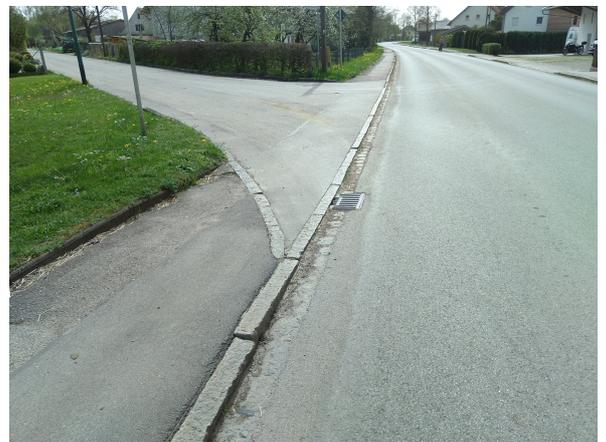
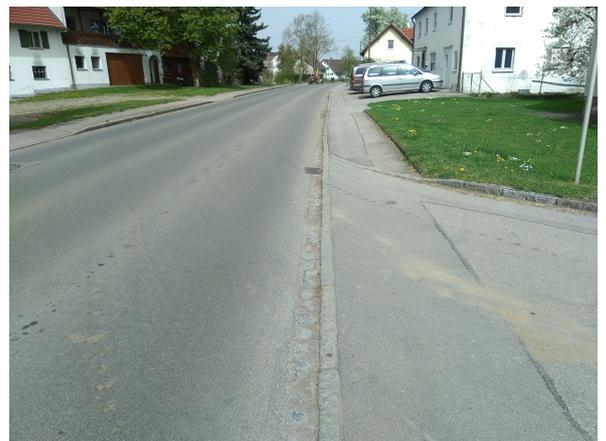
Standortnummer: 09772157-0005

Straßenquerung: innerorts leicht

Radfahrende, welche von Nordosten kommend nach Süden abbiegen wollen, müssen die St 2015 überqueren. Dies können sie aufgrund der hohen Verkehrsbelastung nicht immer direkt durchführen. Sie müssen warten. Dies ist aufgrund des Verkehrsdrucks von hinten sehr unangenehm und gefährlich.

Schaffung einer asphaltierten und markierten Aufstellfläche an der Nordseite der Straße, auf welcher die Radfahrenden ohne direkten Verkehrsdruck warten können. Hinzu sollte die Bordsteinabsenkung beim Übergang auf die Keltenstraße weiter reduziert werden. Diese Maßnahme dient dazu, dem bestehenden ausgeschilderten Radnetz des Landkreises nach Süden zu folgen. Sollte der westlichere Anschluss (siehe streckenbezogene Entwicklungsmaßnahme 09772157-005) ausgebaut werden, böte es sich an, das beschilderte Netz auf diesen zu verlegen. Die Aufstellfläche hier hätte dann eine geringere Bedeutung.

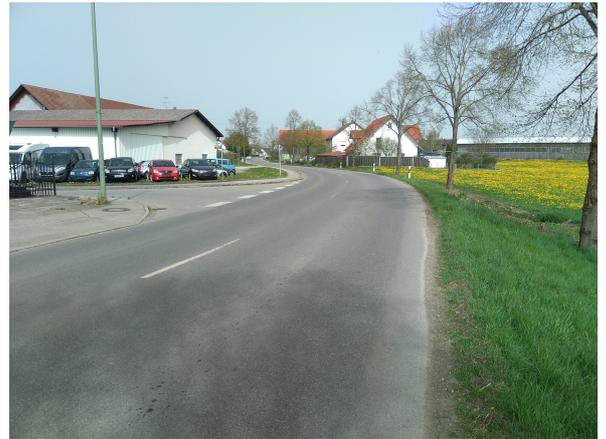
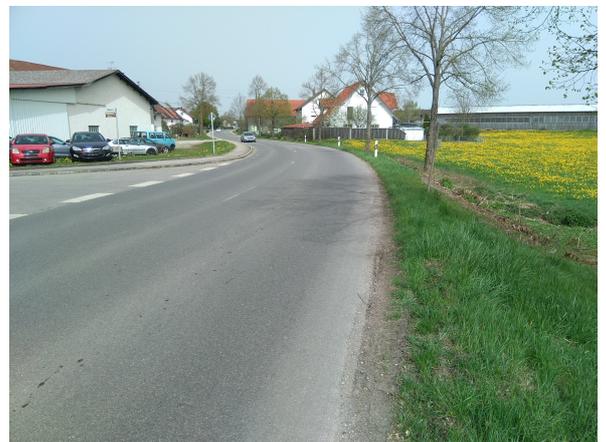
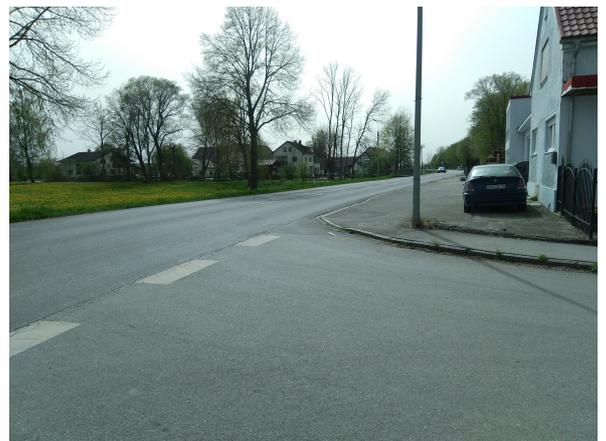
Standortnummer: 09772157-0057

Straßenquerung: innerorts leicht

Radfahrende, welche von Westen kommend nach Norden abbiegen wollen, müssen die St 2015/Türkheimer Straße überqueren. Dies können sie aufgrund der hohen Verkehrsbelastung nicht immer direkt durchführen. Sie müssen warten. Dies ist am Fahrbahnrand aufgrund des Verkehrsdrucks von hinten sehr unangenehm und gefährlich.

Schaffung einer asphaltierten und markierten Aufstellfläche an der Südseite der Straße, auf welcher die Radfahrenden ohne direkten Verkehrsdruck warten können.

Diese Maßnahme ist abhängig von der Gesamtgestaltung der Kreuzungssituation am Standort (siehe streckenbezogene Entwicklungsmaßnahme 09772157-005)

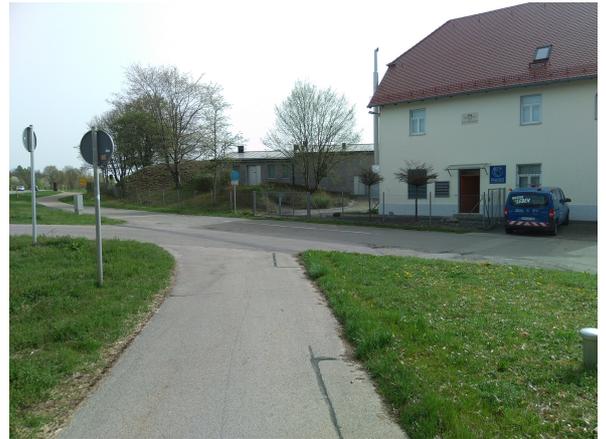
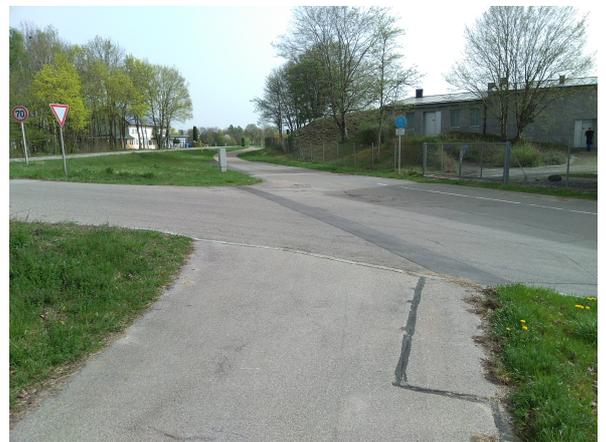
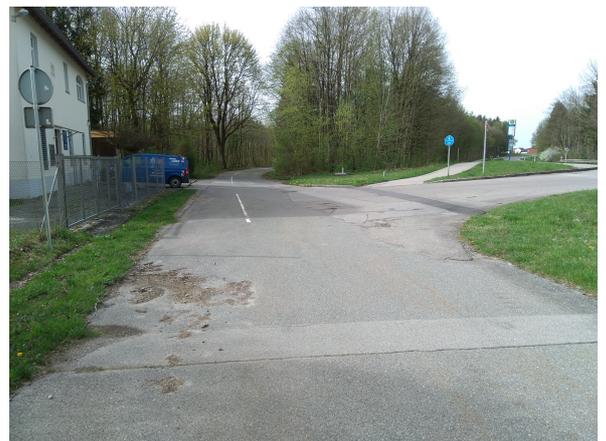
Standortnummer: 09772157-0065

Straßenquerung: Furtquerung

Der Geh- und Radweg quert die Zufahrt zur Parkfläche und Wasserwerk.

Um die Wegeführung zu verdeutlichen und die Aufmerksamkeit auf querenden Radverkehr zu erhöhen sollte die Furt um Markierungen ergänzt werden. Furt mit Breitstrichmarkierung und Radpiktogrammen versehen. Auf eine zusätzliche Roteinfärbung kann in diesem Fall verzichtet werden, da von keiner allzu hohen Fahrzeugfrequenz ausgegangen wird.

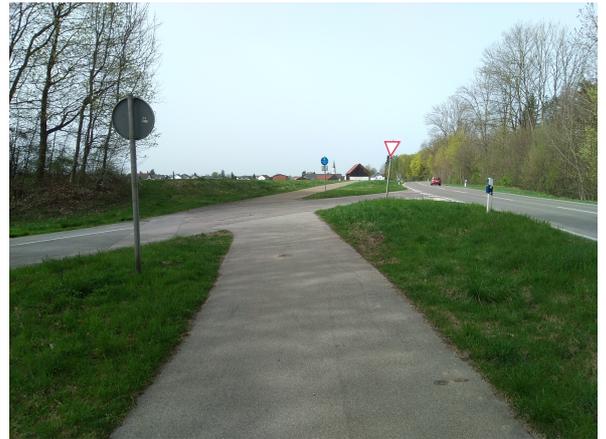
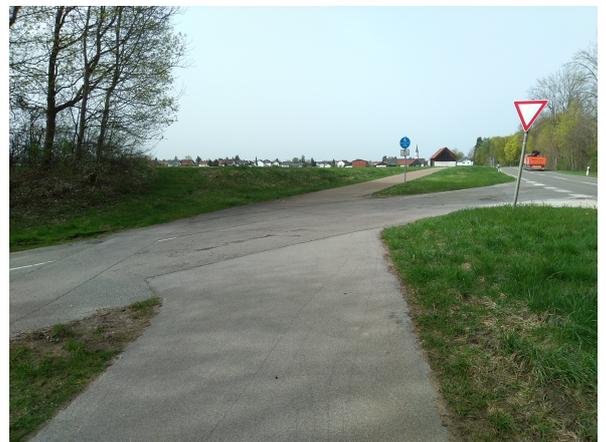
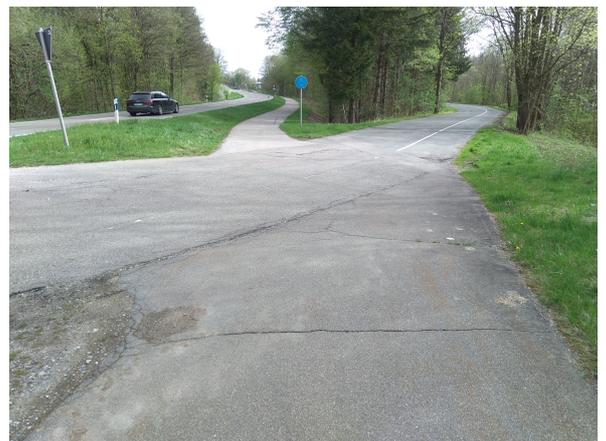
Standortnummer: 09772157-0066

Straßenquerung: Furtquerung

Der Geh- und Radweg quert die Zufahrt zur Parkfläche.

Furt mit Breitstrichmarkierung und Radpiktogrammen versehen, um die Aufmerksamkeit der kreuzenden Fahrzeuge zu steigern. Aufgrund eingeschränkter Sichtfelder speziell nach Osten, könnte zusätzlich eine Roteinfärbung der Furt erfolgen, damit sie für Kfz eindeutig erkennbar ist.

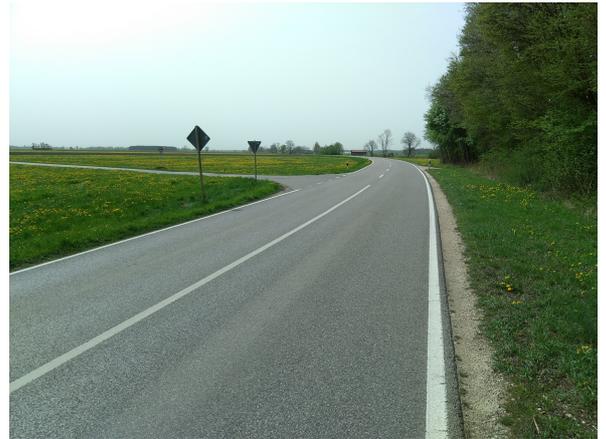
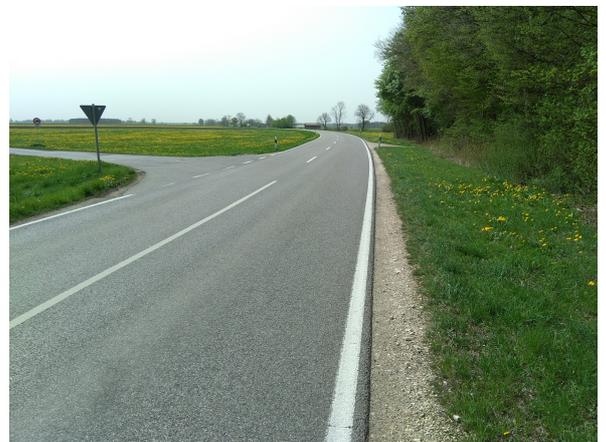
Standortnummer: 09772157-0073

Straßenquerung: außerorts schwer

Radfahrende, welche von Osten kommend nach Süden abbiegen wollen, müssen die St 2015 überqueren. Dies können sie aufgrund der hohen Verkehrsbelastung nicht immer direkt durchführen. Sie müssen warten. Dies ist am Fahrbahnrand aufgrund des Verkehrsdrucks von hinten und den außerörtlichen Geschwindigkeiten sehr unangenehm und gefährlich.

Mit dem Bau des geplanten Gewerbegebietes muss eine sichere Querungsmöglichkeit zum vorgesehenen Geh- und Radweg am Gewerbegebiet geschaffen werden. Für Radfahrende, welche von Osten kommen ist nordseitige eine Aufstellfläche zur Querung der Fahrbahn erforderlich.

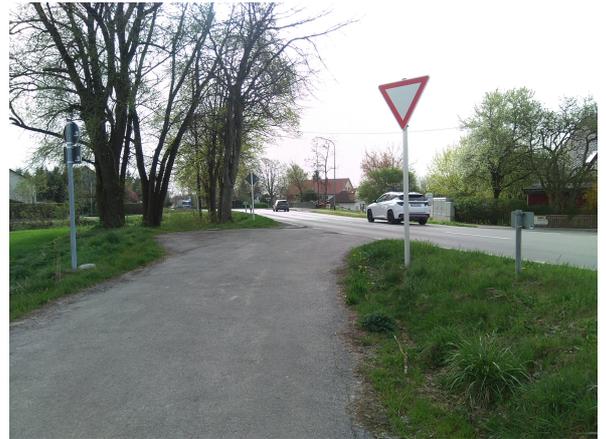
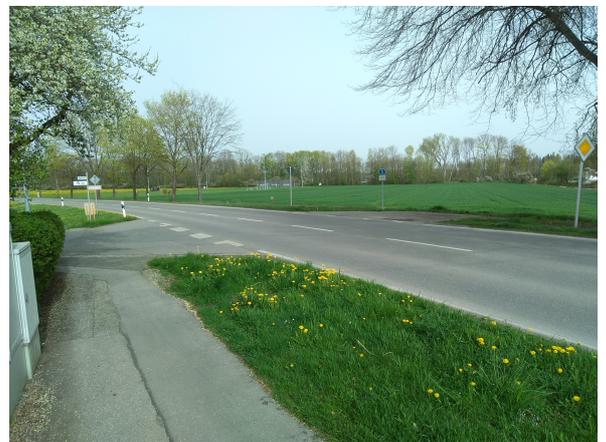
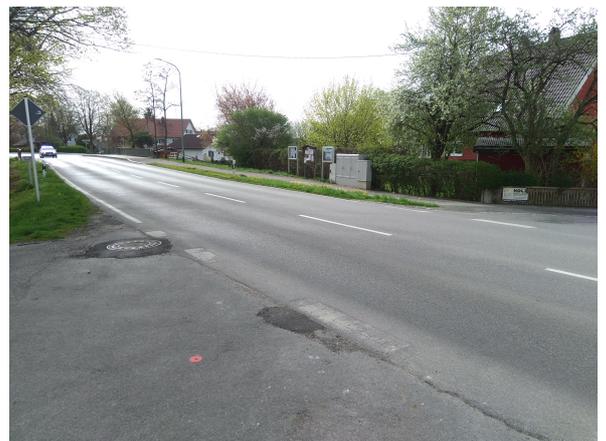
Standortnummer: 09772157-0019

Führungsform: ungeeigneter Übergang bei Wechsel Führungsform

Der Weg auf der südlichen Straßenseite ist an dieser Stelle schmal und vom nördlichen Radweg kommend nur kurvend anfahrbar.

Um an dieser Stelle einen flüssigen Übergang vom Radweg zu ermöglichen sollte der Grünstreifen reduziert werden, sodass der Weg bis zur Brücke insgesamt verbreitert wird und auf den Weg in direkterer Linie aufgefahren werden kann.

Diese Maßnahme ist von der Gesamtgestaltung der Radverkehrsführung auf der Mittelneufnacher Straße abhängig. Siehe dazu streckenbezogene Entwicklungsmaßnahme 09772157-002.

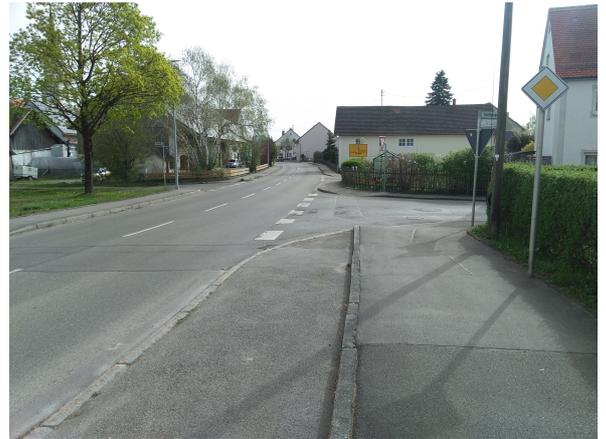
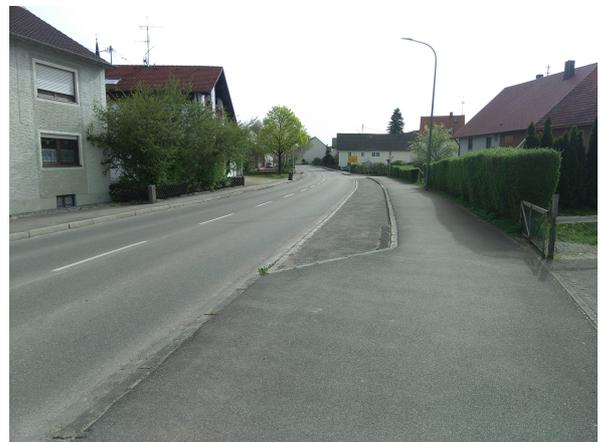
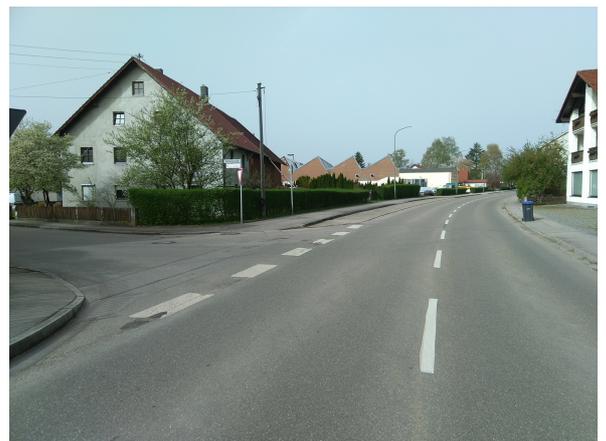
Standortnummer: 09772157-0016

Führungsform: ungeeigneter Übergang bei Wechsel Führungsform

Der parallele Weg zur Mittelneufnacher Straße verengt sich ca. 60 m westlich der Kreuzung mit der Raiffeisenstraße. (Im Anschluss führt nur ein schmaler Fußweg weiter.) Radfahrer, die sich auf dem straßenbegleitenden Weg bewegen, müssen daher auf die Fahrbahn abgeleitet werden. Die bestehende langgezogene Bucht schien am Befahrungstag keine frequentierte Nutzung mehr zu erfahren. Die Bucht bietet ausreichend Platz, den Wechsel des Radverkehrs auf die Fahrbahn sicher und flüssig gestalten zu können.

Über die Fläche der langgezogenen Bucht kann der Radverkehr auf das etwas tiefere Niveau der Fahrbahn geleitet werden. Die Bucht also zur Radverkehrsführung umbauen (Radfahrstreifen oder breiter Schutzstreifen). Dadurch ist auch ein direkter, radgerechter Anschluss an die Raiffeisenstraße möglich. Eine Weiterführung eines Schutzstreifens ab der Raiffeisenstraße in Richtung Osten ist aufgrund der schmalen Fahrbahnbreite nicht möglich.

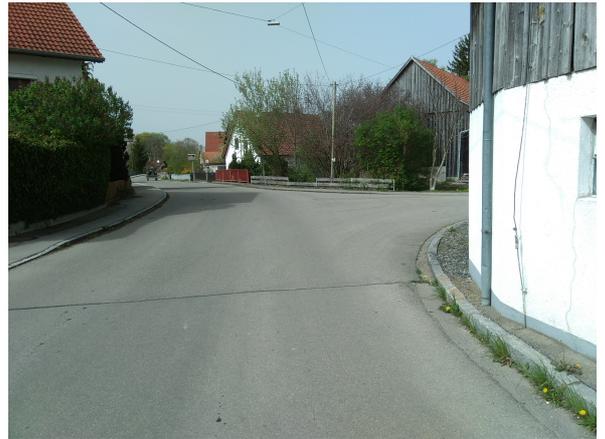
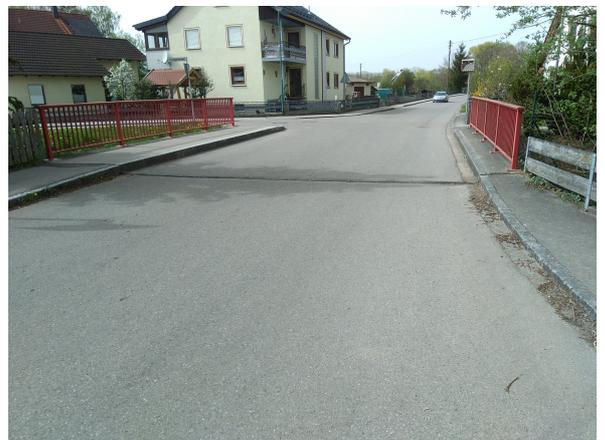
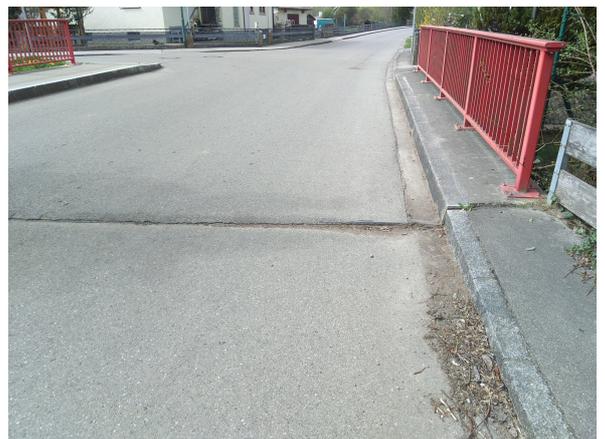
Standortnummer: 09772157-0056

Oberflächenschaden

An der Ostseite der Brücke besteht bei der Brückenfuge eine starke Kante in der Asphaltdecke, die für Radfahrer äußerst unkomfortabel zu befahren ist.

Die Sanierung des Übergangs ist zu empfehlen.

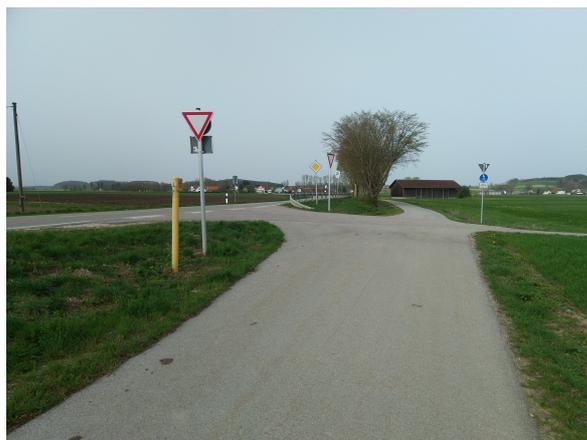
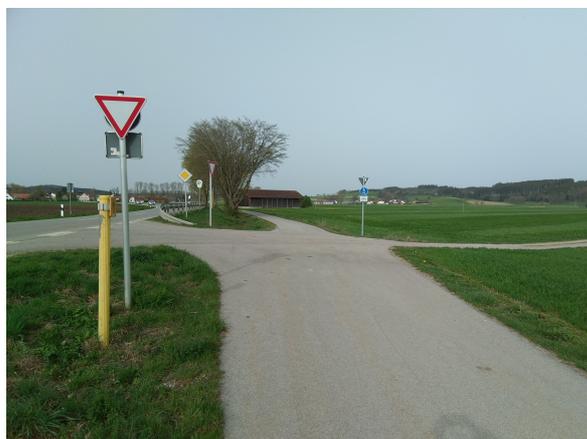
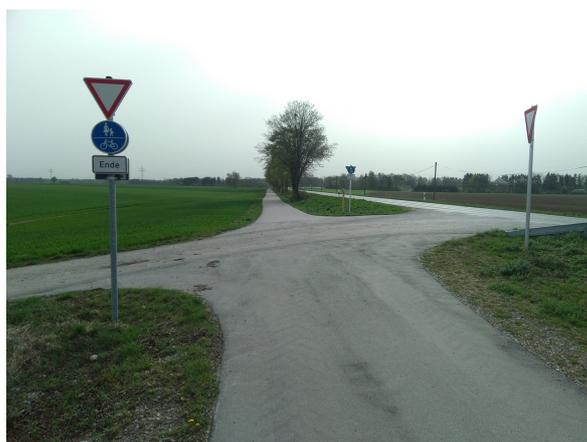
Standortnummer: 09772157-0064

aufgrund verkehrsrechtlicher Anordnung

Dem Radweg ist an der Kreuzung mit dem Wirtschaftsweg das Verkehrszeichen 205 "Vorfahrt gewähren" zugewiesen, was eine flüssige Führung des Radverkehrs etwas einschränkt.

Die Kreuzungssituation erlaubt auch eine Bevorzugung des Radverkehrs, womit dieser an der Stelle hindernisfrei geführt werden kann. Hierzu sollte die Furt mit Leitlinien, rot eingefärbter Fahrbahnoberfläche und Piktos für Rad und Richtungspfeilen markiert werden, um die Aufmerksamkeit auf kreuzende Radfahrer zu steigern. Bei der anzunehmenden geringeren Fahrzeugfrequenz besteht die Möglichkeit auf die Einfärbung der Oberfläche zu verzichten. Die bisher dem Radweg zugewiesenen Verkehrszeichen "Vorfahrt gewähren" wären abzubauen bzw. am Wirtschaftsweg aufzustellen.

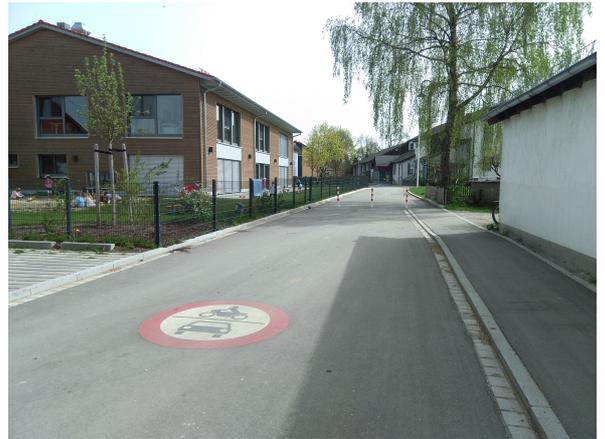
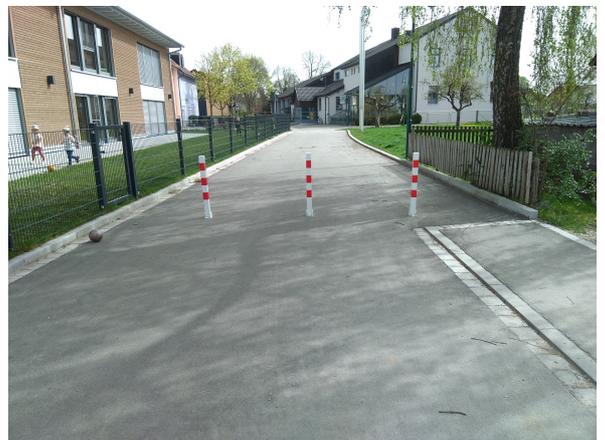
Standortnummer: 09772157-0067

Poller: Durchfahrtsbreite 1,0 bis 1,5 m

Poller sind insbesondere für Radfahrende, die in Gruppen unterwegs sind, eine Gefahrenquelle da die hinteren Radfahrenden das Hindernisse zu spät sehen. Bei Dunkelheit können sie teils spät erkannt werden.

Die Poller mit Bodenmarkierungen zusätzlich hervorheben (siehe Musterzeichnung).

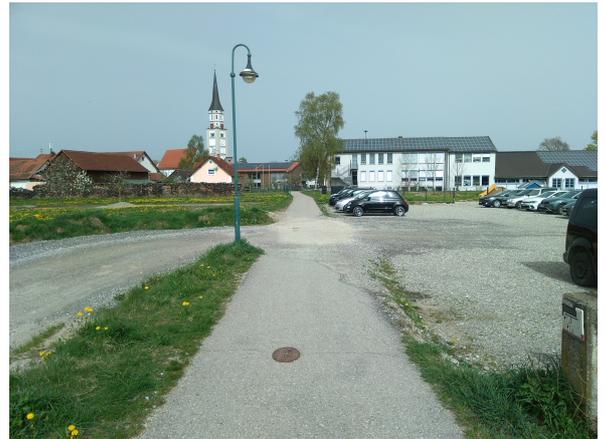
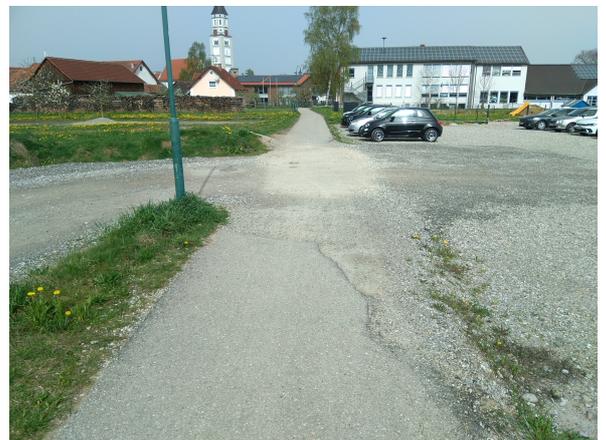
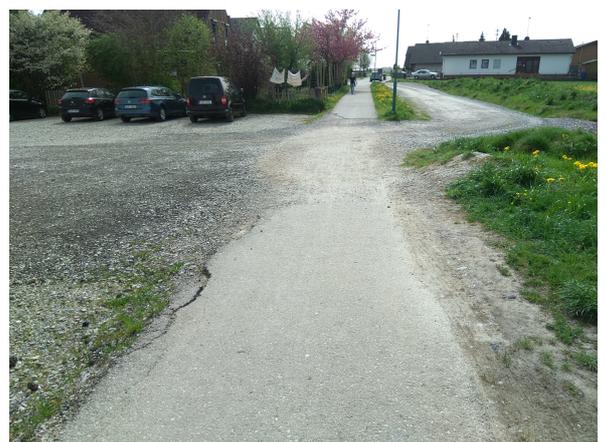
Standortnummer: 09772157-0068

Oberflächenschaden

Die Wegeoberfläche war zum Zeitpunkt der Befahrung nicht durchgängig asphaltiert bzw. beschädigt.

Der Geh- und Radweg quert die Zufahrt zu der Parkplatzfläche. Dabei besteht durch die erhöhte Frequentierung ein Gefahrenpotential für Radfahrer.

Abhängig von der Dauerhaftigkeit der Nutzungs der Kiesfläche als Parkplatz sollte die Furtquerung mit Leitlinien, rot eingefärbter Fahrbahnoberfläche, Radpiktos und Richtungspfeilen markiert werden.

Den Geh- und Radweg durchgängig mit einer sehr guten Asphaltdecke ausführen.

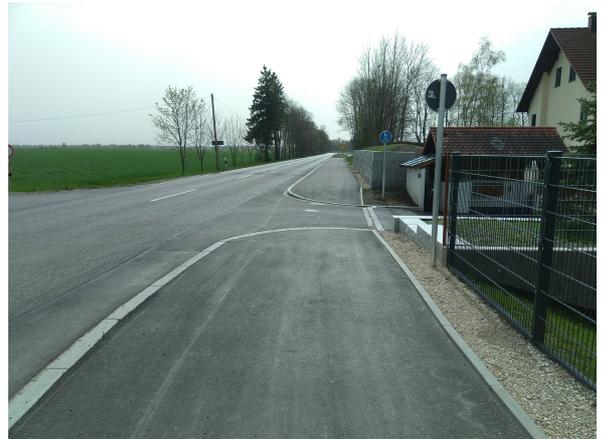
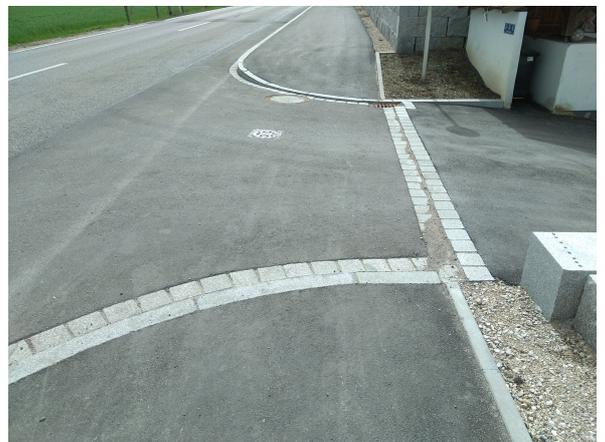
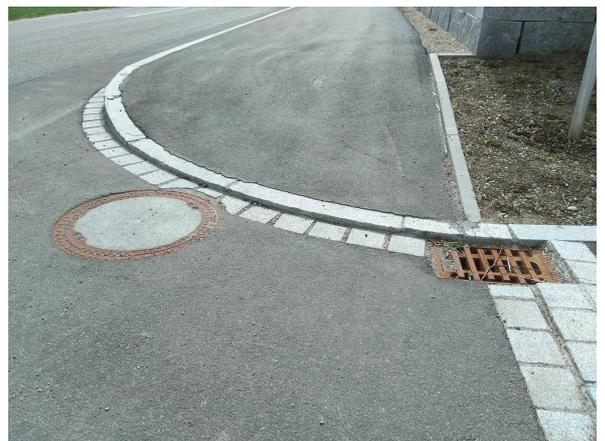
Standortnummer: 09772157-0074

Bordstein / Absatz: Höhe 5 bis 10 cm

Die hohen Bordsteinabsätze in Verbindung mit den steilen Absenkungen bei der Grundstücksausfahrt machen das Befahren dieser Stelle für Radfahrer höchst unkomfortabel und bergen dazu auch eine gewisse Sturzgefahr.

Die Bordsteinabsenkung muss an dieser Stelle tiefer gesetzt und auf die gesamte Breite des Radwegs erweitert werden.
