## Radverkehrskonzept: Hindernisse und Problemstellen

**Radverkehrskonzept ILE "Zwischen Lech und Wertach"**

Gemeinde Obermeitingen  
Gefahren- und Problemstellen

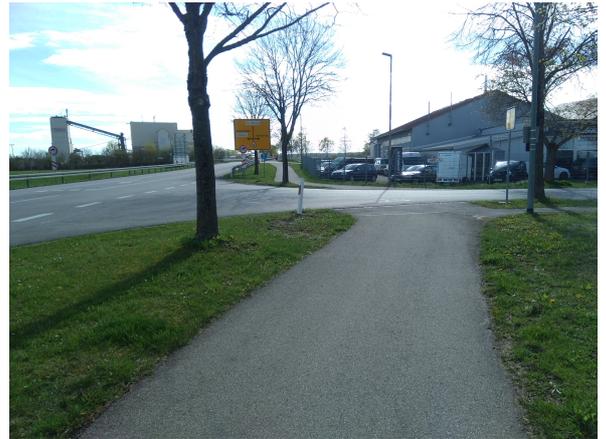
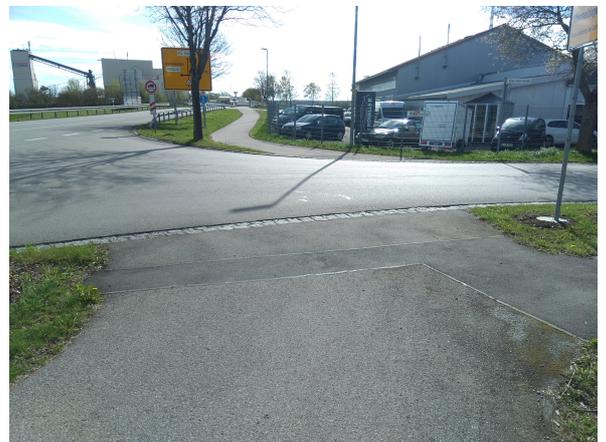
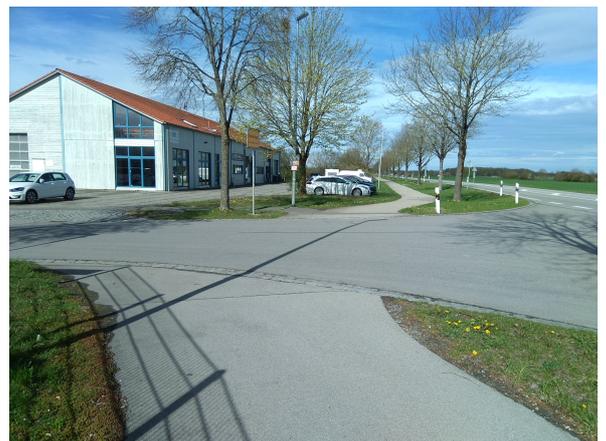
Standortnummer: 09181131-0012

Straßenquerung: Furtquerung

Unmarkierte Furt an der Einmündung der Elias-Holl-Str. Der Geh- und Radweg ist an der Querungsstelle weiter als 5,00 m abgesetzt und teilt daher nicht die Vorfahrtsregelung der Koloniestraße.

Bei Beibehaltung der aktuellen Regelung auf beiden Seiten der Zufahrt VZ 205 "Vorfahrt gewähren" für Radfahrende aufstellen und Haltelinien am Boden markieren, um die Regelung zu verdeutlichen.

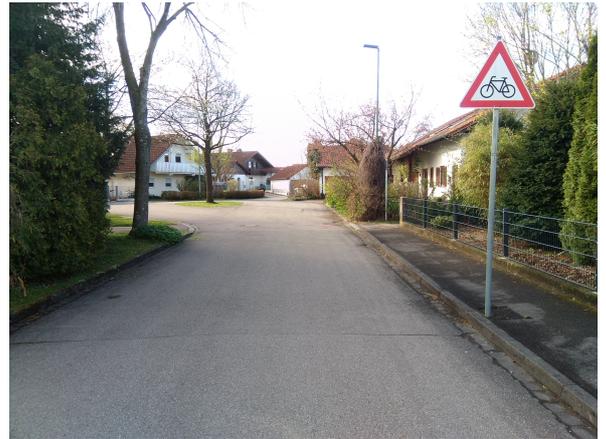
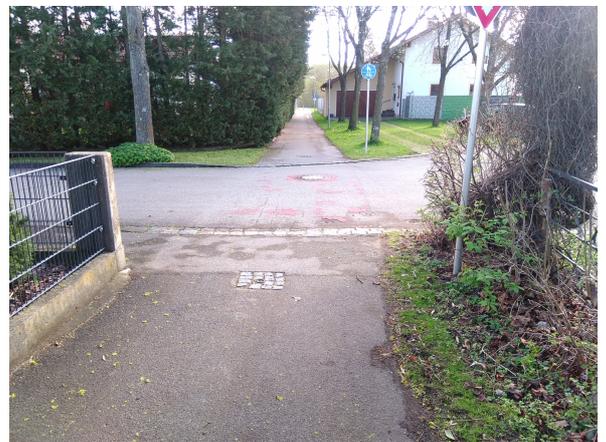
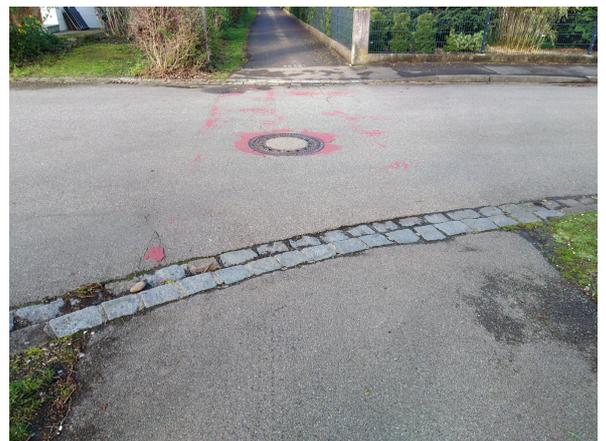
Standortnummer: 09181131-0047

Straßenquerung: innerorts leicht

Die eingeschränkten Sichtverhältnisse führen zu einer Gefahrenquelle im Querungsbereich. Der bestehende Absatz der Pflasterzeile macht das Auf- und Abfahren des Radwegs unkomfortabel.

Generell den Bewuchs (auch auf Privatflächen) deutlich zurückschneiden, damit für alle Verkehrsteilnehmer die Sichtverhältnisse besser sind. Dies vermindert die Gefahrenquellen. Für den Radverkehr wäre es gut, wenn beide Pflasterzeilen auf 0 abgesenkt werden.

Aus Sicht des Radverkehrs ist zu empfehlen, dass dieser Vorfahrt hat (in der Sackgasse wäre dies vertretbar). Dazu müsste die Furtquerung mit Breitstrichmarkierung, Roteinfärbung und Radpiktos deutlich hervorgehoben und die Verkehrszeichen "Vorfahrt gewähren" am Radweg abgebaut werden. Auf der Fahrbahn könnten zur Sicherheit Schwellen eingebaut werden, welche den Kfz-Verkehr stark abbremsen.

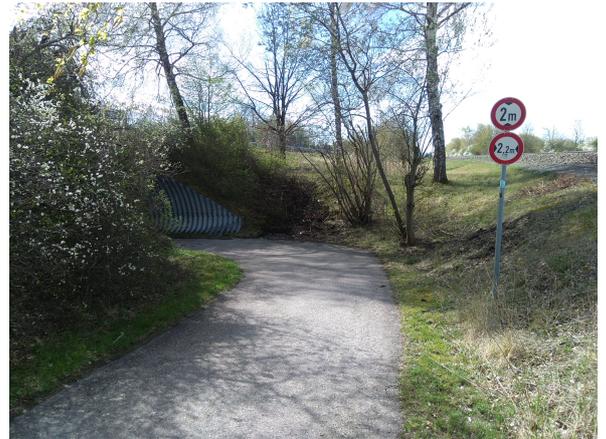
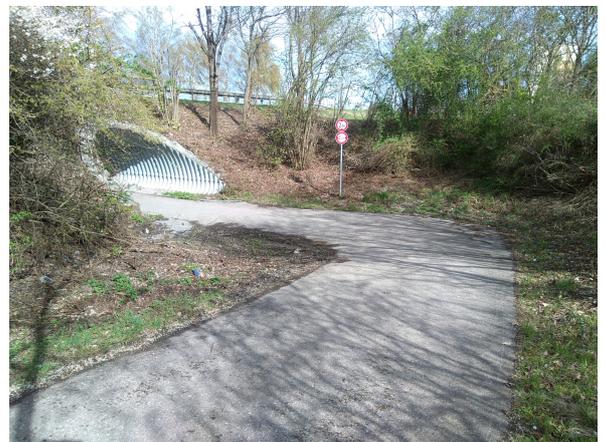
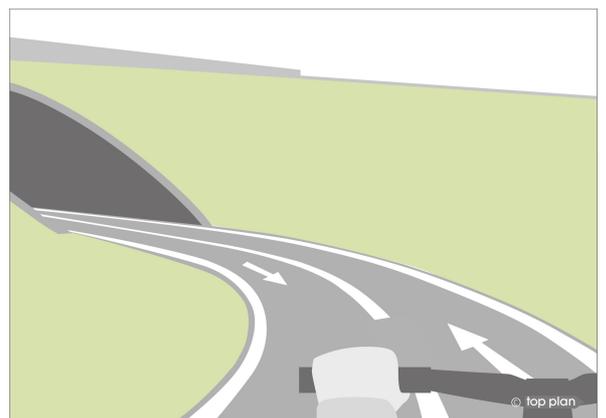
Standortnummer: 09181131-0052

eingeschränktes Sichtfeld

Die Unterführung ist aufgrund der engen Kurvenradien bei Ein- und Ausfahrt schwer einsehbar. Entgegenkommender Radverkehr kann erst spät gesehen werden, wodurch sich speziell bei Begegnungsverkehr Gefahrensituationen ergeben können.

Bodenmarkierungen mit Pfeilen in Fahrtrichtung und Mittellinie zur Trennung der Fahrrichtungen aufbringen, um Radfahrende deutlicher auf die jeweilige Fahrbahnseite zu lenken.

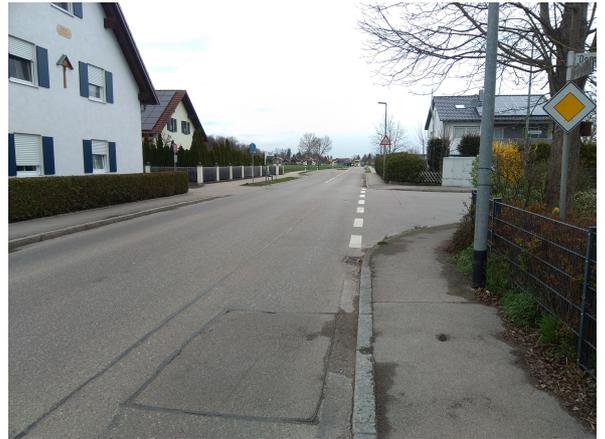
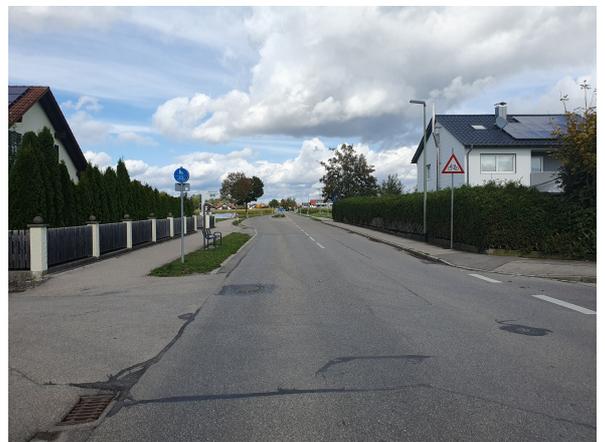
Standortnummer: 09181131-007

aufgrund verkehrsrechtlicher Anordnung: nicht erforderliche Anordnung

In Fahrtrichtung Norden ist linksseitig eine Benutzungspflicht des Radweges angeordnet. Die Radfahrenden müssten also die Fahrbahnseite wechseln um anschließend nur für ca. 70 m auf dem westseitigen Radweg zu fahren, bevor sie wieder die Fahrbahn zum ostseitigen Radweg überqueren.

Die Benutzungspflicht in Fahrtrichtung Norden aufheben und das Verkehrszeichen "gemeinsamer Geh- und Radweg" abbauen.

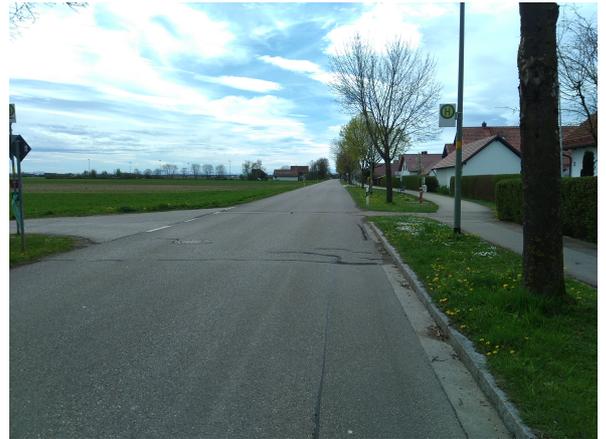
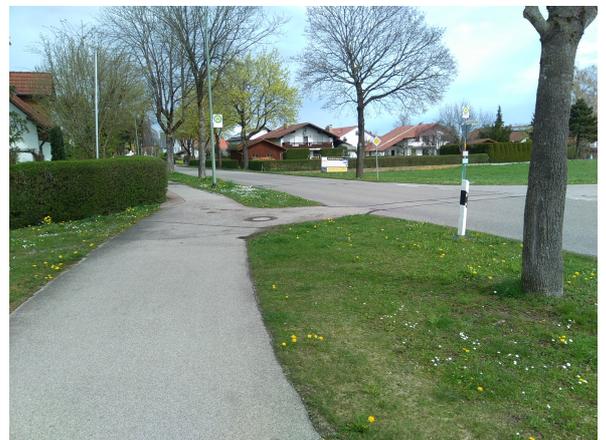
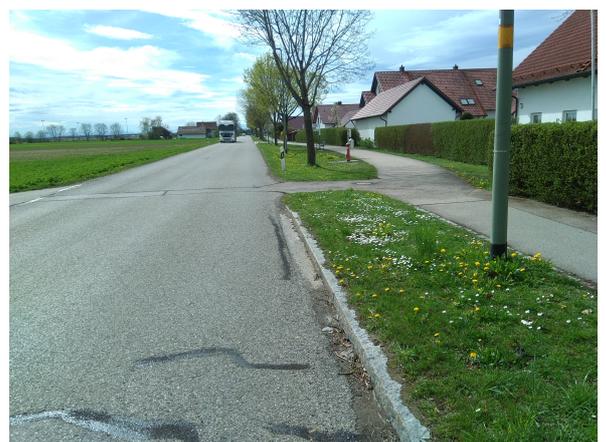
Standortnummer: 09181131-0004

Führungsform: ungeeignete Führungsform

In Fahrtrichtung Norden wird der Geh- und Radweg sehr schmal, sodass er sich nicht mehr für einen Begegnungsverkehr eignet. Deshalb an diesem Standort die Radfahrenden in Richtung Norden (und in die Rottenbacher Straße) vom Radweg auf die Fahrbahn ableiten.

Mit Bodenmarkierungen (Radpikto und Richtungspfeile) v.a. in Fahrtrichtung Norden klar markieren, dass die Radfahrenden hier vom Radweg auf die Fahrbahn wechseln sollen. Anordnung von "Radweg Ende" in Fahrtrichtung Norden und Sicherung der Ableitung auf die Fahrbahn mit einer Wartelinie und Zeichen 205 "Vorfahrt gewähren".

Zudem Grünstreifen etwas reduzieren, um das asphaltierte Verbindungsstück zu verbreitern und genug Platz für wartende Radfahrer und Begegnungsverkehr zu schaffen.

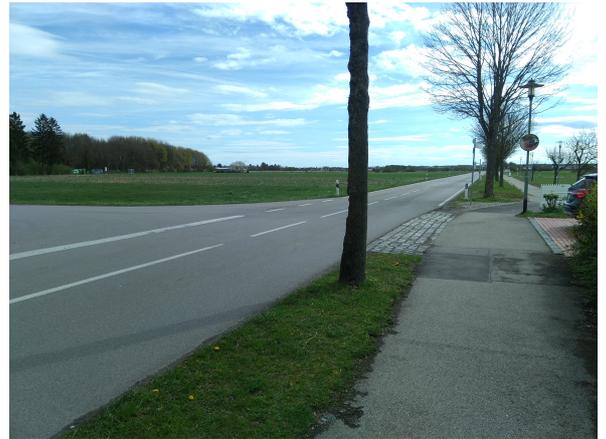
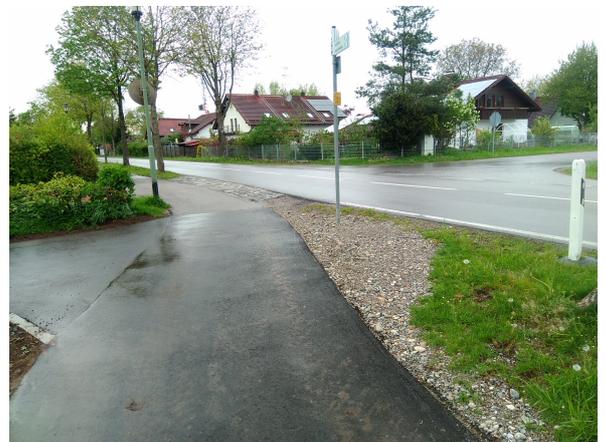
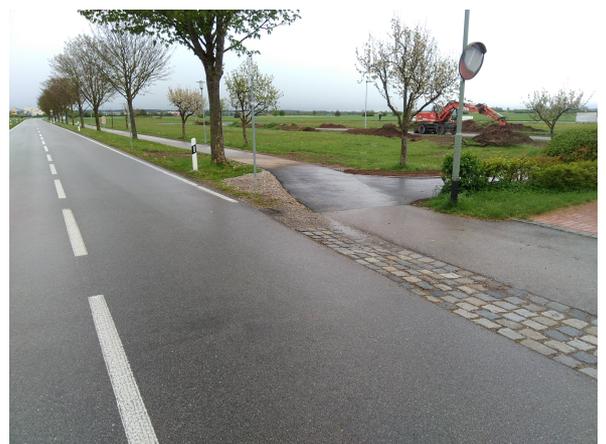
Standortnummer: 09181131-0009

Führungsform: ungeeigneter Übergang bei Wechsel Führungsform

Der Führungswechsel zwischen Straße und Radweg liegt genau auf Höhe einer Hofausfahrt und ist durch den Pflasterstreifen unkomfortabel zu befahren. Zudem bietet sich keine nutzbare Aufstellfläche für wartende Radfahrer, die auf die Straße auffahren möchten. Bei Begegnungsverkehr kann es dadurch zu Behinderungen zwischen Radfahrern kommen.

Auf der innerörtlichen Weiterführung des straßenbegleitenden Weges ist dieser fortfolgend nur als Fußweg ausgewiesen, er verschmälert sich und es ergeben sich gehäuft Querungsstellen mit Straßen und Grundstückszufahrten. Der Führungswechsel ist daher an diesem Standort am sinnvollsten und am besten gestaltbar.

Den Pfosten mit Radwegweisung versetzen und den Grünstreifen in diesem Bereich asphaltieren. Dadurch wird am Übergangsbereich ausreichend Platz für wartende Radfahrer geschaffen und der Führungswechsel wird von der Hofausfahrt entfernt. Die Auffahrt auf die Straße sollte zudem durch Bodenmarkierungen und Zeichen 205 "Vorfahrt gewähren" gesichert werden. Hinzu auch zumindest Teile des Pflasterstreifens asphaltieren, um eine störungsfreie Auffahrt auf den Radweg zu ermöglichen.

Beginn und Ende des Geh- und Radwegs an dieser Stelle sollten zudem mit Zeichen 240 "Gemeinsamer Geh- und Radweg" und dem Zusatz "Ende" ausgewiesen werden.

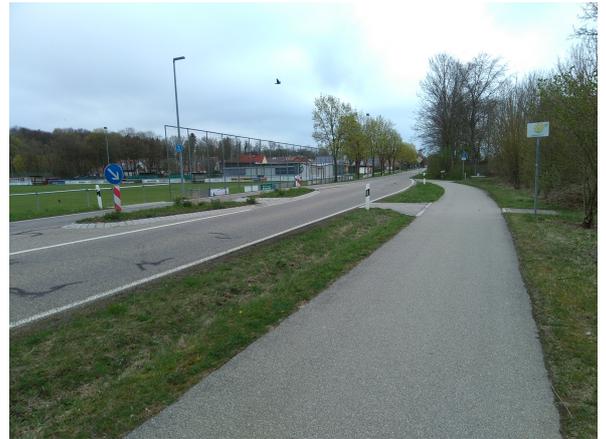
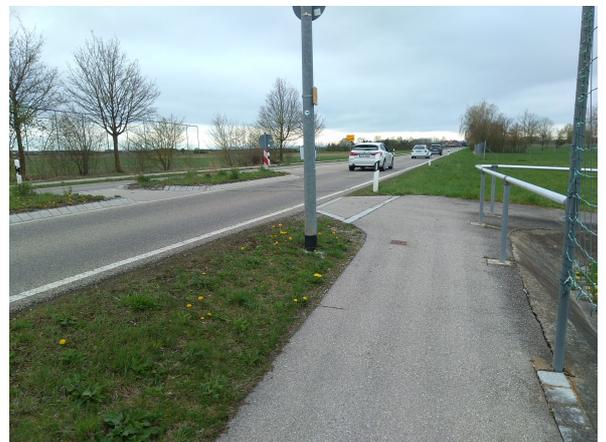
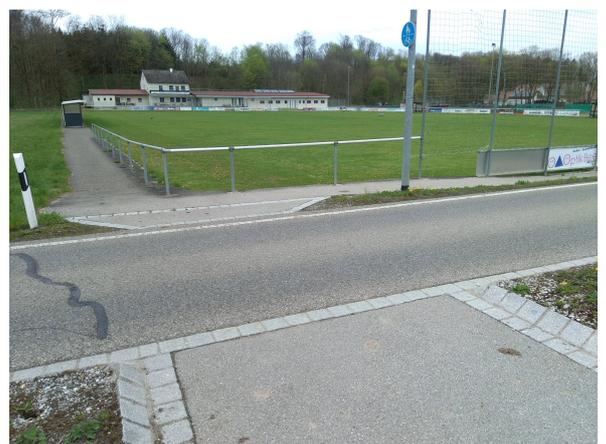
Standortnummer: 09181131-0002

Engstelle

Die Wegebreite entlang des Fußballplatzes ist insgesamt schmal. Auf der westlichen Seite der Querungsinsel ergibt sich durch den Lichtmasten und speziell das Geländer zudem eine Engstelle für den Radverkehr. Bei Begegnungsverkehr kann es dadurch auch beim Queren der Straße zu Behinderungen kommen, was ein Gefahrenpotential mit sich bringt.

Ideal wäre eine Verbreiterung des Geh- und Radweges. Dies kann aber nur auf Kosten des Grünstreifens erfolgen. Das Geländer kann im Eckbereich etwas näher an den Sportplatz gesetzt werden. Auch kleine Verbesserungen sind hier hilfreich. Zudem kann das Geländer mit einer Bodenmarkierung optisch hervorgehoben werden, damit es vor allem bei Dunkelheit besser gesehen wird.

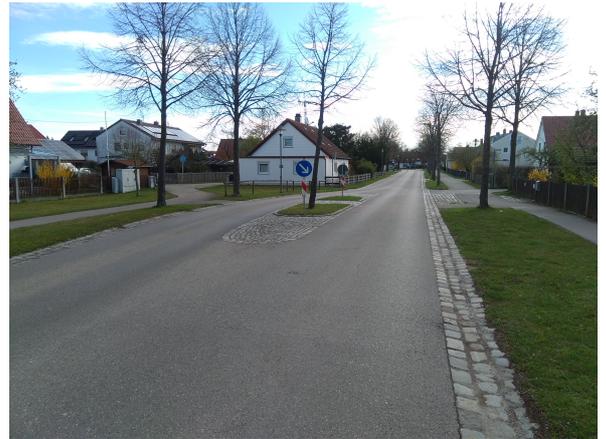
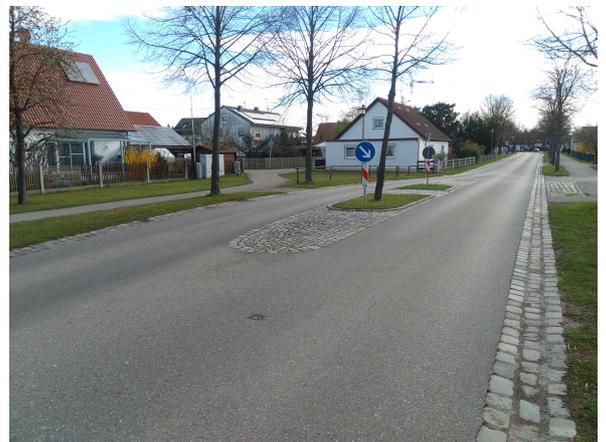
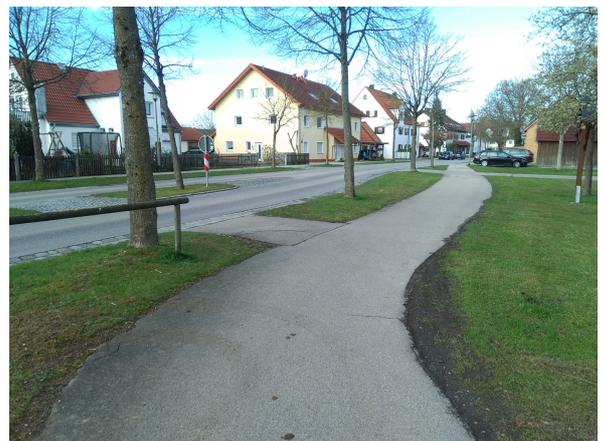
Standortnummer: 09181131-0026

Führungsform: ungeeigneter Übergang bei Wechsel Führungsform

Die Übergänge zwischen Straße und Radweg sind nicht flüssig fahrbar. Von der Straße auf den Radweg ergibt sich durch den Grünstreifen keine direkte Linienführung. Die bestehende Querungsisel ist für Radfahrer schwer ansteuerbar und bei Nutzung sogar eher hinderlich. Zudem gibt keine klar erkennbare Abfahrt vom Radweg auf die Fahrbahn. Es ist nicht erkennbar, wo der Radweg endet bzw. nur noch ein Gehweg ist.

Von Westen kommend vor der Querungsisel eine Linksabbiegerspur für Radfahrer auf der Straße markieren. Die dort befindliche Pflasterfläche sollte asphaltiert werden, damit diese Markierungen vernünftig aufgetragen werden können. Mit dieser Abbiegespur wird eine gut anfahrbare und sichere Aufstellfläche geschaffen, sollten Radfahrer beim Linksabbiegen warten müssen. Hinzu wäre der Grünstreifen zu reduzieren, dass von dort aus flüssig auf den Radweg aufgefahren werden kann.

In Fahrtrichtung Westen mit Verkehrszeichen kenntlich machen, wo der Radweg endet und dort eine geeignete Ableitung auf die Fahrbahn zur Verfügung stellen. Ja nach Position ist evtl. ein Übergang mit einem kurzen Schutzstreifen auf der Fahrbahn möglich.

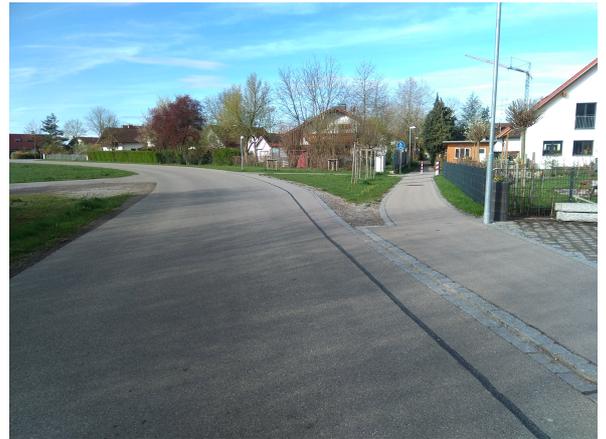
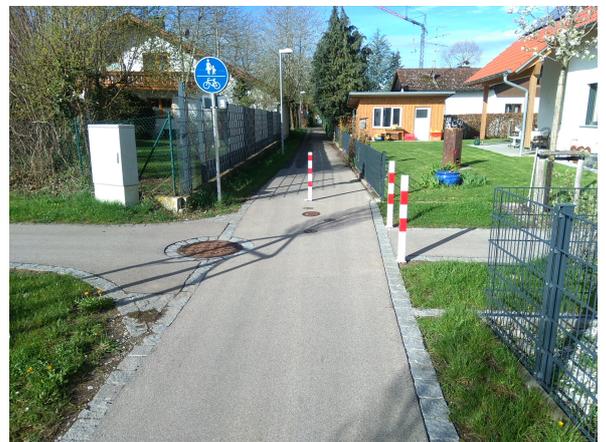
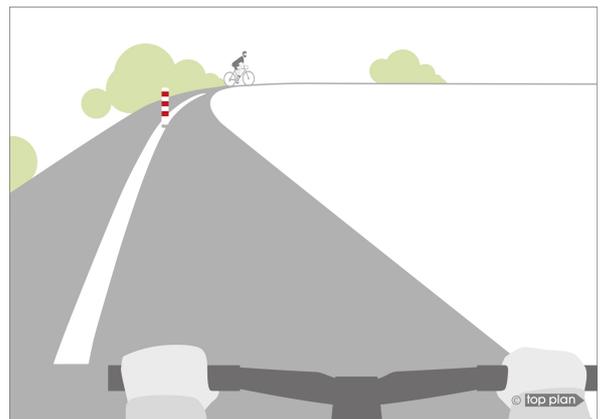
Standortnummer: 09181131-0011

Poller

Poller sind insbesondere für Radfahrende, die in Gruppen unterwegs sind, eine Gefahrenquelle da die hinteren Radfahrenden das Hindernis zu spät sehen.

Der Poller ist zur Verhinderung von Kfz-Verkehr an dieser Stelle erforderlich.

Den Poller durch eine Bodenmarkierung deutlicher hervorheben (siehe Musterzeichnung).

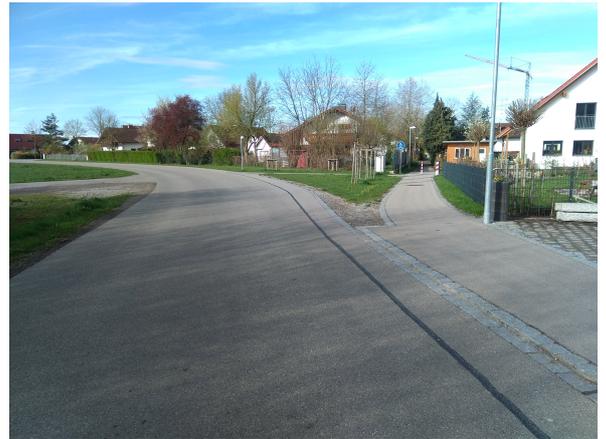
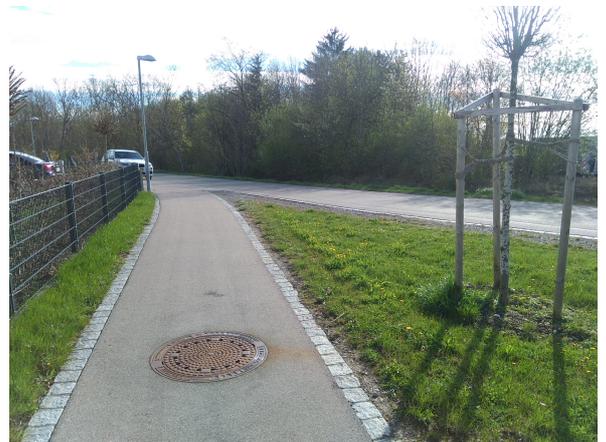
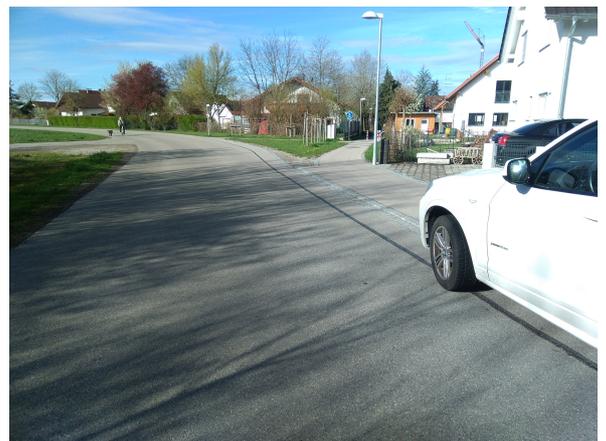
Standortnummer: 09181131-0011

Führungsform: ungeeigneter Übergang bei Wechsel Führungsform

Der Radweg endet, ohne dass Radfahrer flüssig auf die Klosterlechfelder Str. geleitet werden. Am Übergang besteht eine Bordsteinkante, die unkomfortabel zu überfahren ist. Wie auch liegt der Übergang direkt auf der Höhe einer Hofausfahrt, wodurch sich eine zusätzliche Verkehrsrichtung ergibt und der Führungswechsel unübersichtlicher wird.

Die Auf-/Abfahrt des Radwegs breiter und weiter in die bestehende Grünfläche legen, sodass der Führungswechsel nicht auf Höhe der Hofausfahrt stattfindet. Die Auffahrt vom Rad auf die Klosterlechfelder Str. sollte dabei mit Zeichen 205 "Vorfahrt gewähren" und Bodenmarkierungen gesichert werden.

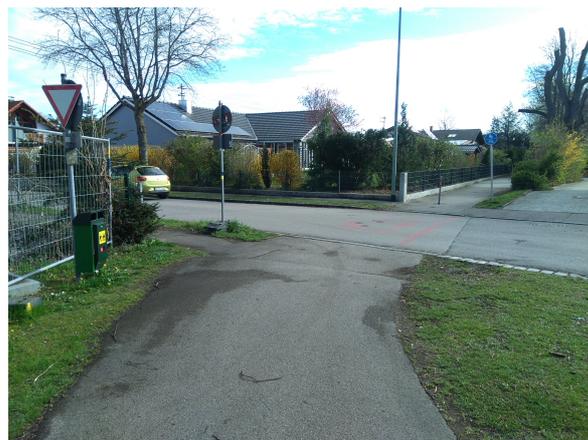
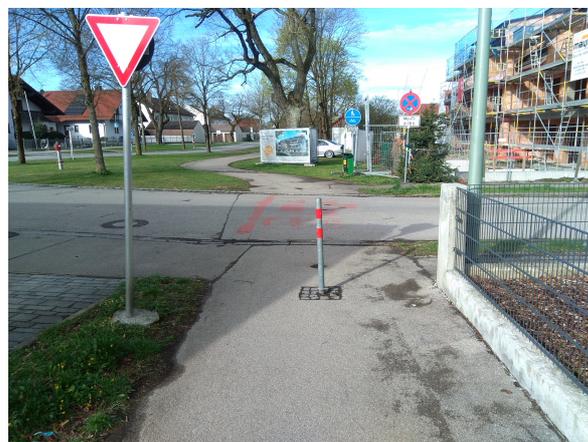
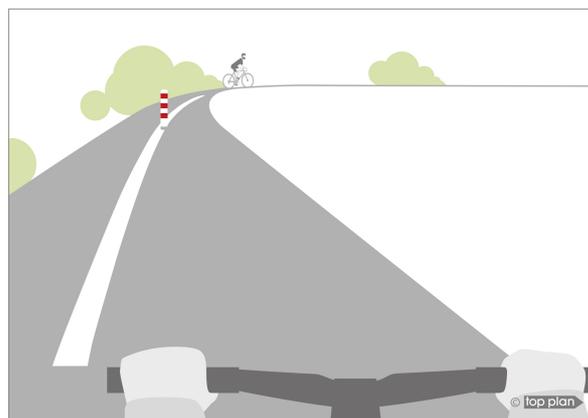
Standortnummer: 09181131-0010

Poller: Durchfahrtsbreite 1,0 bis 1,5 m

Poller sind insbesondere für Radfahrende, die in Gruppen unterwegs sind, eine Gefahrenquelle da die hinteren Radfahrenden das Hindernis zu spät sehen. Durch seinen grauen Farbton ist dieser Poller hinzu bei schlechten Lichtverhältnissen schwer zu erkennen.

Prüfen ob der Poller abgebaut werden kann. Er erscheint nicht erforderlich zu sein.

Ansonsten den Poller durch eine Bodenmarkierung deutlicher hervorheben (siehe Musterzeichnung). Zudem wäre ein weiß-rot-gestreifter Poller besser.

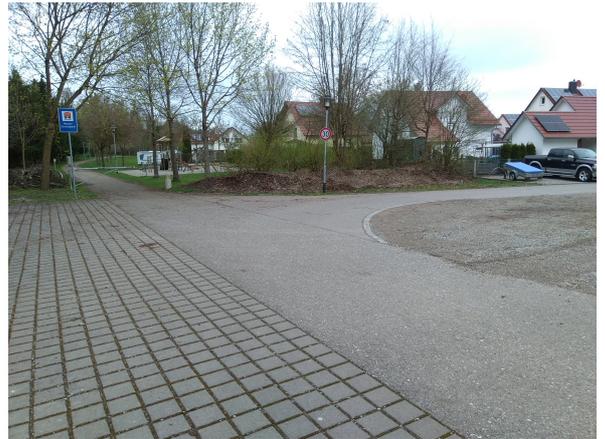
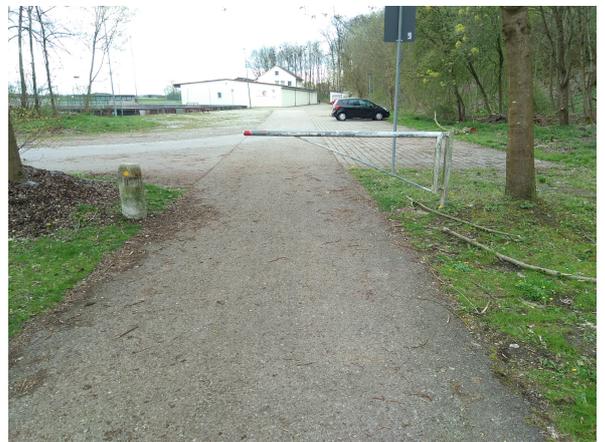
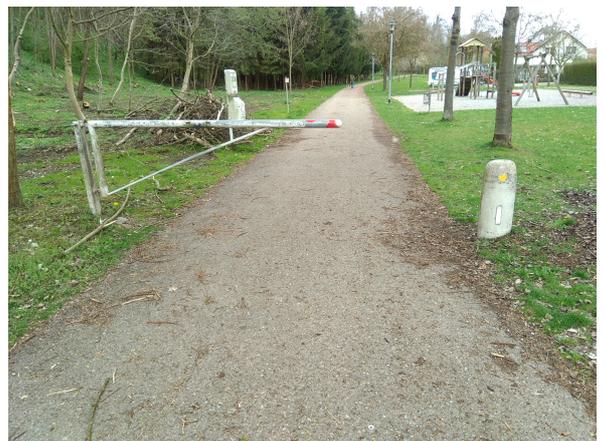
Standortnummer: 09181131-0030

Schranke

Die Schranke ist vor allem bei Dunkelheit sehr schlecht sichtbar. Eine Durchfahrtsmöglichkeit ist auch bei geschlossener Schranke gewährleistet.

Deutlich besser wäre eine weiß-rot-weiß markierte Schranke, welche zudem Bodenmarkierungen hinweisen.

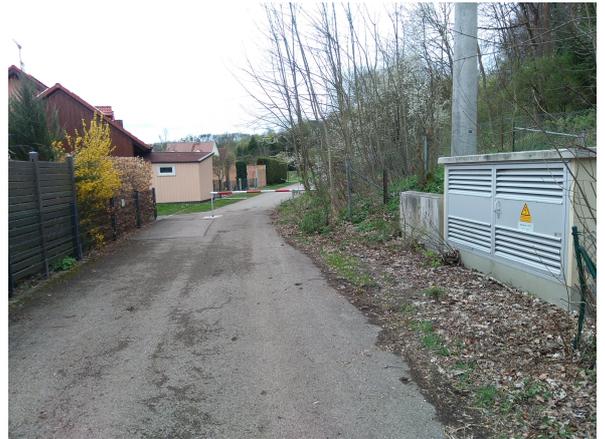
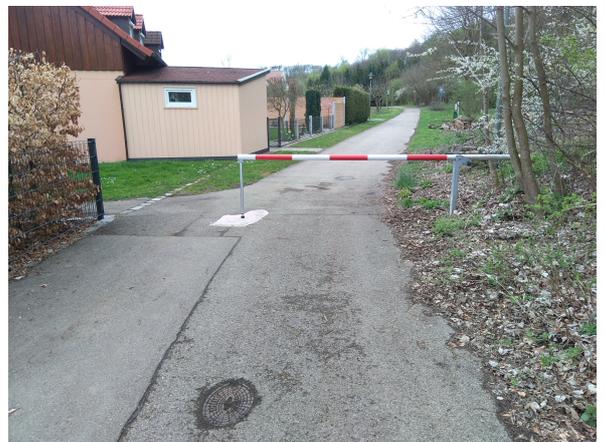
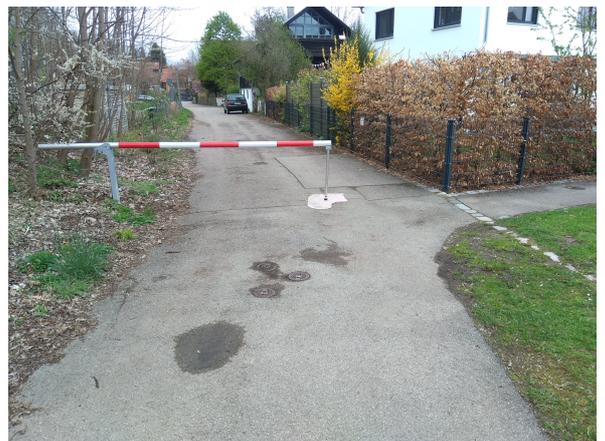
Standortnummer: 09181131-0029

Schranke

Die Durchfahrtsbreite ist auch bei geschlossener Schranke ausreichend.

Für eine bessere Sichtbarkeit der Schranke (vor allem nachts) sollten zusätzlich Bodenmarkierungen angebracht werden.

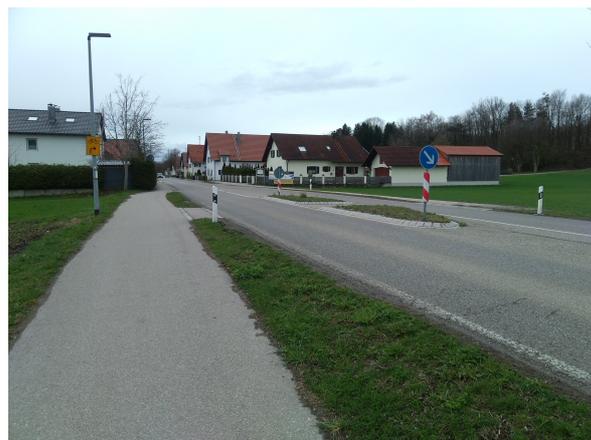
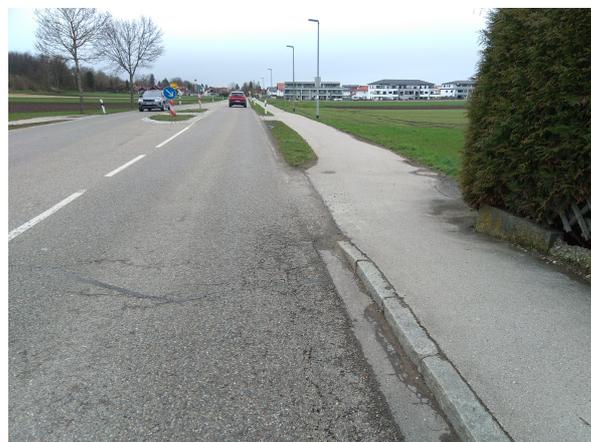
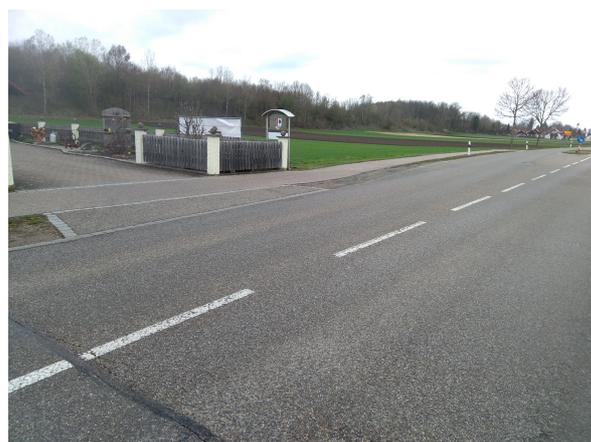
Standortnummer: 09181131-0045

Führungsform: ungeeigneter Übergang bei Wechsel Führungsform

Das Einfädeln in den Mischverkehr, bzw. die Auffahrt auf den Radweg ist hier nicht ideal gestaltet. Bei der Auffahrt zum Radweg zeigen erkennbare Fahrradschuren im Grünstreifen, dass der bestehende Kurvenradius zu eng ist. Die Ableitung auf die Fahrbahn ist nicht klar gekennzeichnet. Aktuell ist der Weg auf der westlichen Straßenseite ab Höhe der "Mitfahrerbank" an der südlichen Kreuzung für beide Fahrtrichtung alsutzungspflichtiger Geh- und Radweg ausgewiesen. Als Übergangsstelle zwischen Radweg und Straße eignet sich dieser Bereich um die Querunginsel jedoch deutlich besser.

Das Zeichen 240 "gem. Geh- und Radweg" bei der "Mitfahrerbank" abnehmen und Anfang und Ende des Radwegs an den hier zu schaffenden Führungswechseln ausweisen. Für die Auffahrt auf den Radweg sollte der Grünstreifen reduziert und ein breiterer Abschnitt asphaltiert werden, damit der Übergang flüssiger befahrbar ist. Bodenmarkierungen auf der Fahrbahn können die Führung verdeutlichen. Die Ableitung vom Radweg auf die Fahrbahn bei der Querunginsel mit Radpikto und Richtungspfeilen markieren.

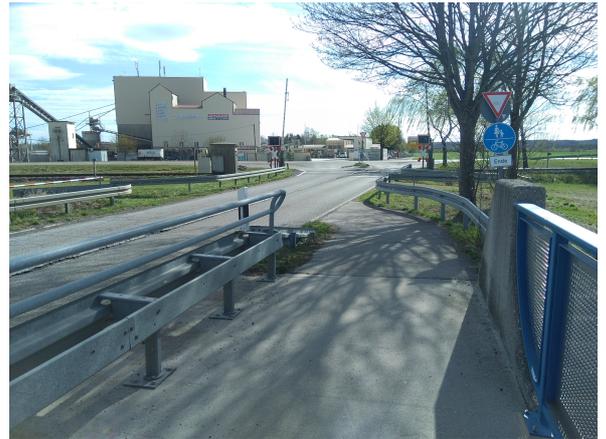
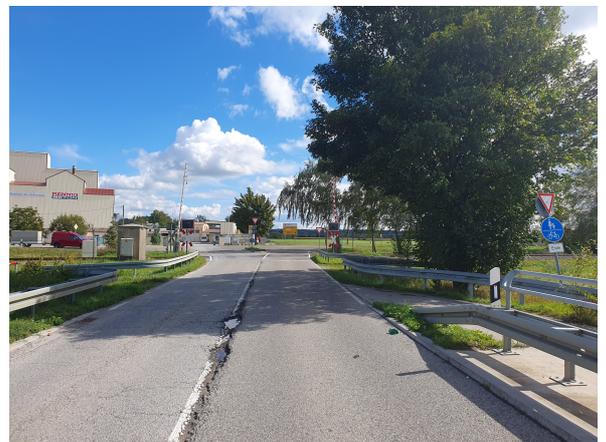
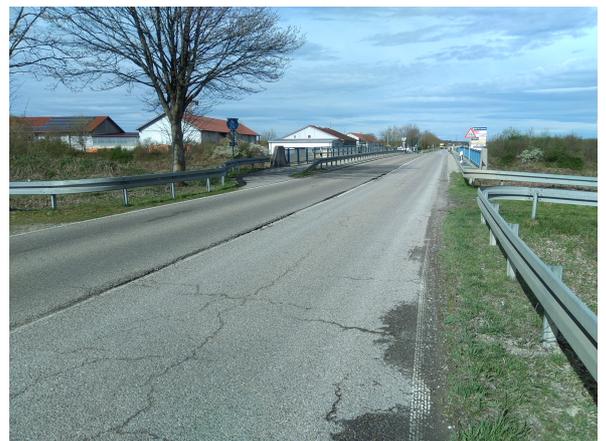
Standortnummer: 09181131-0051

Führungsform: ungeeignete Führungsform

Der gemeinsame Geh- und Radweg endet an der Stelle abrupt. Der Radverkehr wird für eine Strecke von etwa 40 Metern auf der Straße über den Bahnübergang geführt, ehe sich erneut ein Geh- und Radweg östlich der Gleise anschließt. Diese Führung ist für Radfahrer ein Hindernis und eine erhebliche Gefahrenstelle.

Auf dem Abschnitt ist ein Lückenschluss des Geh- und Radwegs über die Gleise erforderlich. Nach Aussage der Kommune ist der Ausbau des Bahnübergangs 2025 geplant. Für den Fuß- und Radverkehr ist eine Mindestausbaubreite von 3,0 m zu empfehlen, mit Sicherheitstrennstreifen zur Fahrbahn und seitlichen Fahrbahnmarkierungen.
