top plan Osteranger 16 · D - 87616 Wald

Stadt Marktoberdorf
Richard-Wengenmeier Platz 1
D 87616 Marktoberdorf

Datum: 13.01.2025
Projektleitung: Andreas Ampßler

Radverkehrskonzept: Hindernisse und Problemstellen

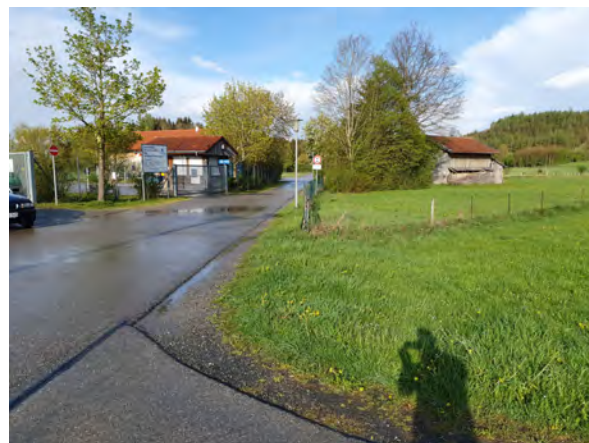
Standortnummer: 09777151-0001

Am Ende des Radweges bestehen mehrere Problemstellen.

- 1) Radfahrende, welche nach Osten weiter radeln (oder von dort kommen) kommen in Konflikt mit der Zu- und Ausfahrt der Grüngutsammelstelle. Diese ist teilweise stark frequentiert.
- 2) Radfahrende, welche nach Norden (Ebenhofen) weiter radeln, kommen ebenfalls in Konflikt mit dem Verkehr der Grüngutsammelstelle und gleichzeitig müssen sie auf den Verkehr in Richtung Ebenhofen achten.
- 3) Radfahrende, welche von Ebenhofen kommen, müssen die Fahrbahn (außerorts) zum Radweg queren und dabei zusätzlich auf den Verkehr der Grüngutsammelstelle achten.

Die Verkehrsströme müssen entzerrt werden.

- 1) In Richtung Osten wird der Radweg bis nach der Einfahrt zur Grüngutsammelstelle (ca. 35 m) weitergeführt und erst dann in die Straße eingefädelt. Dadurch gibt es in dieser Fahrtrichtung keinen Kontakt mit dem Verkehr der Grüngutsammelstelle.
- 2) In Richtung Ebenhofen wird der Radweg ebenfalls auf einer Länge von ca. 30 m weitergeführt und erst dann in die Fahrbahn übergeleitet. Die Zufahrt zur Grüngutsammelstelle muss zwar weiterhin gequert werden, aber es entfällt die gleichzeitige Kreuzung mit der Schwabenstraße. Die Furtquerung kann rot markiert werden (+ Radpiktos).
- 3) Von Ebenhofen kommend kann dann bereits vor der Zufahrt zur Grüngutsammelstelle auf den Radweg aufgefahren werden.

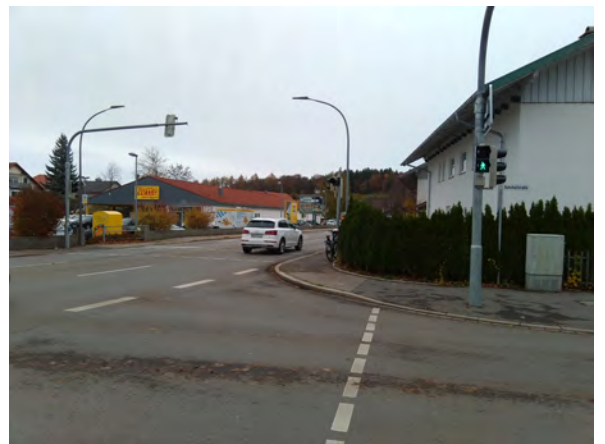
Von Thalhofen (und Schulzentrum) kommend endet der Radweg für Radfahrende, welche weiter Richtung Osten fahren möchten. Das Gleiche gilt für den Radweg vom Hallenbad kommend in Fahrtrichtung Norden. Geeignete Überleitungen auf die Fahrbahnen sind nicht vorhanden.

Der gesamte Kreuzungsbereich ist für Radfahrende ein Hindernis. Aufgrund der nicht vorhandenen Radverkehrsführungen fahren teilweise die Radfahrer auf den Gehwegen weiter. Dies führt zu Gefahrenquellen.

Die gesamte AOK-Kreuzung muss radgerecht umgebaut werden - siehe hierzu separater Vorentwurf.

Der sehr große Handlungsbedarf wurde an verschiedenen Stellen (Workshop, Bürgerbeteiligung, Gespräch mit Polizei) immer wieder genannt. Die Einschätzung des sehr großen Handlungsbedarfs wird von topplan ebenso gesehen.

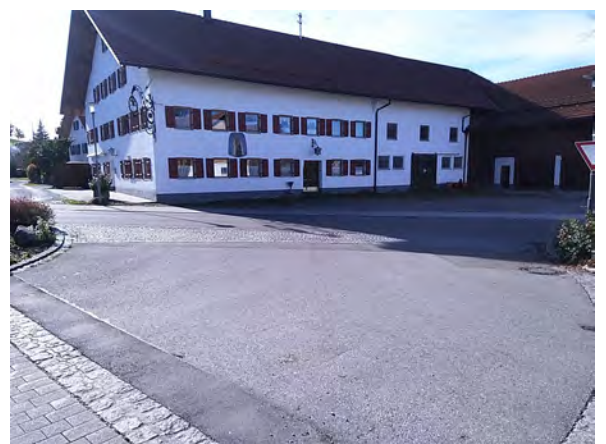
Standortnummer: 09777151-0017

Aufgrund der kurvigen Linienführung der OAL 23 ist die Sichtweite bei der Ausfahrt aus der Benefiziumstraße nach Nordwesten eingeschränkt.

Eine geringfügige Verbesserung bei der Ausfahrt wäre möglich, wenn der Lichtmast und der Rohrpfosten versetzt werden und evtl. sogar der Baum gefällt wird. Aufgrund der Linienführung der OAL 23 und der Gebäude direkt an der Straße verbessert sich die Situation dadurch jedoch nicht grundlegend. Daher die Empfehlung auf der gesamten Ortsdurchfahrt die Anordnung einer Höchstgeschwindigkeit von 30 km/h zu prüfen. An der hier beschriebenen Stelle passieren auch viele Schüler auf dem Weg zum Bahnhof oder zur Grundschule die OAL 23.

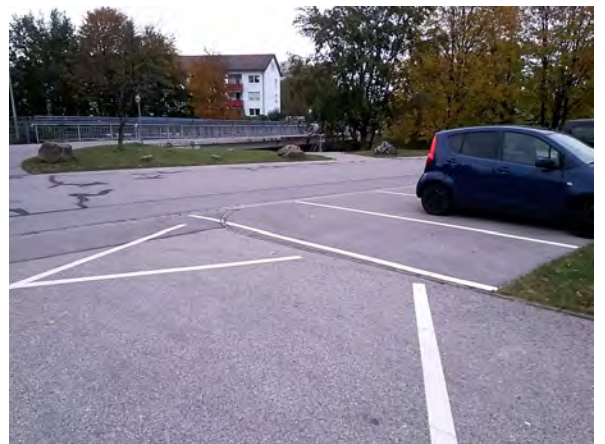
Aufgrund eingeschränkter Sichtfelder, parkende Fahrzeuge an der Südseite und Bewuchs an der Nordseite, entsteht bei der Straßenquerung ein Gefahrenpotential. Dies ist vor allem außerhalb der Stoßzeiten problematisch, da in diesen Zeiten mit weniger Radfahrenden und Kfz gerechnet wird und daher die Aufmerksamkeit der Verkehrsteilnehmer geringer ist. Der große, relativ dunkle Stein an der Nordwestseite ist bei Dunkelheit nur eingeschränkt erkennbar und stellt ein zusätzliches Gefahrenpotential dar.

1) Auflösung von jeweils ein bis zwei Parkplätzen beidseitig der Querungsstelle um die Sichtfelder zu vergrößern. Sie können z. B. mit Pflanzkübeln blockiert werden.

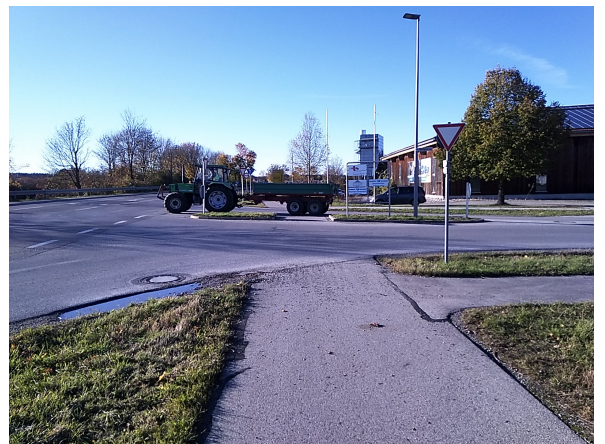
Der Geh- und Radweg entlang der B 472 könnte als vorfahrtsberechtigt behandelt werden. Die Furtquerung ist aufgrund ihres Abstandes zur Fahrbahn in Bezug auf die Vorfahrtsberechtigung allerdings in einem Grenzbereich. Derzeit ist am Geh- und Radweg das Verkehrszeichen 205 "Vorfahrt gewähren" vorhanden. Problem sind zudem LKW's, welche aufgrund ihrer Länge den Geh- und Radweg blockieren, wenn sie an der Ausfahrt stehen.

Beibehaltung der bisherigen Regelung.

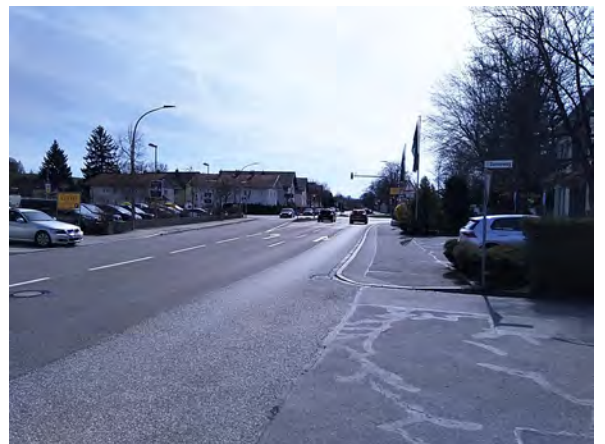
Radverkehrsführung auf Fahrbahn mit unangenehmen, hohen Verkehrsdruck von hinten. Besonders im Wartebereich an der Ampel werden Radfahrer von PKWs auf die Seite gedrängt oder müssen mühsam und umständlich über einen hohen Bordstein auf den Gehweg ausweichen. Zudem ist die Führung des Radverkehrs unklar. Wie sollen Radfahrende von Norden kommend auf den Geh- und Radweg in Richtung Hallenbad und Schule gelangen?

Eine eigene Radverkehrsführung ist zwingend erforderlich - siehe hierzu Vorentwurf für gesamte AOK-Kreuzung.

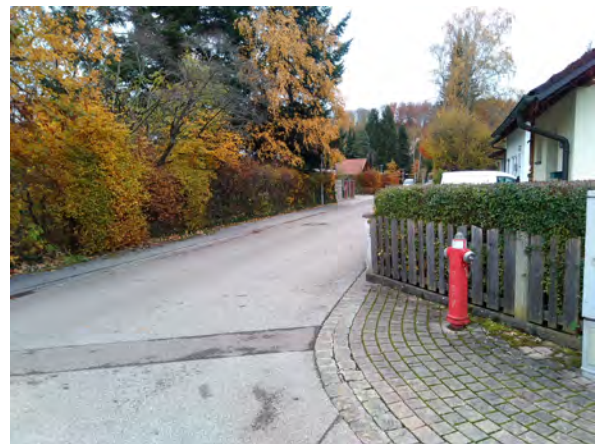
Das Sichtfeld für Radfahrer auf der Schützenstraße ist durch angrenzende Grundstücke mit Zäunen, Mauern und hohem Bewuchs erheblich eingeschränkt. Diese Beeinträchtigung behindern und gefährden den Verkehrsfluss in Nord-Südrichtung, insbesondere weil die Regel "Rechts vor Links" gilt und Radfahrende gezwungen sind bei jeder Einmündung abzubremesen. (Ähnliche Situationen sind auch an weiteren Kreuzungen in der Schützen- und Heelstraße anzutreffen.)

Die Schützenstraße in Verbindung mit der Heelstraße stellen eine sehr gute Nord-Süd-Achse dar. Sie könnte durch die Ausweisung und Ausgestaltung einer Fahrradstraße zusätzlich für den Radverkehr gestärkt werden. In diesem Zuge würden sich dann auch die Vorfahrtsregelungen ändern.

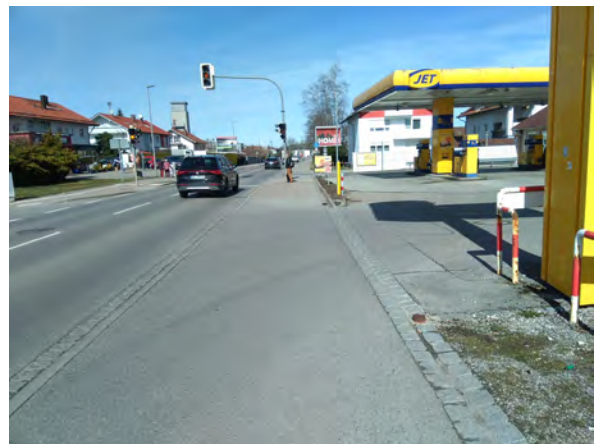
1) Der Geh- und Radweg an der Kaufbeurer Straße quert die beiden Zufahrten zur Tankstelle. Aufgrund der hohen Kundenfrequenz und dem Fokus der ausfahrenden Fahrzeuge auf den starken Kfz-Verkehr auf der Kaufbeurer Straße entsteht ein erhebliches Gefahrenpotenzial für Radfahrende.

2) Radfahrende, welche die Geh- und Radverbindung ab der Wiesenstraße nutzen, müssen, um zur Ampelquerung zu gelangen, die Ausfahrt der Tankstelle queren. Gleiches gilt in die Gegenrichtung vom Jörglweg zur Wiesenstraße.

1) Markierung der beiden Furtquerungen mit Leitlinien, rot eingefärbter Fahrbahnoberfläche und Radpiktos.

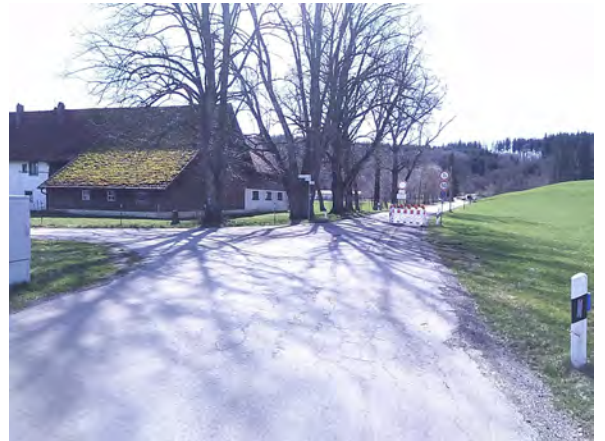
Ettwiesen

Oberflächenschaden

Auf einer Länge von ca. 50 m erhebliche Fahrbahnschäden. Anschließend in Richtung Süden bis zum Beginn der neu asphaltierten Straße (in Richtung Fechsen) regelmäßig Risse, kleine Löcher und Unebenheiten in der Fahrbahn.

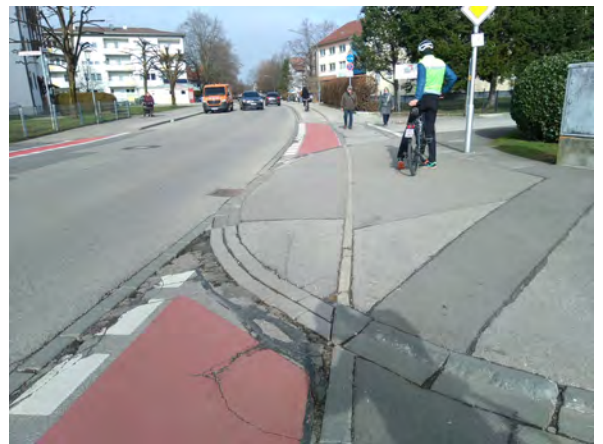
1) Zwischen den beiden Einmündungen müssen die Radfahrende auf einem sehr kurzen Stück auf den getrennten Geh- und Radweg auf- und abfahren. Hinzu kommen Unebenheiten bei den zu querenden Pflasterzeilen und Fahrbahnschäden.

2) An der Schwabenstraße sind in Teilbereichen des getrennten Geh- und Radweges Pflasterzeilen mit kleinem Absatz zwischen dem Radweg und dem Gehweg. Die kleinen Absätze mit Kanten sind eine Gefahrenquelle für Radfahrende.

1) Schaffung einer durchgängigen Furtquerung über beide Einmündungen hinweg. In diesem Zuge Sanierung der Fahrbahnschäden.

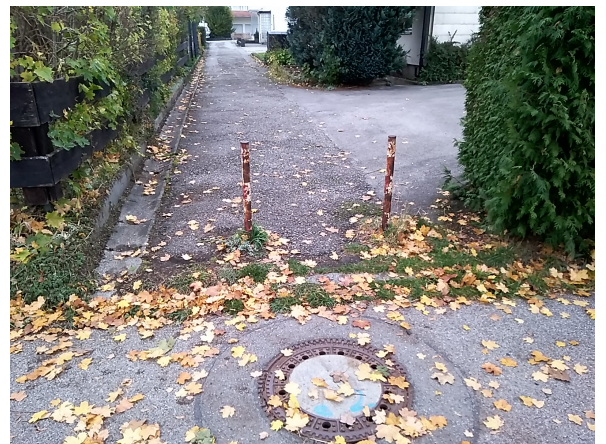
Zwischen Ludwig-Hotter-Straße und Meichelbeckstraße gibt es Verbindungswege von welchen zu Fuß oder mit dem Rad auf den Radweg entlang der Meichelbeckstraße gelangt werden kann. Aufgrund des seitlichen Bewuchses sind diese Einmündungen teilweise schlecht sichtbar. In den Einmündungen stehen Poller, welche ein Hindernis und, aufgrund ihrer schlechten Sichtbarkeit, auch eine Gefahrenquelle darstellen. (Die Bilder zeigen die südlichste Einmündung. Im weiteren Verlauf nach Norden treten ähnliche Fälle auf.)

Der Bewuchs muss besser zurück geschnitten werden. Bitte prüfen, ob die Poller tatsächlich benötigt werden. Sie sind bereits jetzt nicht bei allen Einmündungen vorhanden. Falls die Poller beibehalten werden, nur einen mittigen Poller setzen (genügt um Kfz-Fahrten zu blockieren) und mit einer Bodenmarkierung zusätzlich hervorheben.

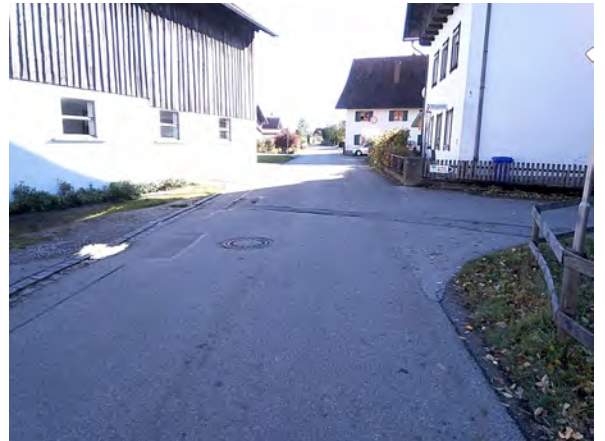
Geisenried, Riedstraße

Oberflächenschaden

Beginnend ab dem Ortseingang in der Riedstraße behindern beschädigter Asphalt, Risse, Unebenheiten und kleine Löcher das Radfahren.

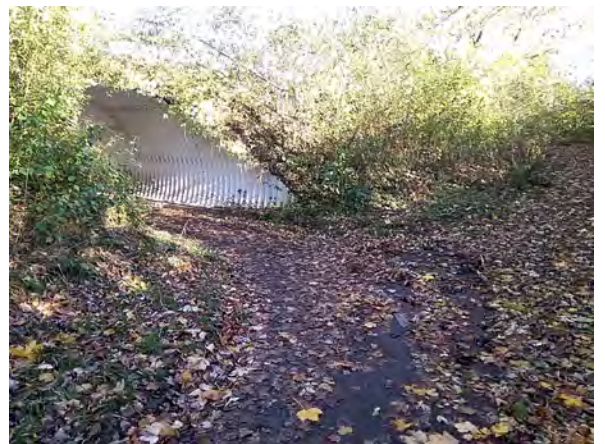
Die zur Verfügung stehende Breite des Geh- und Radweges wird durch seitlichen Bewuchs (Büsche) verringert. Hinzu kommt altes Laub auf der Fahrbahn. Durch das viele und feuchte Laub wird die Oberfläche sehr rutschig. Zum Zeitpunkt der Datenerfassung (Herbst 2023) konnte der Abschnitt mit einem City-Bike nur im Schrittempo befahren werden.

Durch die geringen Kurvenradien und die beengten Verhältnisse in der Unterführung wird Radfahren zusätzlich eingeschränkt. Eine Mittelmarkierung ist im Bereich der Unterführung vorhanden.

Die Büsche müssen mindestens einmal jährlich deutlich zurückgeschnitten werden. Die Fahrbahn muss gereinigt werden. Vor allem im Herbst sind in diesem Abschnitt zusätzliche Reinigungsintervalle erforderlich.

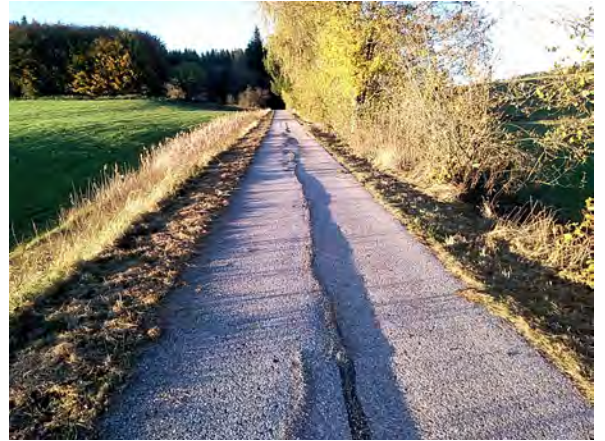
zwischen Rieder und Marktoberdorf

Oberflächenschaden

Beschädigter Asphalt, Absätze, Risse und Unebenheiten und Löcher behindern das Radfahren. Vor allem bei Dunkelheit sind, auch bei gutem Licht am Fahrrad, die Problemstellen meist zu spät sichtbar.

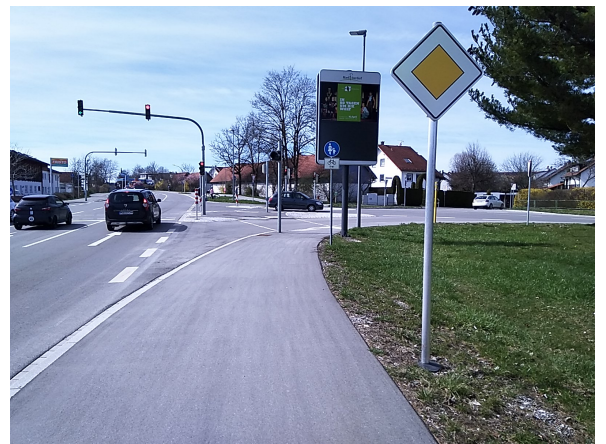
Radfahrende, welche auf dem Geh- und Radweg an der Brückenstraße von Osten kommen haben keine radgerechten Anbindungen zur Weiterfahrt entlang der Brückenstraße und auch nicht in die Thalhofener Straße und die westlich angrenzenden Wohnblöcke. Sehr nahe am Radweg stehende Verkehrszeichen und die große Infotafeln schränken (subjektiv) die zur Verfügung stehende Breite weiter ein. Fußgänger und Radfahrer, welche an der Ampel warten blockieren die Fahrtbeziehung zur Thalhofener Straße.

Neubau einer zusätzlichen Radspur um von Osten kommend deutlich besser zur Querung in die Thalhofener Straße zu gelangen. Schaffung einer Querungsmöglichkeit in die Thalhofener Straße durch Absenkung des hohen Bordsteins (siehe auch Empfehlung bei Standort 808).

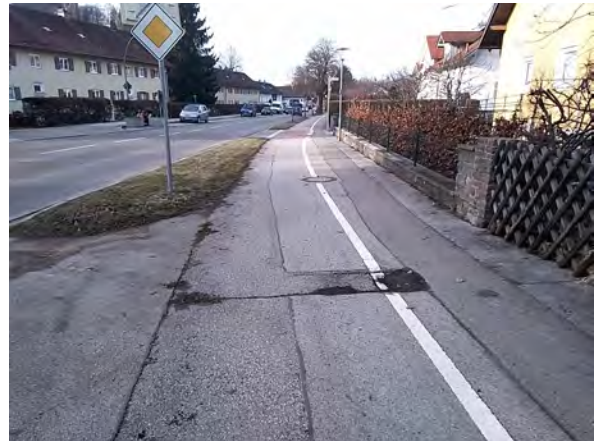
Füssener Straße

Oberflächenschaden

Beschädigter Asphalt, Risse, Unebenheiten und Löcher behindern das Radfahren. Dies wiederholt sich an mehreren Stellen entlang der Füssener Straße. Ein Ausweichen ist aufgrund der sehr geringen Breiten des Radweges problematisch.

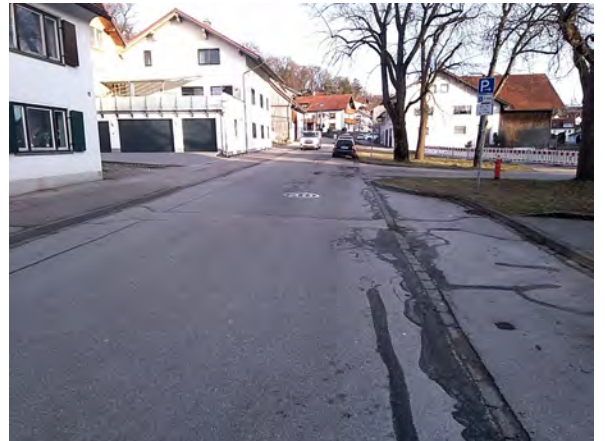
Hohenwartstraße

Oberflächenschaden

Beschädigter Asphalt, Risse, Unebenheiten und Löcher behindern das Radfahren, hier und an anderen Stellen in der Hohenwartstraße. Ein Ausweichen kann aufgrund der Verkehrsbelastung in Zusammenhang mit den vielen auf der Straße parkenden Fahrzeugen zu Gefahren führen.

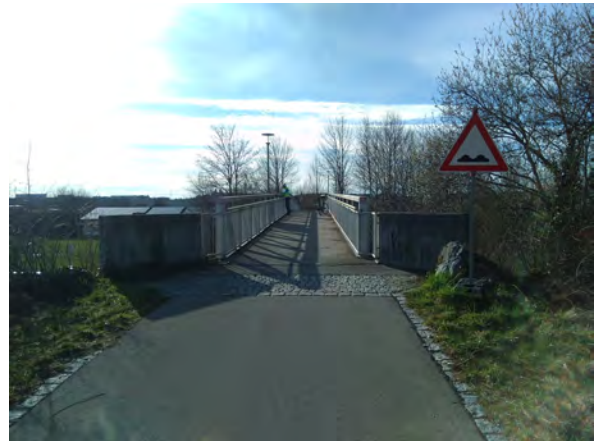
Brücke über Ruderatshofener Straße

Oberflächenschaden

Beidseitig der Brücke ist ein Streifen mit Granitpflaster, welcher uneben ist und nicht erforderlich erscheint. Auf der Brücke ist der Belag uneben und beschädigt.

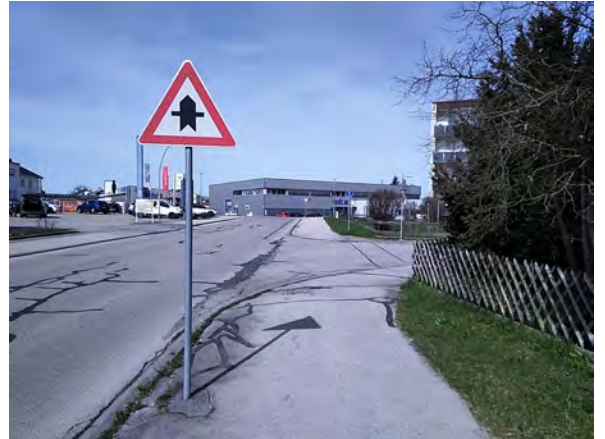
Zeppelinstraße auf Höhe Tankstelle Huber

Oberflächenschaden

Beschädigter Asphalt, Risse, Unebenheiten und Absätze bei den Bordsteinen behindern das Radfahren erheblich. Hinzu kommt von Süden kommend ein eingeschränktes Sichtfeld aufgrund Baum nach Osten. Die Furt ist nicht markiert.

Um einen einheitlichen Standard bei den Furtquerungen in Marktoberdorf zu erreichen: Markierung mit Leitlinien, rot eingefärbter Fahrbahnoberfläche und Radpiktos mit Richtungspfeilen.
