Radverkehrskonzept: Hindernisse und Problemstellen

Radverkehrskonzept ILE "Zwischen Lech und Wertach"

Gemeinde Hurlach
Gefahren- und Problemstellen

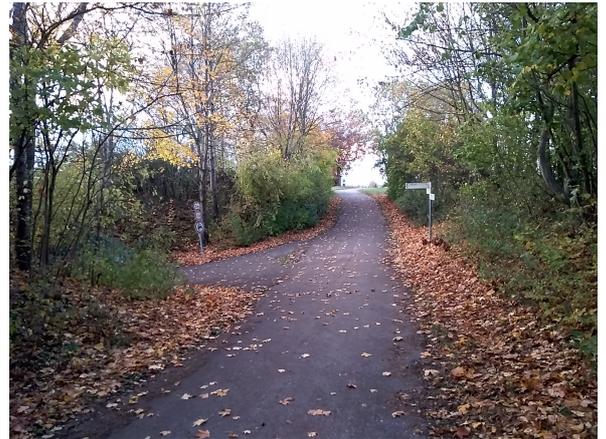
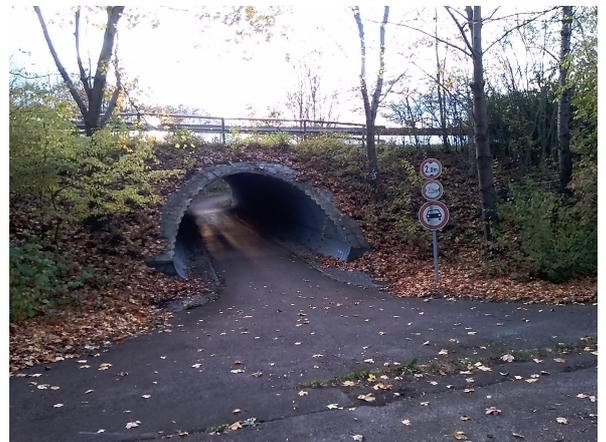
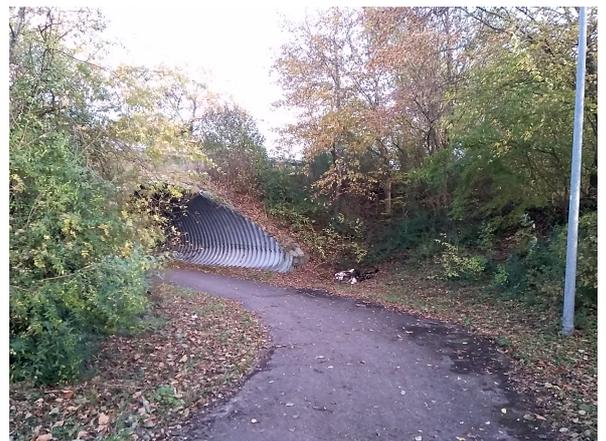
Standortnummer: 09181126-0005

eingeschränktes Sichtfeld

Unübersichtliche Situation aufgrund Unterführung, Linienführung und Kreuzungsbereich von zwei Radwegen. Entgegenkommende Radfahrende welche aus der Unterführung kommen und auch in den Zufahrtbereichen zur Unterführung können erst spät gesehen werden, was insbesondere eine Gefahr im Begegnungsverkehr darstellt. Hinzu kommt der Bewuchs an den Seiten, der das Sichtfeld einschränkt.

Bewuchs im gesamten Kreuzungsbereich und in den Zufahrten zur Unterführung stark zurückschneiden und kurz halten, um Sichtfeld möglichst frei zu halten.

Im Bereich der Unterführung und deren Zufahrten eine Mittellinie und Richtungspfeile markieren, sodass die Radfahrenden auf die Nutzung "ihrer Seite" hingewiesen werden.

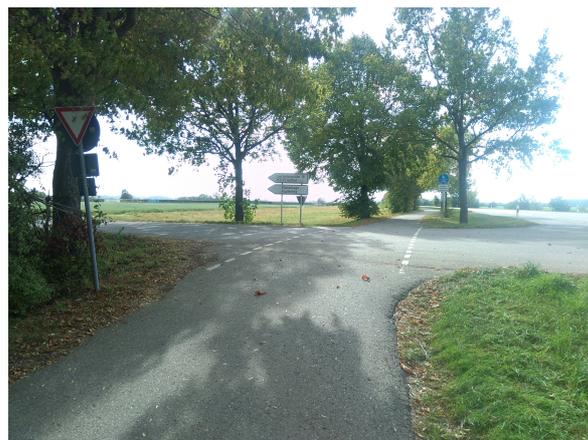
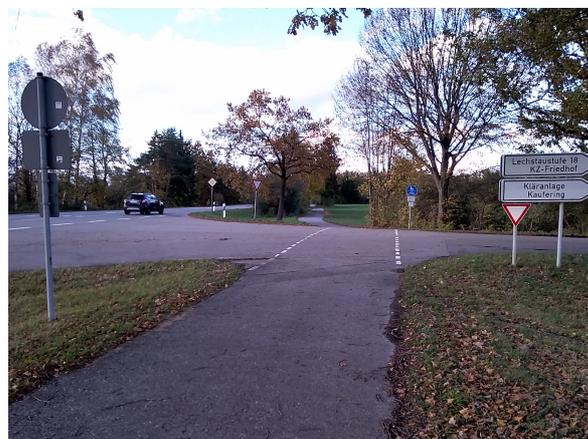
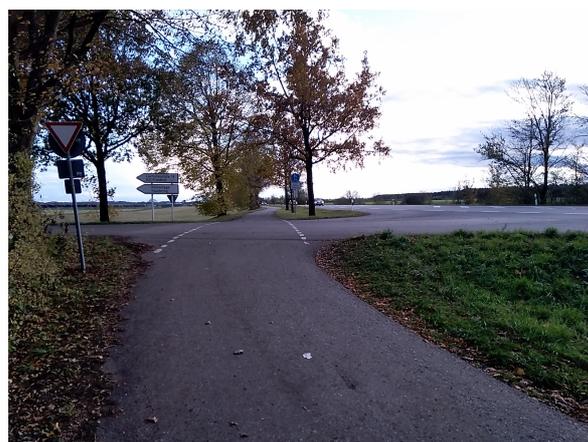
Standortnummer: 09181126-0032

Straßenquerung: Furtquerung

Die Situation an dieser Stelle ist missverständlich. Für den Geh- und Radweg ist eine Furt markiert - allerdings mit Schmalstrichen. Zugleich ist VZ 205 "Vorfahrt gewähren" für Radfahrende montiert. Durch die Furt wird eine Vorfahrt signalisiert, die zugleich durch die Verkehrszeichen nicht gegeben ist.

Zunächst sollte die Vorfahrt mit der Verkehrsbehörde eindeutig geklärt werden.

Hat der Geh- und Radweg Vorrang, VZ 205 für Radfahrende abbauen. Die Furtmarkierung erneuern und mit Breitstrichen markieren, Gedrehte Radpiktogramme mit Pfeilen auf der Furt anbringen. Für den Kfz-Verkehr VZ 205 "Vorfahrt gewähren" vor der Furt aufstellen, ggf. mit ZZ 1000-32 "Radverkehr von links und rechts", um die Vorfahrtsregelung zu klären.

Hat der Kfz-Verkehr Vorrang die Furt demarkieren und eine Wartelinie am Geh- und Radweg markieren, die verdeutlicht, dass Radfahrende keine Vorfahrt haben.

Wünschenswert wäre Vorrang für den Radverkehr.

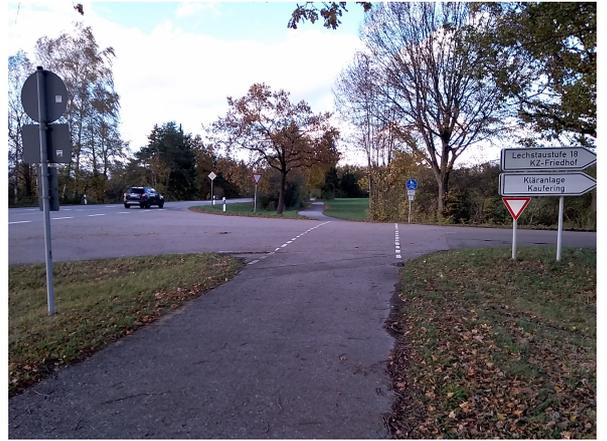
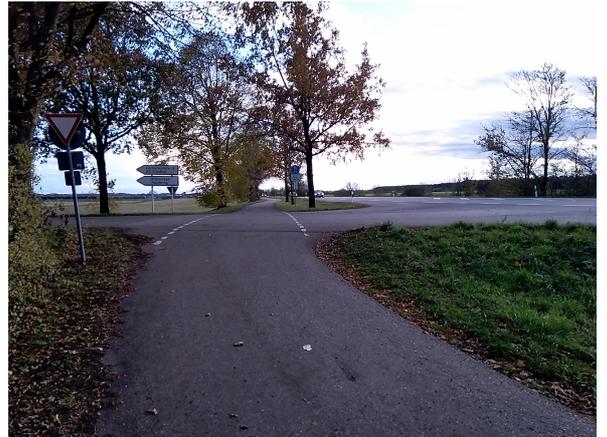
Straßenquerung: Furtquerung

Die Situation an dieser Stelle ist missverständlich. Für den Geh- und Radweg ist eine Furt markiert - allerdings mit Schmalstrichen. Zugleich ist VZ 205 "Vorfahrt gewähren" für Radfahrende montiert. Durch die Furt wird eine Vorfahrt signalisiert, die zugleich durch die Verkehrszeichen nicht gegeben ist.

Zunächst sollte die Vorfahrt mit der Verkehrsbehörde eindeutig geklärt werden.

Hat der Geh- und Radweg Vorrang, VZ 205 für Radfahrende abbauen. Die Furtmarkierung erneuern und mit Breitstrichen markieren, Gedrehte Radpiktogramme mit Pfeilen auf der Furt anbringen. Für den Kfz-Verkehr VZ 205 "Vorfahrt gewähren" vor der Furt aufstellen, ggf. mit ZZ 1000-32 "Radverkehr von links und rechts", um die Vorfahrtsregelung zu klären.

Hat der Kfz-Verkehr Vorrang die Furt demarkieren und eine Wartelinie am Geh- und Radweg markieren, die verdeutlicht, dass Radfahrende keine Vorfahrt haben.

Wünschenswert wäre Vorrang für den Radverkehr.

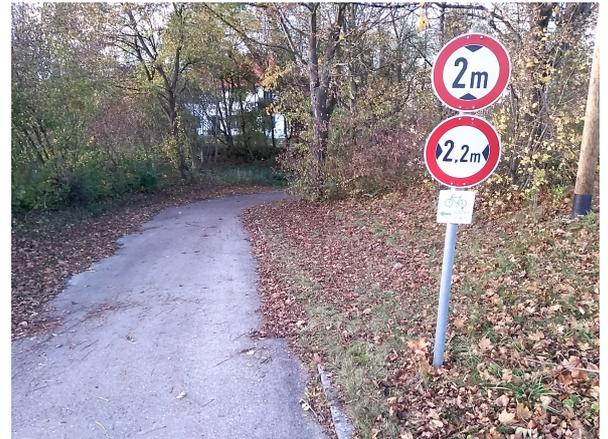
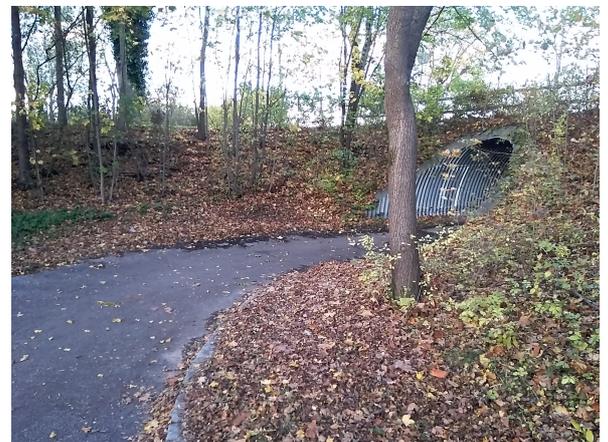
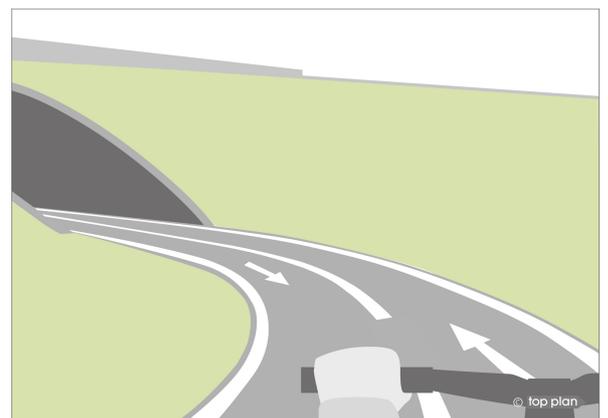
Standortnummer: 09181126-0054

eingeschränktes Sichtfeld

Unübersichtliche Unterführung. Entgegenkommende Radfahrende können erst sehr spät gesehen werden, was insbesondere eine Gefahr im Begegnungsverkehr darstellt. Hinzu kommt der Bewuchs an den Seiten, der die Fahrbahnbreite zusätzlich verringert.

Bewuchs im gesamten Kurvenbereich stark zurückschneiden und kurz halten, um Sichtfeld möglichst frei zu halten. Zusätzlich Bodenmarkierungen mit Pfeilen in Fahrtrichtung und Mittellinie zur Trennung der Fahrrichtungen aufbringen, um Radfahrende deutlicher zu lenken. Die Markierung schon deutlich vor der Unterführung beginnen und bis nach der Unterführung weiterführen.

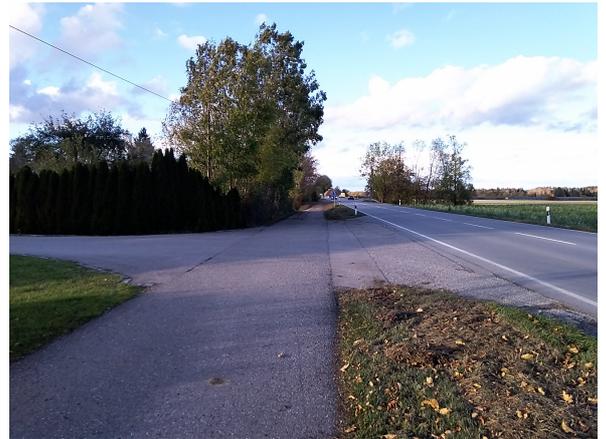
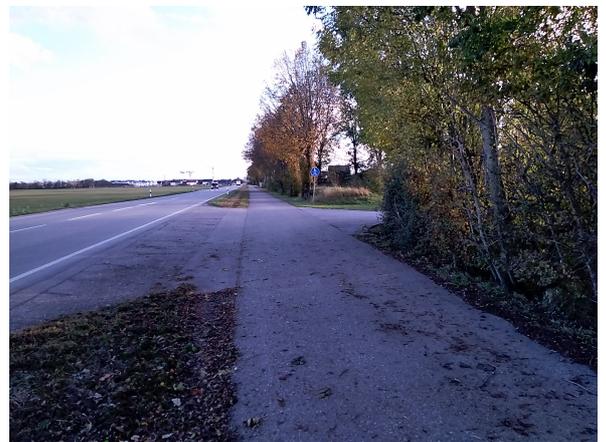
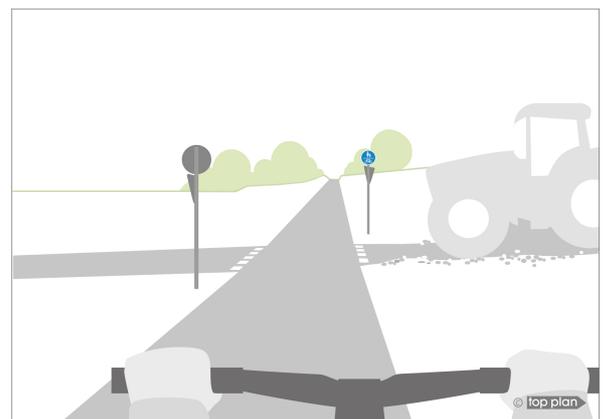
Standortnummer: 09181126-0056

Straßenquerung: Furtquerung

Unmarkierte Furt an der Einmündung des Weges von Westen.

Furt mit Breitstrichmarkierung versehen. Sofern der kreuzende Weg stärker frequentiert ist, VZ 205 "Vorfahrt gewähren" mit ZZ 1000-32 "Radverkehr von links und rechts" darüber anbringen und Radpiktogramme auf der Furt ergänzen.

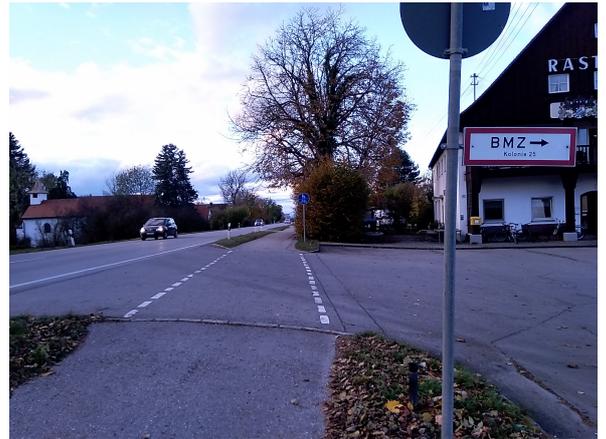
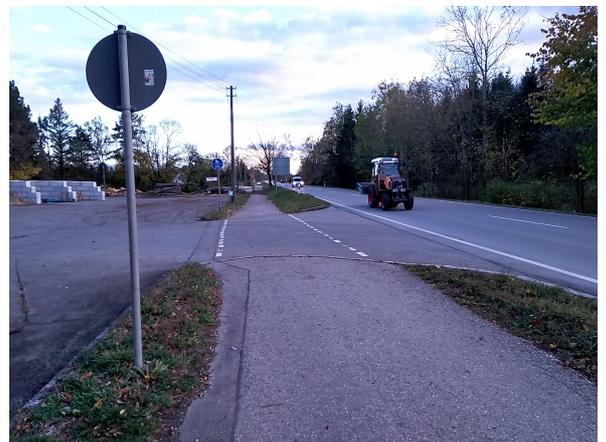
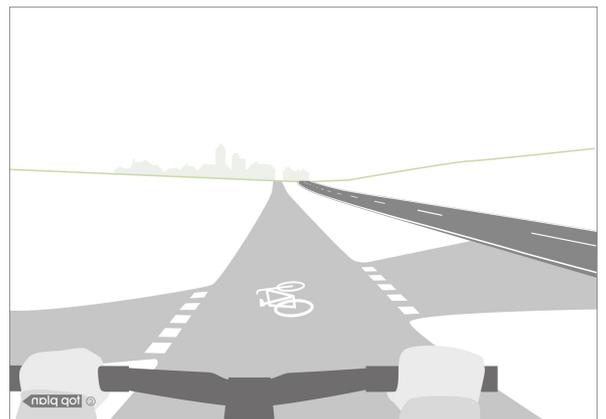
Standortnummer: 09181126-0060

Straßenquerung: Furtquerung

Furtmarkierung an der Einmündung zum Parkplatz vorhanden, allerdings scheint es sich um Schmalstriche zu handeln.

Furt mit Breitstrichmarkierung versehen. VZ 205 "Vorfahrt gewähren" mit ZZ 1000-32 "Radverkehr von links und rechts" darüber anbringen und Radpiktogramme mit Pfeilen auf der Furt ergänzen.

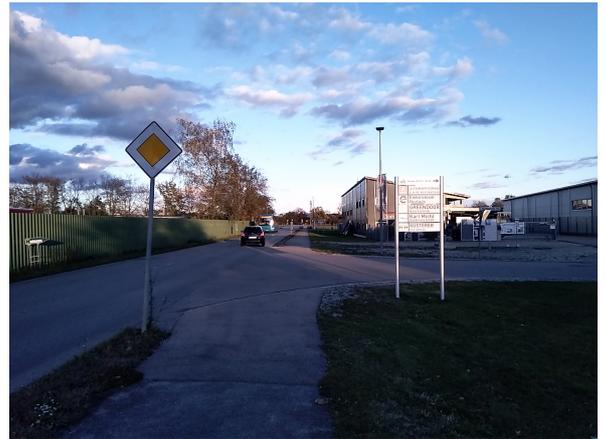
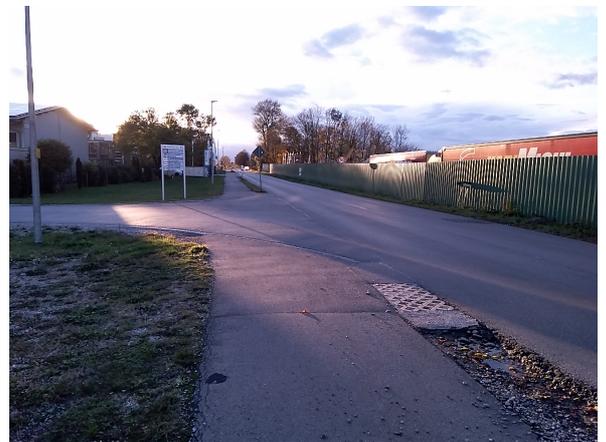
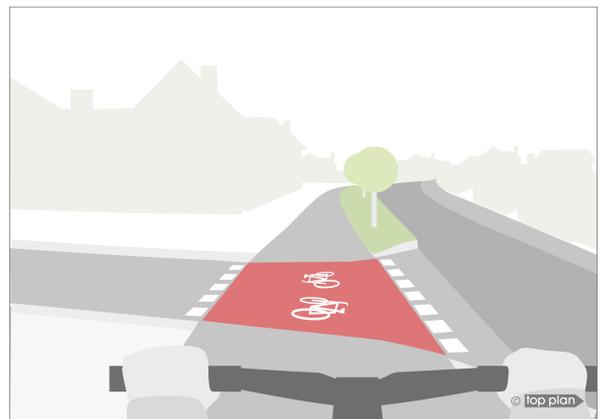
Standortnummer: 09181126-0062

Straßenquerung: Furtquerung

Unmarkierte Furt, die Konfliktpotential mit Verkehr aus der Gewerbestraße Süd birgt. Zusätzlich problematisch ist, dass die Führung in dem Bereich nicht komplett klar ist. Auf Grund der vorhergehenden und nachfolgenden Situation ist unklar, ob es sich in dem Bereich um einen Geh- und Radweg, einen frei gegebenen Gehweg, oder einen reinen Gehweg handelt. Es sind keine Verkehrszeichen am Weg aufgestellt.

Beim Ausbau des Gehweges zu einem gemeinsamen Geh- und Radweg sind geeignete Furtmarkierungen (Breitstrichmarkierung, Routeneinfärbung, Radpiktos) umzusetzen. Sollte sich der Ausbau verzögern, könnte bis dahin noch eine seitliche Breitstrichmarkierung angebracht werden. Zudem könnten die Verkehrszeichen "Gehweg - Rad frei" aufgestellt werden.

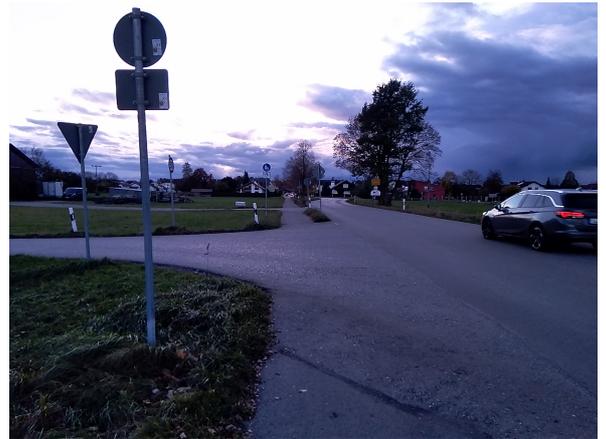
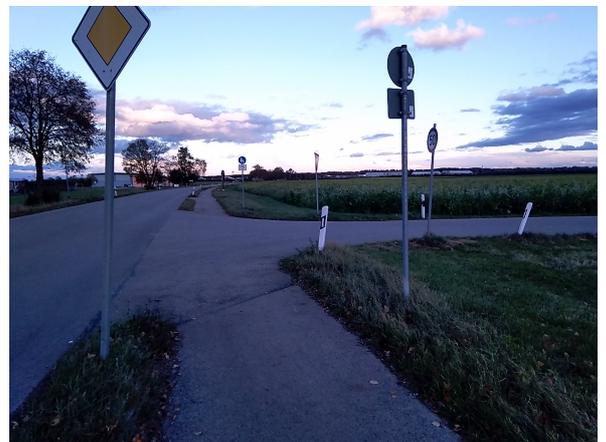
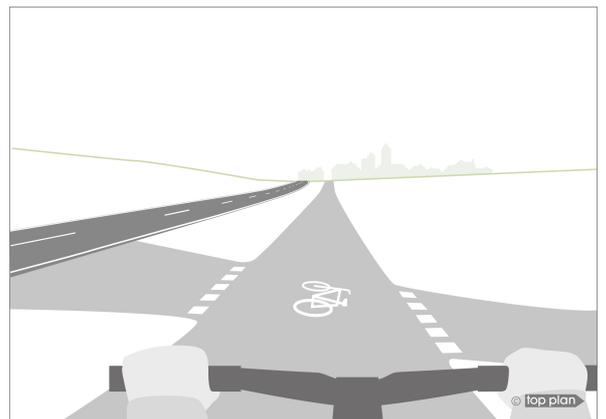
Standortnummer: 09181126-0064

Straßenquerung: Furtquerung

Unmarkierte Furt am frei gegebenen Gehweg.

Beim Ausbau des Gehweges zu einem gemeinsamen Geh- und Radweg die Furt mit einer Breitstrichmarkierung versehen. VZ 205 "Vorfahrt gewähren" mit ZZ 1000-32 "Radverkehr von links und rechts" darüber in der Seitenstraße anbringen und Radpiktogramme mit Pfeilen auf der Furt ergänzen.

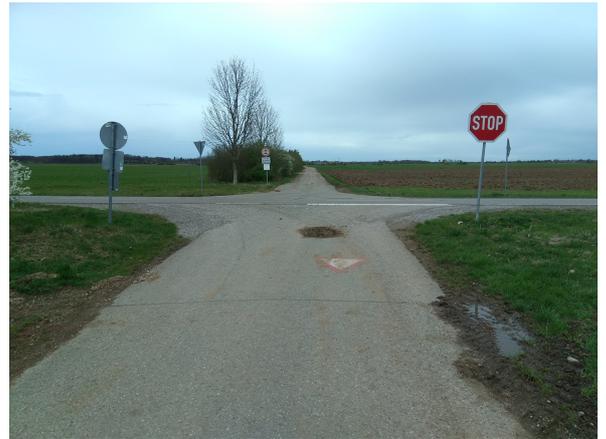
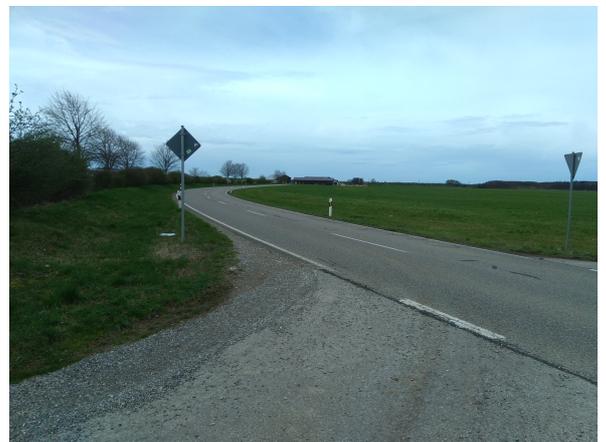
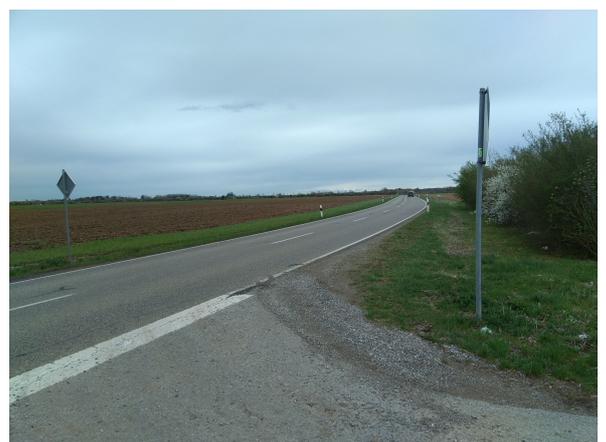
Standortnummer: 09181126-0068

Straßenquerung: außerorts leicht

Gefahrenquellen bei Querung der Fahrbahn.

Auf einer Straßenseite ist die Querung mit dem Verkehrszeichen 206 "Stopp" und einer Haltelinie sehr gut markiert. Dies sollte auf der anderen Straßenseite gleichwertig ausgeführt werden. Dort ist bisher nur das Verkehrszeichen 205 "Vorfahrt gewähren"

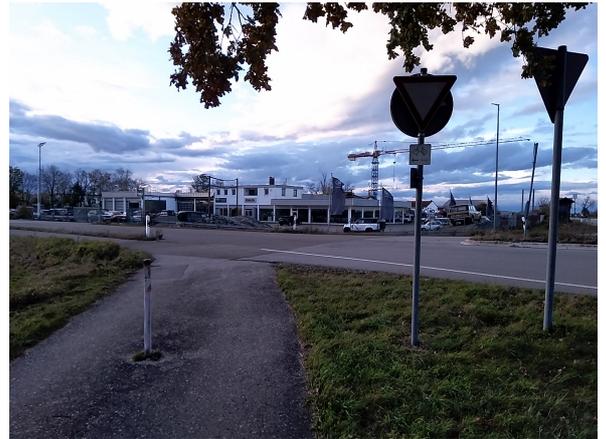
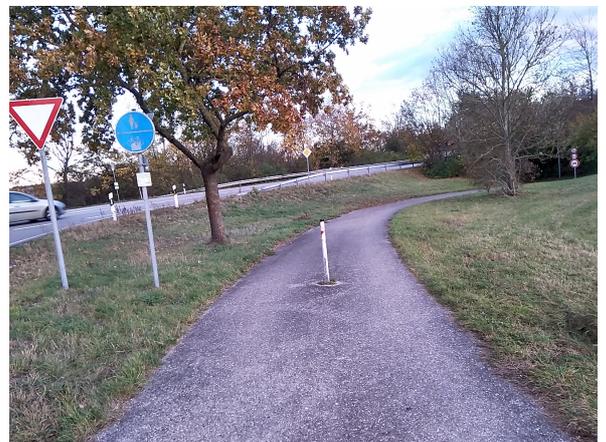
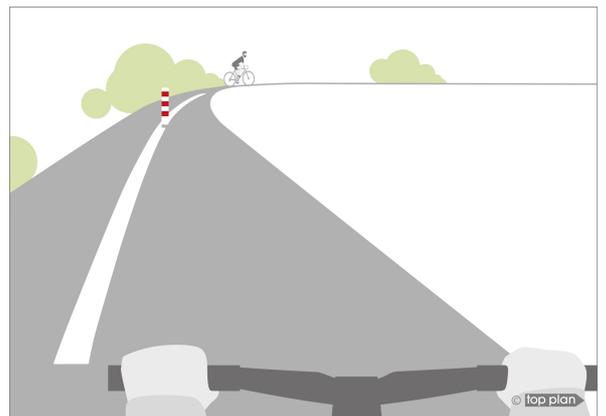
Standortnummer: 09181126-0061

Poller: Durchfahrtsbreite 1,0 bis 1,5 m

Poller stellen insbesondere bei Gruppen eine Problemstelle dar, da sie von hinten fahrenden Radfahrenden leicht übersehen werden. Die Poller sind farbig markiert, allerdings blättert die Farbe ab.

Bodenmarkierung zur besseren Sichtbarkeit anbringen, so kann der Poller auch bei Dämmerung und schlechten Sichtverhältnissen besser wahrgenommen werden.

Alternativ können anstelle des mittigen Pollers zwei seitlich positionierte Poller am Rand des Weges gesetzt werden, mit einem Abstand von ca. 2 m zueinander. Dadurch wird die Durchfahrt für Kfz unterbunden. Der Radverkehr kann aber besser passieren als bei einem mittigen Poller. Auch die seitlichen Poller sind mit Bodenmarkierungen hervorzuheben.

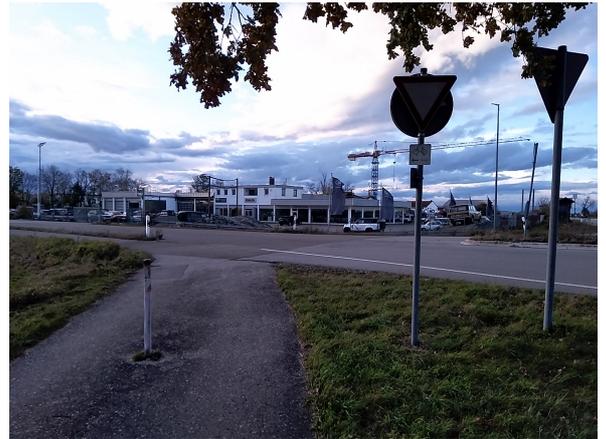
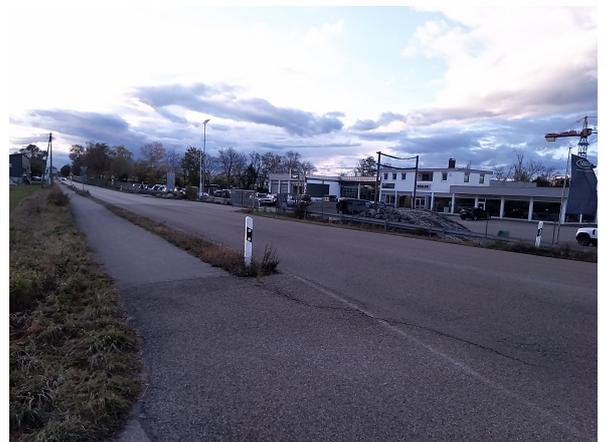
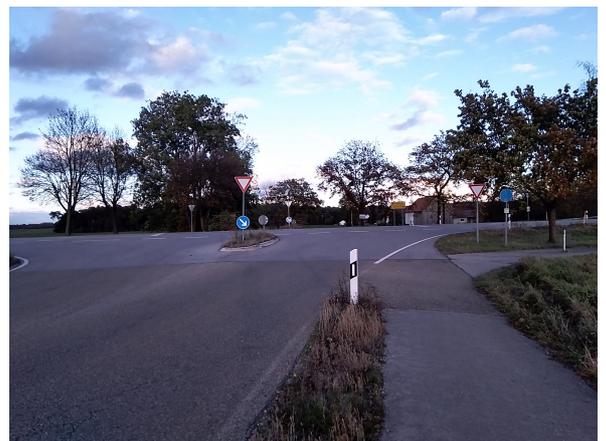
Standortnummer: 09181126-0061

Führungsform: ungeeignete Führungsform

Die Führung an diesem Standort ist unübersichtlich und unklar, insbesondere in Fahrtrichtung Westen. Nach Südosten ist VZ 240 "gemeinsamer Geh- und Radweg" aufgestellt. Aus Südwesten kommend ist VZ 205 "Vorfahrt gewähren" montiert. Es ist fraglich, ob in den Mischverkehr gewechselt, oder im Seitenraum gefahren werden soll. Falls in den Mischverkehr gewechselt werden soll, ist davon auszugehen, dass vielen Radfahrenden das nicht bewusst ist. Hinzu kommt, dass nur 300 m weiter westlich ein "Gehweg - Rad frei" beginnt. Falls im Seitenraum gefahren werden soll, ist der Weg mit unter 2,5 m zu schmal.

Der Ausbau des Geh- und Radweges ist bereits geplant. Bis dahin könnte der Gehweg auch in Fahrtrichtung Westen bereits ab diesem Standort mit dem Zusatzzeichen "Rad frei" gekennzeichnet werden.

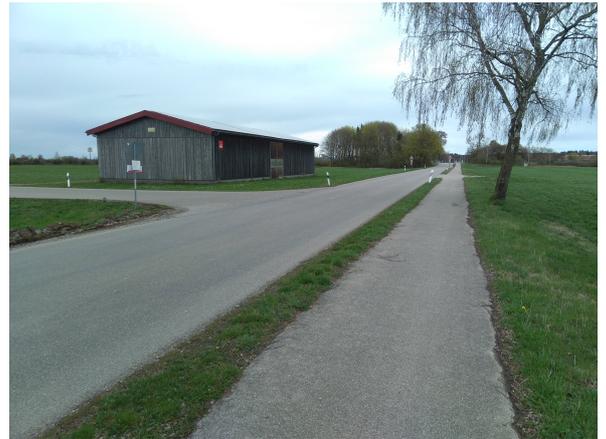
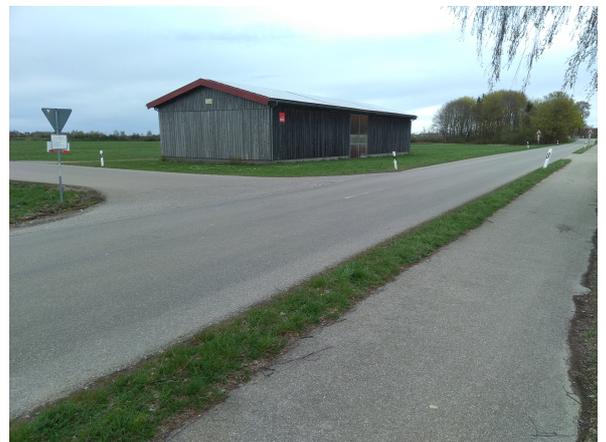
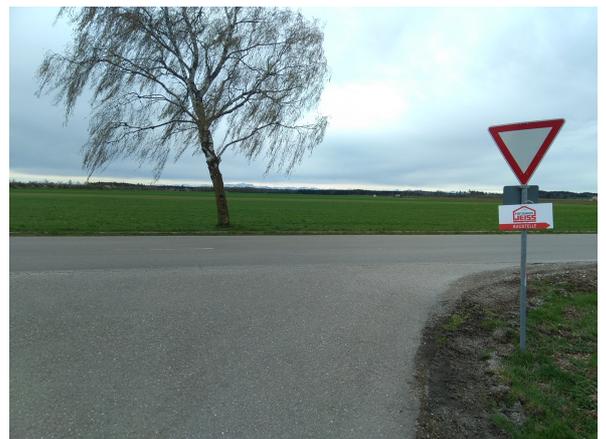
Standortnummer: 09181126-0066

Führungsform: ungeeigneter Übergang bei Wechsel Führungsform

Die Übergangsstelle zwischen Radweg und der Verbindung nach Norden ist für Radfahrer nur unkomfortabel nutzbar, da auf der direkten Höhe der Straße ein Grünstreifen besteht.

Im Zuge des Ausbaus des Gehweges zu einem gemeinsamen Geh- und Radweg auf Höhe der Straße nach Norden eine asphaltierte Querungsstelle schaffen.

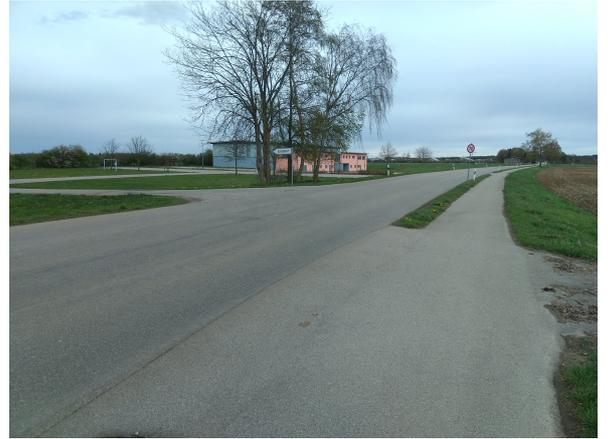
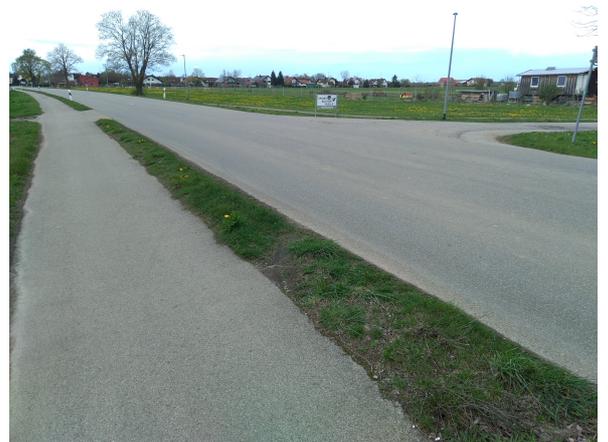
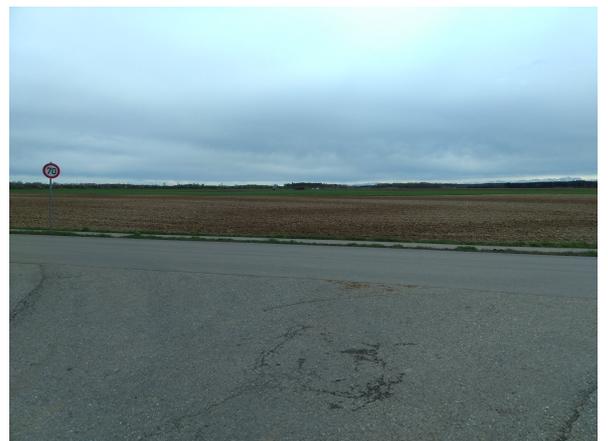
Standortnummer: 09181126-0067

Führungsform: ungeeigneter Übergang bei Wechsel Führungsform

Die Übergangsstelle zwischen Radweg und der Verbindung nach Norden ist für Radfahrende zwar nutzbar. Sie radeln aber von Hurlach kommend schräg über die Fahrbahn. Sicherer wäre eine rechtwinklige Querung auf Höhe der nach Norden führenden Straße. Die Querung ist für den Radverkehr zur Weiterfahrt nach Norden und zur Anbindung der Sporthalle wichtig.

Im Zuge des Ausbaus des Gehweges zu einem gemeinsamen Geh- und Radweg eine Quermöglichkeit auf Höhe der von Norden kommenden Straße schaffen.

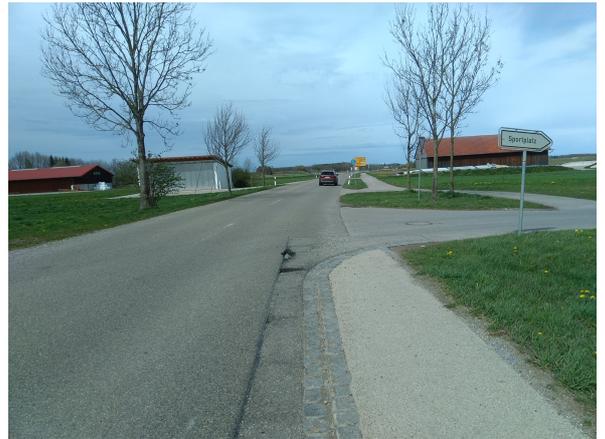
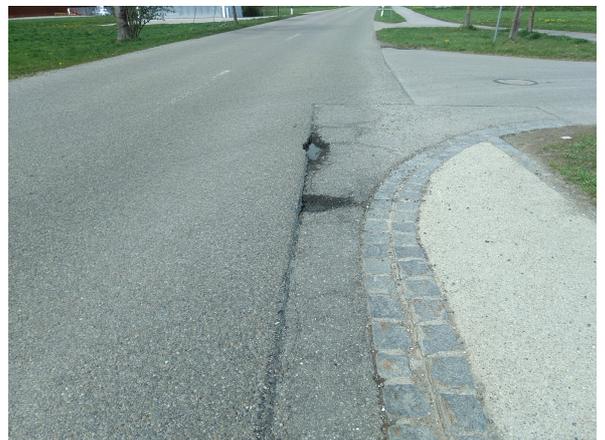
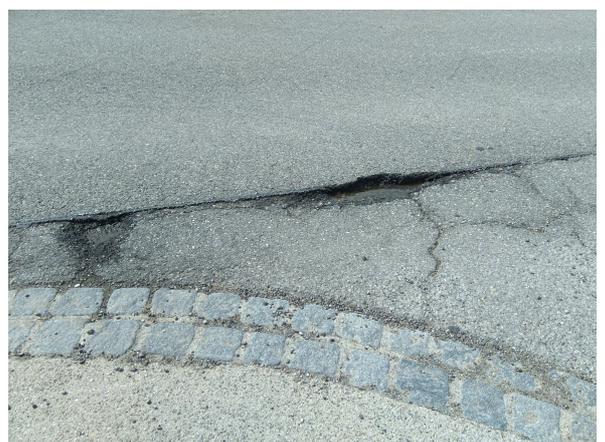
Standortnummer: 09181126-0069

Oberflächenschaden

An der Stelle besteht ein tiefes und längliches Schlagloch in der Asphaltdecke, welches für Radfahrer gefährlich ist, da sich ein Radreifen darin verfangen kann. Bei Dunkelheit ist der Schaden schlecht erkennbar.

Straßenschaden beheben.

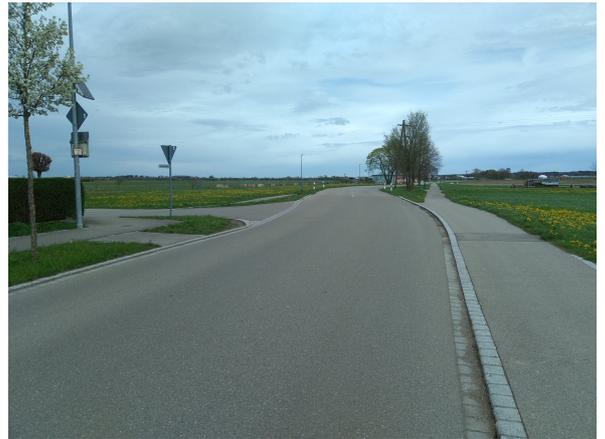
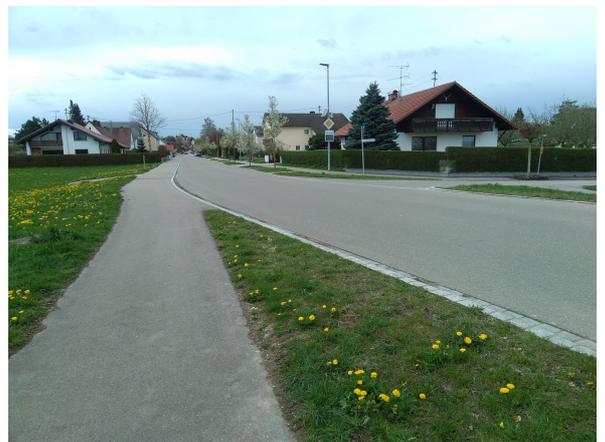
Standortnummer: 09181126-0070

Führungsform: ungeeigneter Übergang bei Wechsel Führungsform

Die bestehende Bordsteinkante erschwert die Auf- und Abfahrt auf den Gehweg mit Rad frei für Radfahrende erheblich.

Der geplante Ausbau des Gehweges zu einem gemeinsamen Geh- und Radweg sollte direkt am Ortsrand (unmittelbar nach der letzten Bebauung) beginnen. In diesem Bereich sind sowohl eine geeignete Auffahrtmöglichkeit als auch davon getrennt eine Abfahrtmöglichkeit zu schaffen. Diese müssen höhengleich mit der Fahrbahn, ohne Absätze oder Pflasterzeilen ausgebildet werden. Eine eindeutige Bodenmarkierung kann die Trennung von Auf- und Abfahrt für alle Radfahrende verdeutlichen.
