## Radverkehrskonzept: Hindernisse und Problemstellen

Im Rahmen des Radverkehrskonzeptes für die ILE "Zwischen Lech und Wertach" haben wir auf dem abgestimmten Alltagsradnetz die punktuellen Gefahren- und Problemstellen sowie die Hindernisse für Radfahrende analysiert. Darauf aufbauend erhalten Sie Steckbriefe mit Handlungsempfehlungen für die Standorte mit Verbesserungspotenzial.

## Radverkehrskonzept ILE "Zwischen Lech und Wertach"

Gemeinde Igling  
Gefahren- und Problemstellen

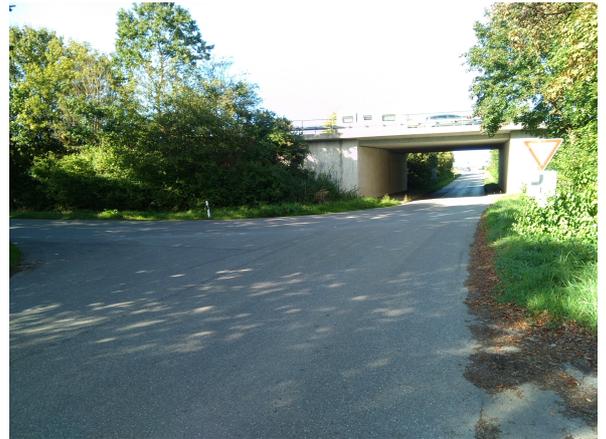
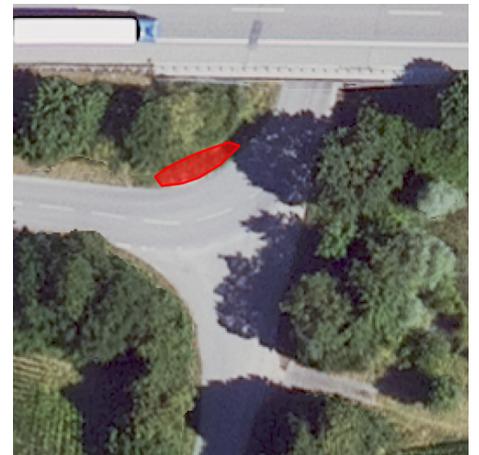
Standortnummer: 09181127-0136

Straßenquerung

In Fahrtrichtung Süden nach Honsolgen müssen die Radfahrenden die abknickende Vorfahrtsstraße queren. Dies ist aufgrund dem Kurvenbereich, der relativ späten Sicht nach Westen und möglichem Verkehrsdruck durch Kfz von hinten unangenehm und kann zu Gefahrensituationen führen.

Generell gilt es für alle Verkehrsteilnehmer den Bewuchs im Kreuzungsbereich regelmäßig zurück zu schneiden, damit ausreichende Sichtfelder gewährleistet sind. Für den Radverkehr könnte an der Nordwestseite eine Aufstellfläche neben der Fahrbahn geschaffen werden. Auf dieser Fläche kann der Radfahrer vor Querung der Fahrbahn warten, ohne in Konflikte mit Fahrzeugen, welche ebenfalls von Norden kommen, zu geraten. Die mögliche Fläche ist im Luftbild skizziert.

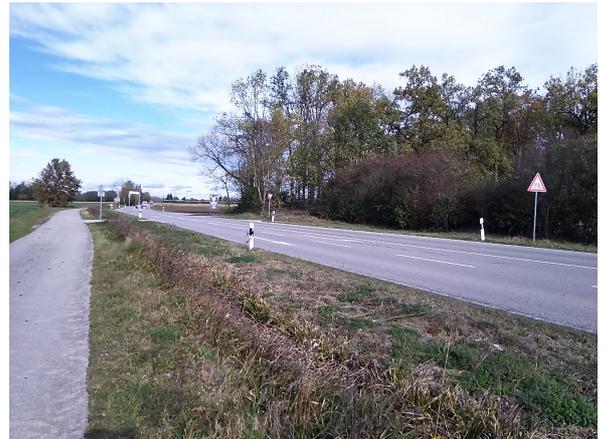
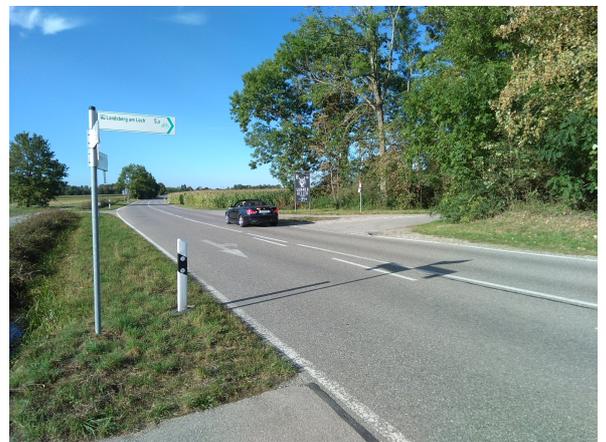
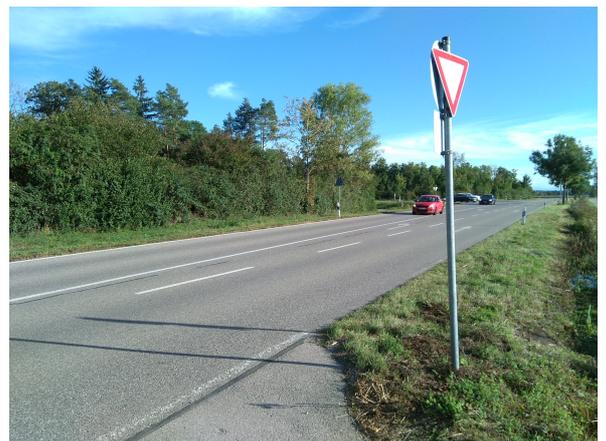
Standortnummer: 09181127-0139

Straßenquerung: außerorts leicht

Die Sicht im Querungsbereich ist in Ordnung. Allerdings ist die Verkehrsbelastung hoch, was zu Gefahrenquellen führt. Für den Radverkehr sind Verkehrszeichen vorhanden, die die Vorfahrt untermauern.

Die vorhandenen Verkehrszeichen mit Bodenmarkierungen unterstützen. Eine Wartelinie für den Radverkehr auf beiden Seiten der LL 2 wäre sinnvoll. Zusätzlich auf der Ostseite im Kurvenbereich eine gestrichelte Mittelmarkierung mit Pfeilen für die Fahrtrichtung zur Trennung der Fahrspuren markieren, um Konflikte zu vermeiden. Auf der Westseite die Vorfahrt des Geh- und Radweges in Nord-Süd-Richtung mit Markierungen unterstreichen und eine Wartelinie für Radfahrende von Osten kommend markieren.

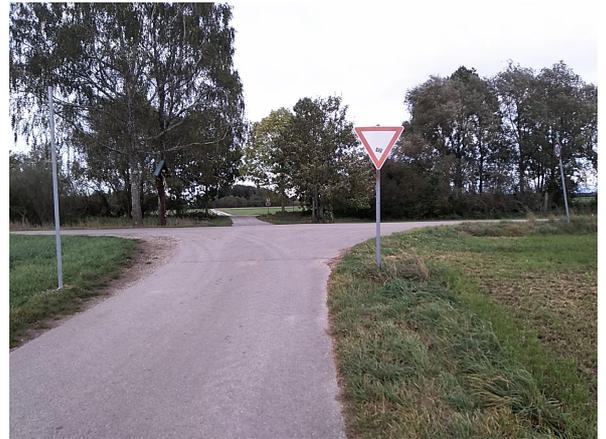
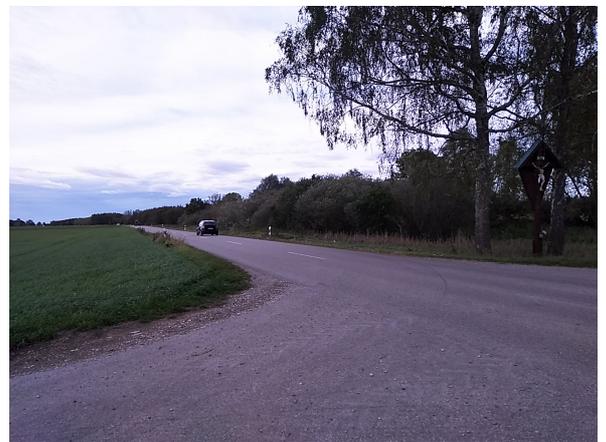
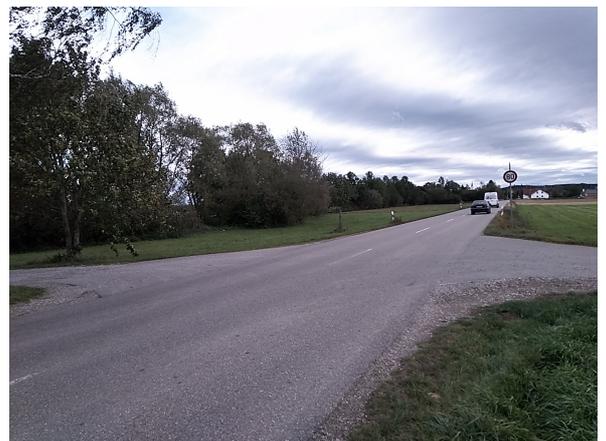
Standortnummer: 09181127-0157

Straßenquerung: außerorts leicht

Die Straßenquerung wurde im Zuge des Radverkehrskonzeptes aufgenommen, da sie auf einer Wunschlinie lag. Diese wurde aber aus dem Konzept gestrichen.

Dennoch kann die Situation durch die beidseitige Anordnung von VZ 205 "Vorfahrt gewähren" verbessert werden. Derzeit ist das Verkehrszeichen nur auf einer Seite. Ergänzend können Haltelinien markiert werden.

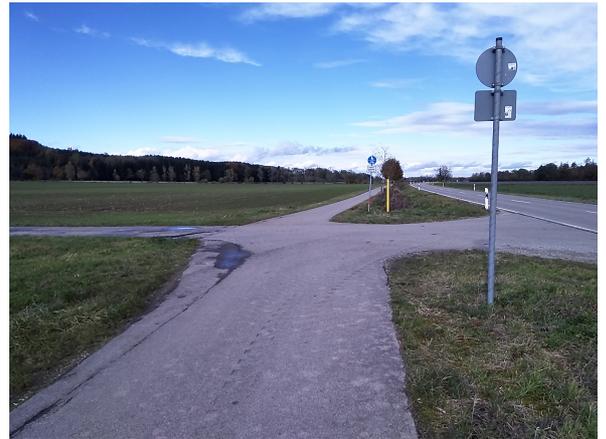
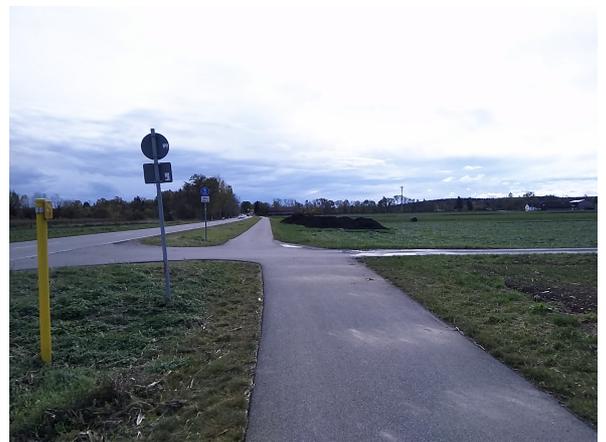
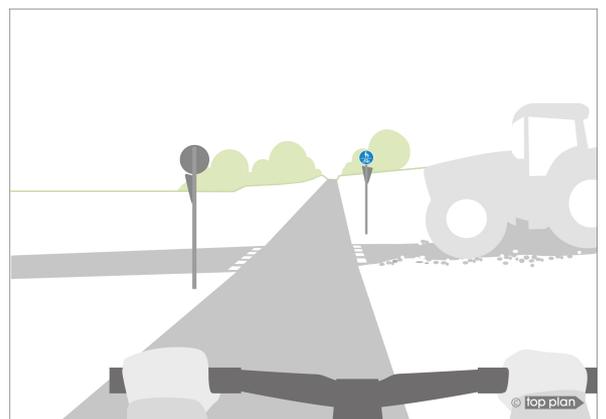
Standortnummer: 09181127-0163

Straßenquerung: Furtquerung

Unmarkierte Furt an der Einmündung des Wirtschaftsweges.

Furt mit Breitstrichmarkierung versehen. Sofern Wirtschaftsweg stärker frequentiert ist, VZ 205 "Vorfahrt gewähren" mit ZZ 1000-32 "Radverkehr von links und rechts" darüber anbringen und Radpiktogramme auf der Furt ergänzen.

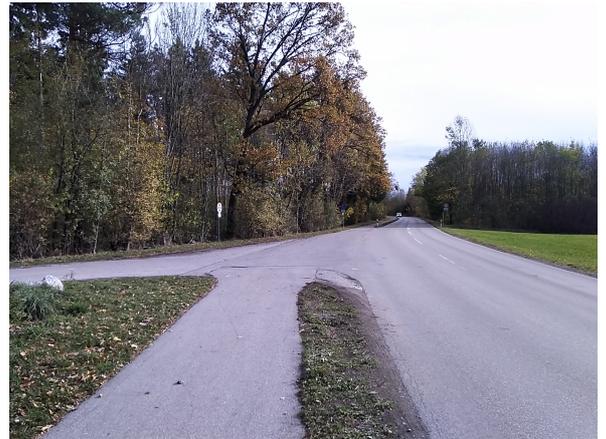
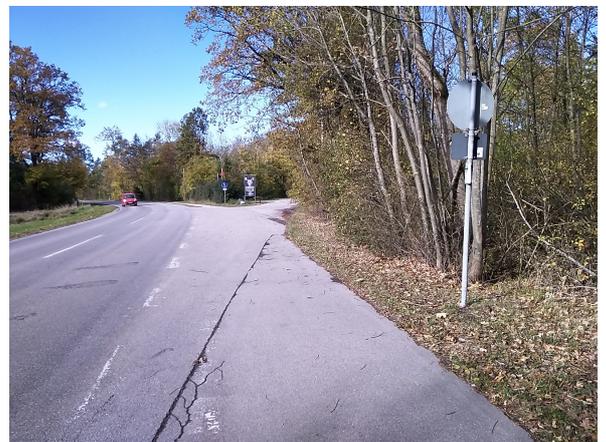
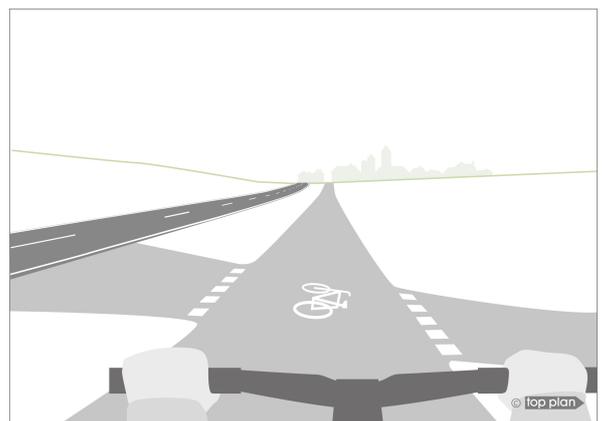
Standortnummer: 09181127-0165

Straßenquerung: Furtquerung

Unmarkierte Furt an der Einmündung des Parkplatzes.

Furt mit Breitstrichmarkierung versehen. Da von einer stärkeren Frequentierung des Parkplatzes ausgegangen wird, VZ 205 "Vorfahrt gewähren" mit ZZ 1000-32 "Radverkehr von links und rechts" darüber anbringen und Radpiktogramme mit Pfeilen auf der Furt ergänzen.

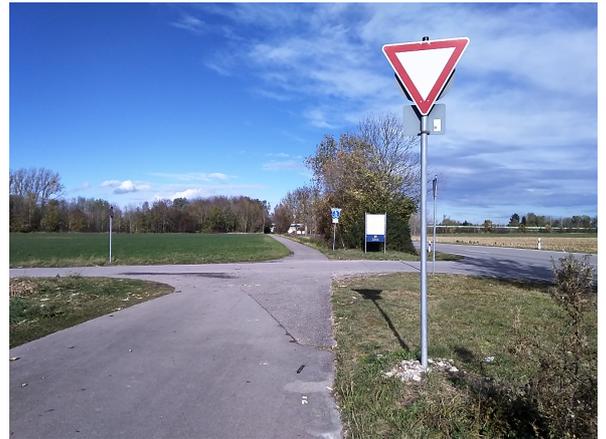
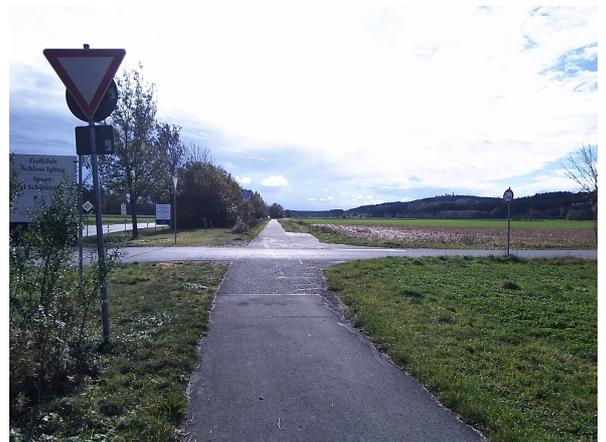
Standortnummer: 09181127-0166

Straßenquerung: Furtquerung

Einmündung des Hofzeilwegs. Der Geh- und Radweg ist weiter als 5,00 m abgesetzt und teilt daher nicht zwingend die Vorfahrtsregelung der LL 2. Dennoch wäre es wünschenswert, den Radverkehr zu bevorzugen. Aktuell ist für Radfahrende VZ 205 "Vorfahrt gewähren" aufgestellt.

Prüfen, ob Vorfahrtsregelung umgekehrt werden kann. Wenn die Vorfahrt umgekehrt werden kann, Furt mit Breitstrich markieren, entsprechende Verkehrszeichen aufstellen und Radpiktogramme auf der Furt markieren.

Bei Beibehaltung der aktuellen Regelung auf beiden Seiten der Querung Wartelinien am Boden markieren, um die Regelung zu verdeutlichen.

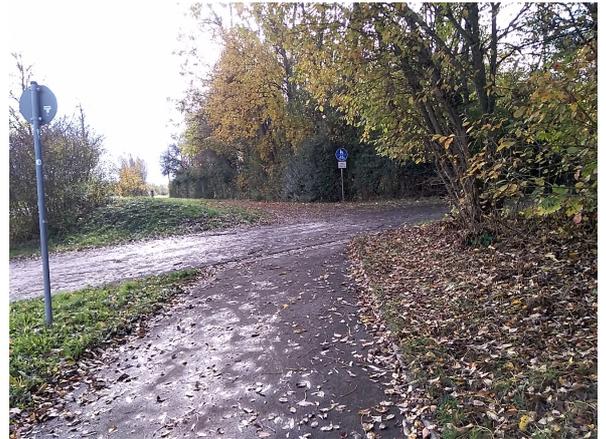
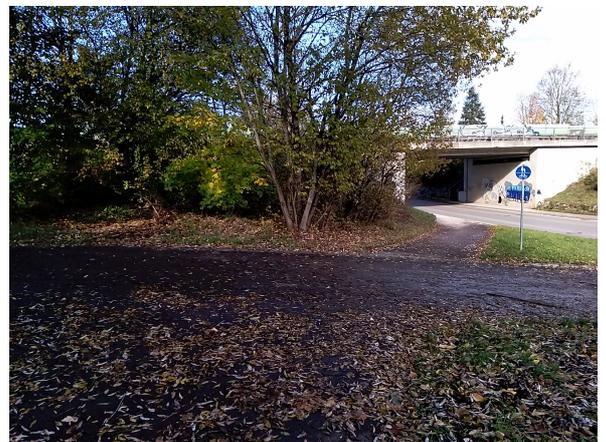
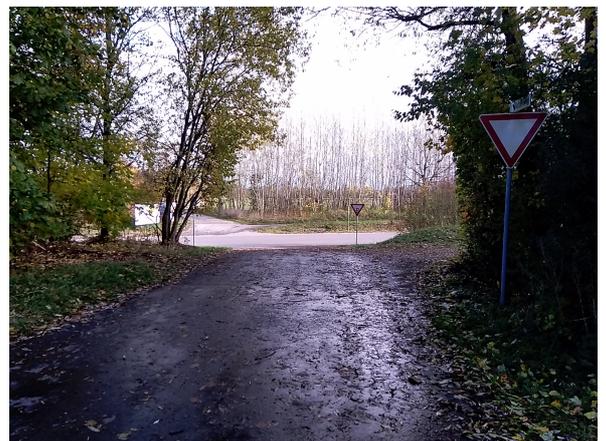
Standortnummer: 09181127-0167

Straßenquerung: Furtquerung

Unmarkierte Furt an der Einmündung des Wirtschaftsweges. Der Geh- und Radweg ist weiter als 5,00 m abgesetzt und teilt daher nicht zwingend die Vorfahrtsregelung der Landsberger Straße. Dennoch wäre es sinnvoll, den Radverkehr zu bevorzugen. Bereits aktuell ist vor dem Querungsbereich VZ 205 "Vorfahrt gewähren" für den Kfz-Verkehr aufgestellt, was für eine Bevorrechtigung des Radverkehrs spricht.

Um die Bevorrechtigung des Geh- und Radweges zu verdeutlichen, die Furt mit Breitstrich markieren und gedrehte Radpiktogramme mit Pfeilen aufbringen. Eine zusätzliche Rotfärbung kann den Radweg deutlich hervorheben. Zusätzlich ZZ 1000-32 "Radverkehr von links und rechts" über dem VZ 205 für den Kfz-Verkehr ergänzen.

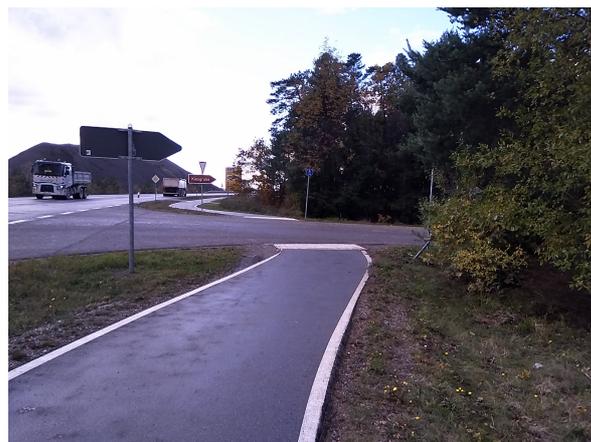
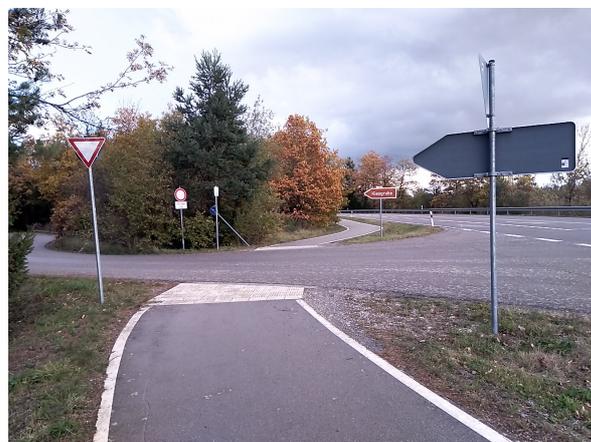
Standortnummer: 09181127-0175

Straßenquerung: Furtquerung

Die Furt ist weiter als 5,00 m abgesetzt, daher teilen die Radfahrenden nicht die Vorfahrt der LL 22. Auf der Ostseite der Querung ist der Rohrfosten mit den Verkehrszeichen für Radfahrende umgefahren und nicht mehr richtig sichtbar. Die Bodenschwellen am Geh- und Radweg verdeutlichen die Vorfahrt und sind zugleich gut überfahrbar. Der Bewuchs im Querungsbereich schränkt die Sicht ein, insbesondere von Osten kommend.

Den umgefahrenen Rohrfosten aufstellen und den Bewuchs im Kreuzungsbereich zurück schneiden und kurz halten, um die Sichtfelder frei zu halten.

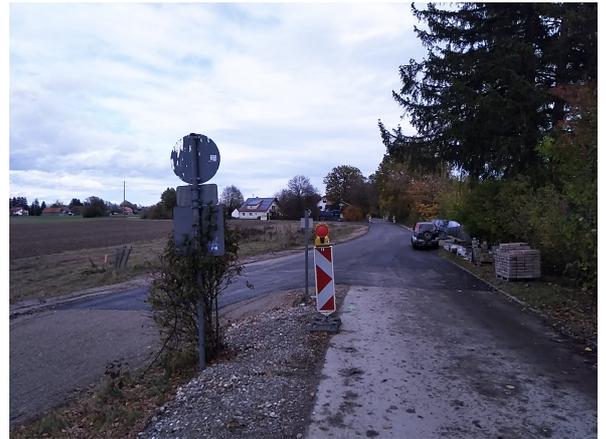
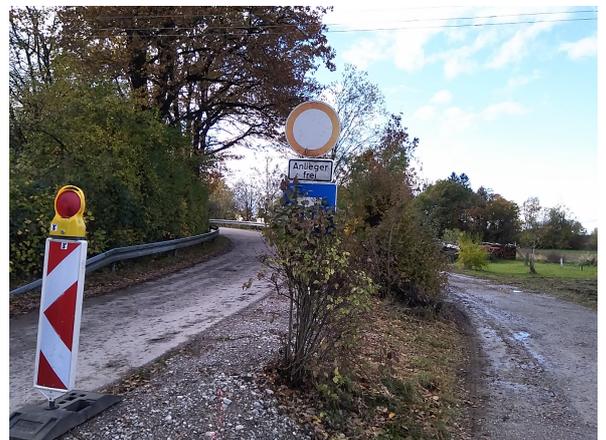
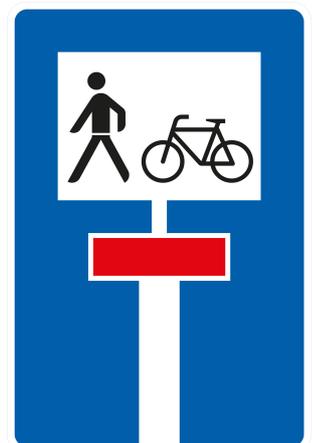
Standortnummer: 09181127-0106

grund verkehrsrechtlicher Anordnung: regelwidrige Anordnung

Widerspruch zur StVO - Durchfahrt für Radfahrende auf Grund von VZ 250 "Verbot für Fahrzeuge aller Art" verboten. Zudem ist nach Südwesten ist VZ 357 "Sackgasse" montiert. Da hier das Radwegenetz entlangführt, ist diese Beschilderung irreführend.

Bitte prüfen, ob VZ 260 "Verbot für mehrspurige Kfz und Motorräder" montiert werden kann. Alternativ könnte auch Zusatzzeichen 1022-10 "Radverkehr frei" angebracht werden. Statt VZ 357 "Sackgasse" kann VZ 357-50 "Für Radverkehr und Fußgänger durchlässige Sackgasse" montiert werden, um für Klarheit zu sorgen.

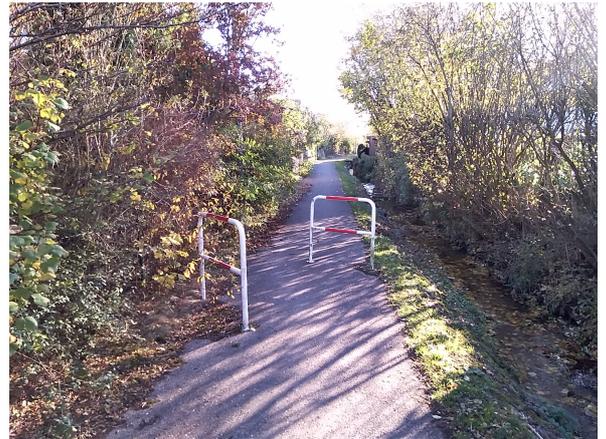
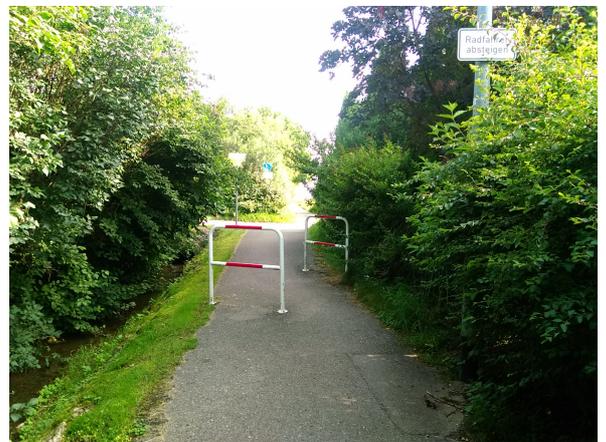
Standortnummer: 09181127-0123

Umlaufschranke

Die Umlaufschranken sind auf Grund der Farbe gut sichtbar. Für Radfahrer sind sie dennoch ein Hindernis, insbesondere bei der Fahrt mit Lastenrädern und Kinderanhängern. Hinzu kommt, dass der Weg mit unter 2,0 m ohnehin schon zu schmal für Radverkehr ist. Positiv ist die leicht schräge Platzierung, was die Durchfahrt erleichtert. Negativ ist der Bewuchs, der die Sicht verdeckt (siehe gesonderte Empfehlung an diesem Standort).

Alternativ zu Umlaufschranken könnte die Querungssituation mit Verkehrszeichen 205 "Vorfahrt gewähren" für den Radverkehr und eine Haltelinie gesichert werden. Zudem den Bewuchs im Kreuzungsbereich deutlich zurück schneiden um die Sichtfelder zu vergrößern.

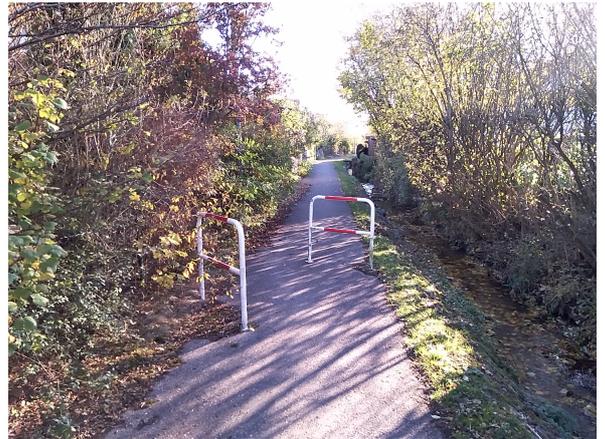
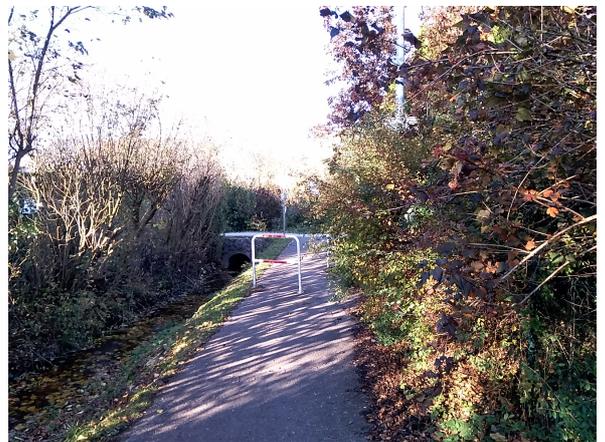
Standortnummer: 09181127-0123

Bewuchs

Bewuchs schränkt das Sichtfeld ein und vermindert die nutzbare Breite des relativ schmalen Radweges zusätzlich. Entgegenkommende Radfahrende und Fahrzeuge im Kreuzungsbereich können erst spät gesehen werden.

Bewuchs zurückschneiden und kurz halten, um ausreichende Breite und Sichtfelder zu sichern.

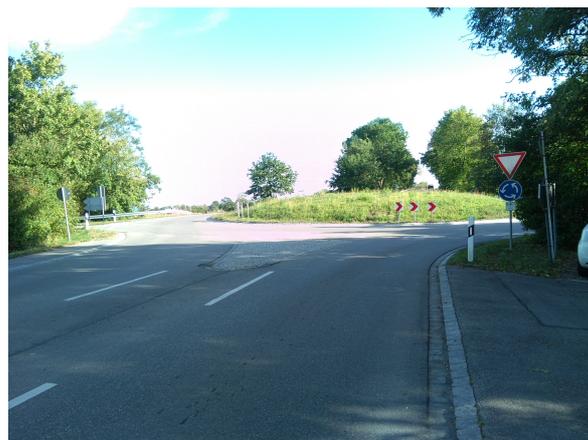
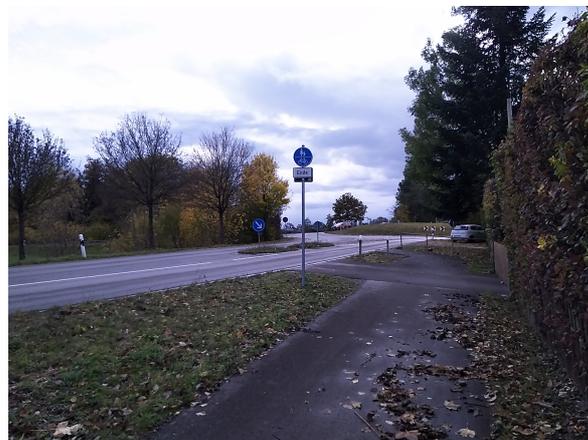
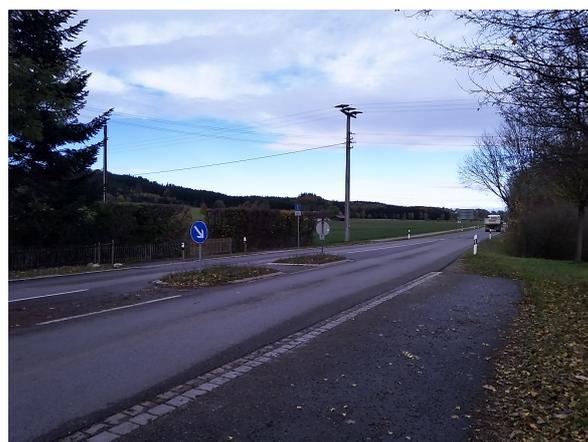
Standortnummer: 09181127-0140

Führungsform: ungeeigneter Übergang bei Wechsel Führungsform

Der Radweg endet, ohne dass die Radfahrenden weitergeleitet werden. Das Einfädeln in den Mischverkehr, bzw. die Auffahrt auf den Radweg ist ungünstig gestaltet. Radfahrende müssen stark abbremesen, um in den Mischverkehr einzufädeln, da der Radweg rechtwinklig auf die Fahrbahn trifft. Sollte es zu Begegnungsverkehr kommen, wird die Situation zusätzlich erschwert. Auch die Weiterführung durch den Kreisverkehr ist unklar - soll die Querungshilfe genutzt werden, oder in den Mischverkehr gefahren werden?

Im Idealfall sollte eine flüssige Überleitung für Radfahrende die von Norden kommen geschaffen werden. Dazu wäre eine geradlinige Ableitung, die mit einem angedeuteten Schutzstreifen verlängert wird eine Option. Alternativ eindeutig mit Verkehrszeichen die Vorfahrtsregelung für Radfahrende verdeutlichen und eine Wartelinie am Boden markieren.

Die Überleitung sollte in jedem Fall ohne störende Kanten und Absätze sein. Eine Mittellinie zur Trennung der Fahrtrichtungen und Radpiktogramme mit Pfeilen für die Fahrtrichtung sorgen für eine klare Führung. Bei den Bodenmarkierungen auch für Radfahrende nach Norden verdeutlichen wo gefahren werden soll

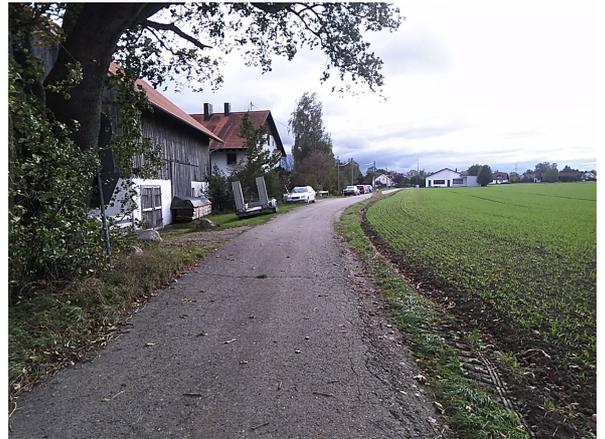
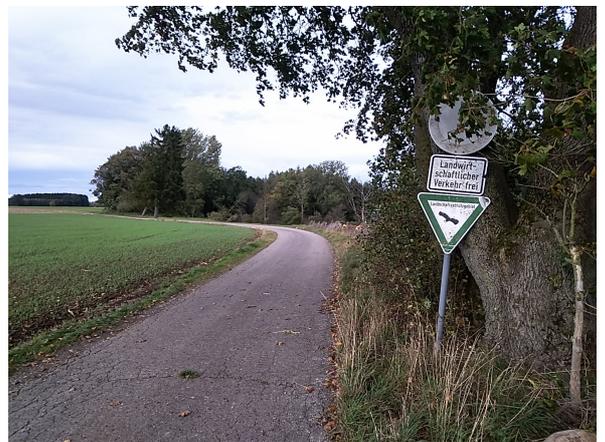
Standortnummer: 09181127-0155

aufgrund verkehrsrechtlicher Anordnung: regelwidrige Anordnung

Widerspruch zur StVO - Durchfahrt für Radfahrende auf Grund von VZ 250 "Verbot für Fahrzeuge aller Art" verboten.

Bitte prüfen, ob Zusatzzeichen 1022-10 "Radverkehr frei" montiert werden kann. Alternativ könnte auch VZ 260 "Verbot für mehrspurige Kfz und Motorräder" angebracht werden.

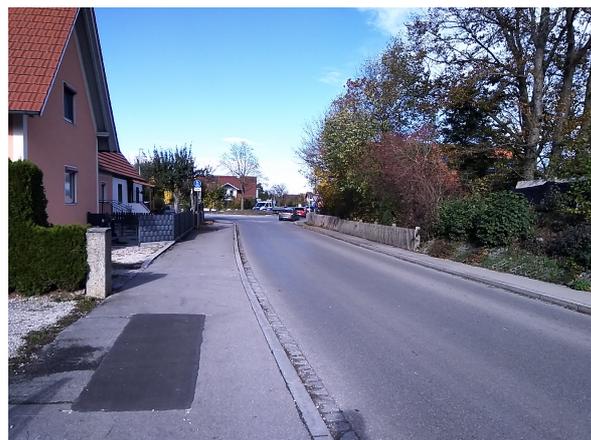
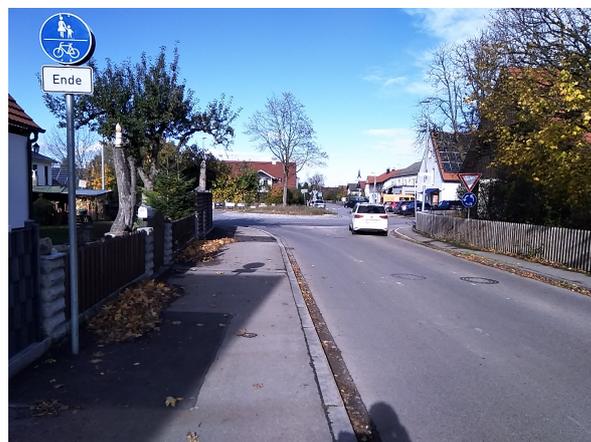
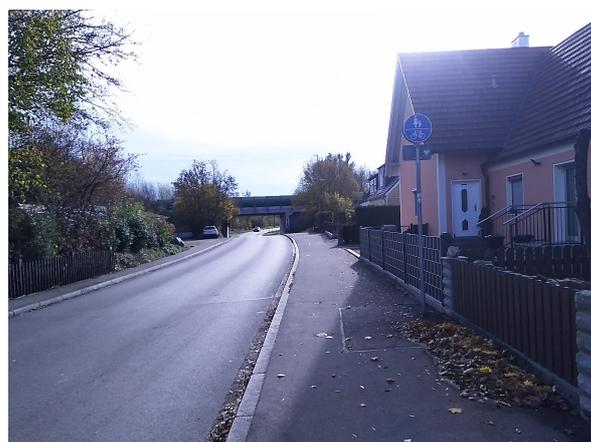
Standortnummer: 09181127-0168

Führungsform: ungeeigneter Übergang bei Wechsel Führungsform

Der Radweg endet, ohne dass die Radfahrenden weitergeleitet werden. Das Einfädeln in den Mischverkehr, bzw. die Auffahrt auf den Radweg ist ungünstig gestaltet. Radfahrende müssen stark abbremsen, um in den Mischverkehr einzufädeln, da der Bordstein kaum abgesenkt ist und der Radweg fast rechtwinklig auf die Fahrbahn trifft. Sollte es zu Begegnungsverkehr kommen, wird die Situation zusätzlich erschwert.

Bordstein in einem längeren Bereich absenken. Darauf achten, dass die Überleitung möglichst eben ist und ohne Absätze. Wenn möglich Auffahrt verbreitern. Bodenmarkierungen mit gestrichelter Mittelmarkierung und Pfeilen für jeweilige Fahrtrichtung anbringen. Vom Radweg abfahrende Radfahrende mit Verkehrszeichen und Markierungen lenken, um den Wechsel in den Mischverkehr zu verdeutlichen.

Gegebenenfalls die Überleitung etwas verlegen und Auf- und Abfahrtsbereich trennen, da der Querschnitt im aktuellen Überleitungsbereich sehr schmal ist. Grundsätzlich reicht es nicht aus VZ 240 "gemeinsamer Geh- und Radweg - Ende" zu markieren und keine sinnvolle Weiterführung anzubieten.

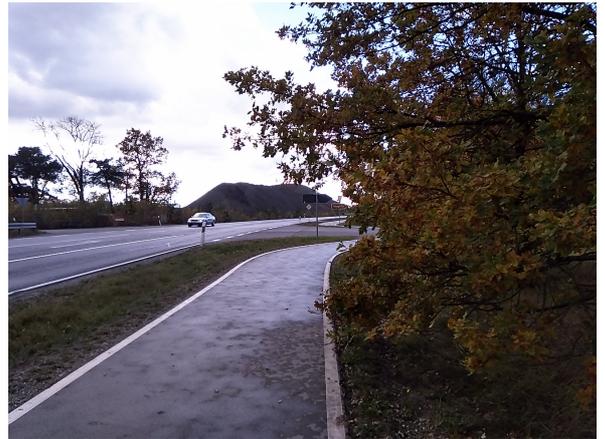
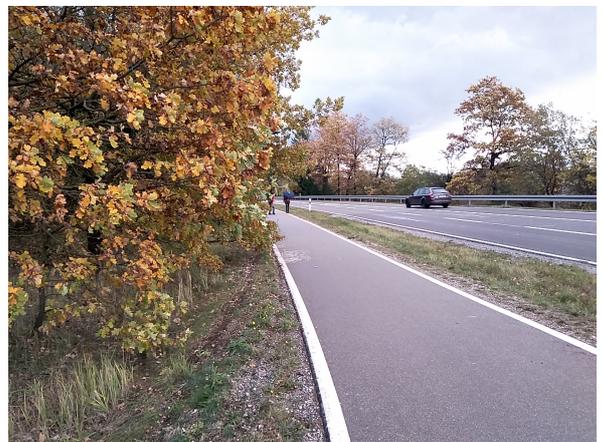
Standortnummer: 09181127-0174

Bewuchs

Bewuchs schränkt das Sichtfeld ein und vermindert die Breite des Radweges. Entgegenkommende Radfahrende können erst spät gesehen werden, was insbesondere eine Gefahr im Begegnungsverkehr darstellt.

Bewuchs zurückschneiden und kurz halten, um ausreichende Breite zu sichern.

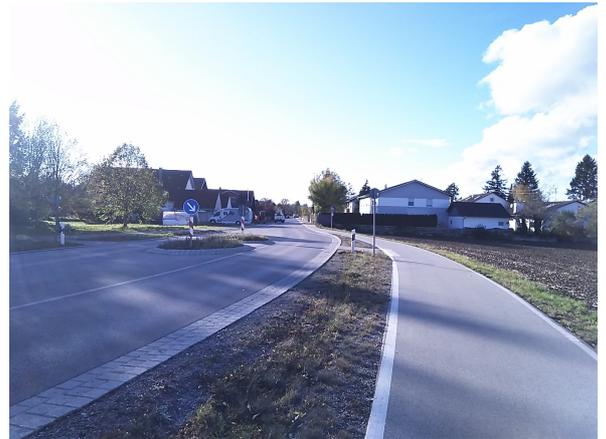
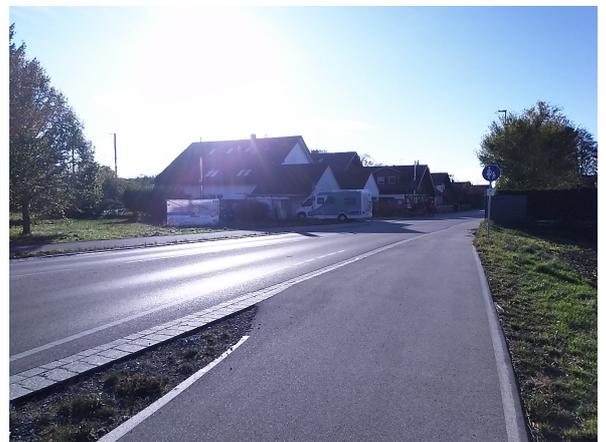
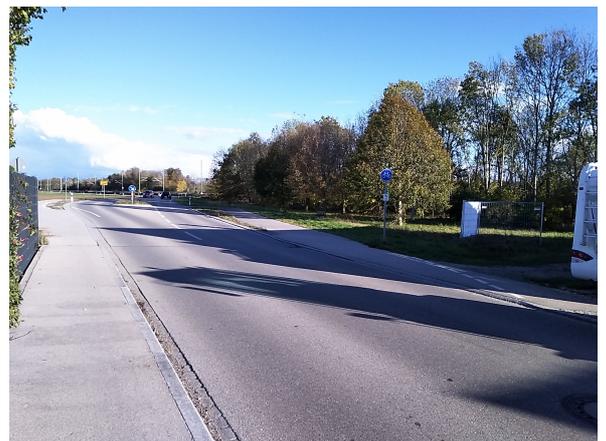
Standortnummer: 09181127-0179

Führungsform: ungeeigneter Übergang bei Wechsel Führungsform

An diesem Standort sind Bemühungen erkennbar, die Radfahrenden zu lenken. Es gibt eine Querungshilfe und angedeutete Schutzstreifen auf der Fahrbahn. Dennoch ist noch Verbesserungspotenzial vorhanden, um für mehr Klarheit zu sorgen.

Die Ableitung in den Mischverkehr erfolgt über einen angedeuteten Schutzstreifen, die Markierung ist aber recht kurz und die Überleitung auf Grund des Bordsteins holprig. Die Markierung sollte noch weiter geführt werden, bis die Radfahrenden sicher im Mischverkehr sind. Radpiktogramme können die Situation noch verdeutlichen. Eine Sperrmarkierung, ggf. mit Befestigung würde für mehr Lenkung des Kfz-Verkehrs sorgen. Aktuell ist die Markierung einfach überfahrbar und es kann zu Konflikten kommen. Auch die Auffahrt auf den Geh- und Radweg mit Radpiktogrammen und Pfeilen verdeutlichen. Im Begegnungsbereich mit einer Mittelmarkierung für mehr Lenkung sorgen. An allen Bordsteinkanten, sollte eine Nullabsenkung für mehr Komfort angestrebt werden.
