top plan Osteranger 16 · D - 87616 Wald

Stadt Marktoberdorf
Richard-Wengenmeier Platz 1
D 87616 Marktoberdorf

Datum: 13.01.2025
Projektleitung: Andreas Ampßler

Radverkehrskonzept: Hindernisse und Problemstellen

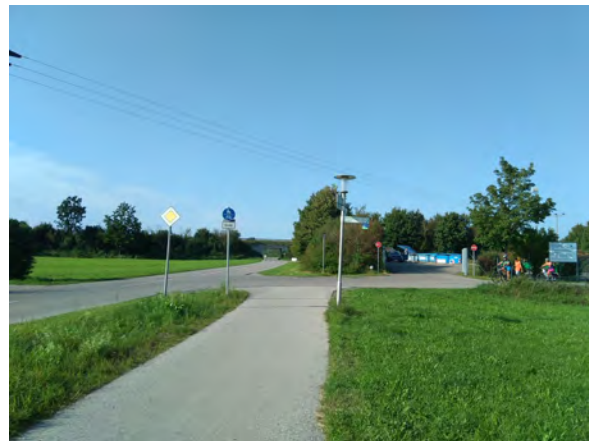
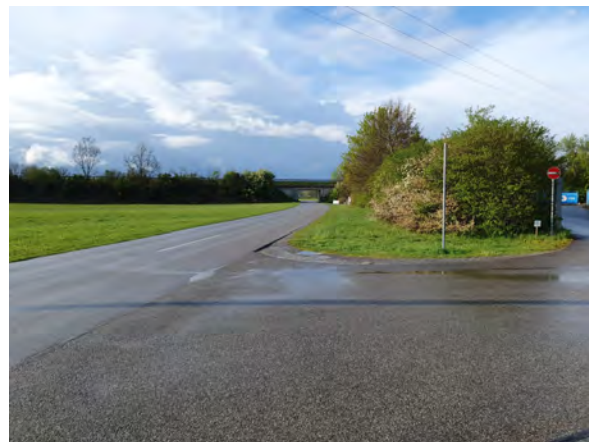
Standortnummer: 09777151-0001

Straßenquerung

Am Ende des Radweges bestehen mehrere Problemstellen.

- 1) Radfahrende, welche nach Osten weiter radeln (oder von dort kommen) kommen in Konflikt mit der Zu- und Ausfahrt der Grüngutsammelstelle. Diese ist teilweise stark frequentiert.
- 2) Radfahrende, welche nach Norden (Ebenhofen) weiter radeln, kommen ebenfalls in Konflikt mit dem Verkehr der Grüngutsammelstelle und gleichzeitig müssen sie auf den Verkehr in Richtung Ebenhofen achten.
- 3) Radfahrende, welche von Ebenhofen kommen, müssen die Fahrbahn (außerorts) zum Radweg queren und dabei zusätzlich auf den Verkehr der Grüngutsammelstelle achten.

Die Verkehrsströme müssen entzerrt werden.

- 1) In Richtung Osten wird der Radweg bis nach der Einfahrt zur Grüngutsammelstelle (ca. 35 m) weitergeführt und erst dann in die Straße eingefädelt. Dadurch gibt es in dieser Fahrtrichtung keinen Kontakt mit dem Verkehr der Grüngutsammelstelle.
- 2) In Richtung Ebenhofen wird der Radweg ebenfalls auf einer Länge von ca. 30 m weitergeführt und erst dann in die Fahrbahn übergeleitet. Die Zufahrt zur Grüngutsammelstelle muss zwar weiterhin gequert werden, aber es entfällt die gleichzeitige Kreuzung mit der Schwabenstraße. Die Furtquerung kann rot markiert werden (+ Radpiktos).
- 3) Von Ebenhofen kommend kann dann bereits vor der Zufahrt zur Grüngutsammelstelle auf den Radweg aufgefahren werden.

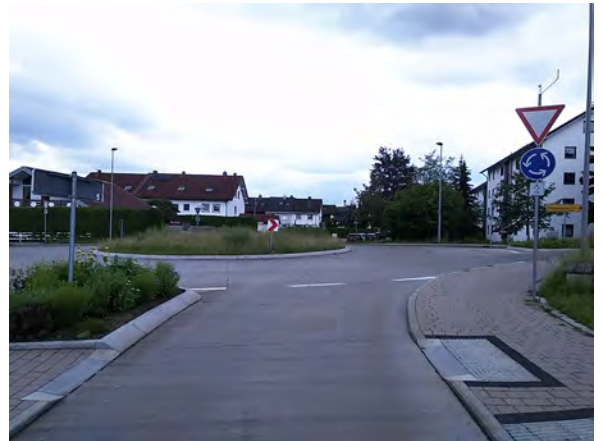
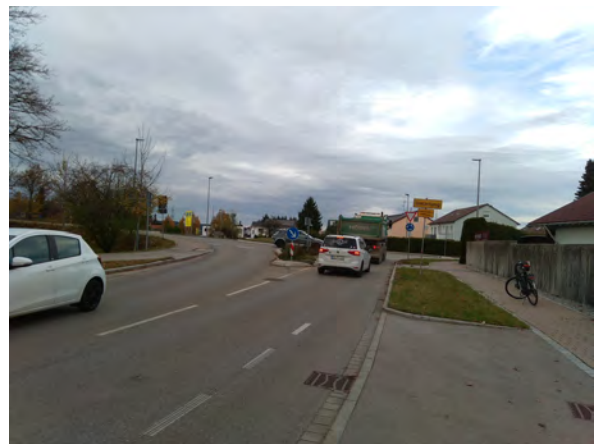
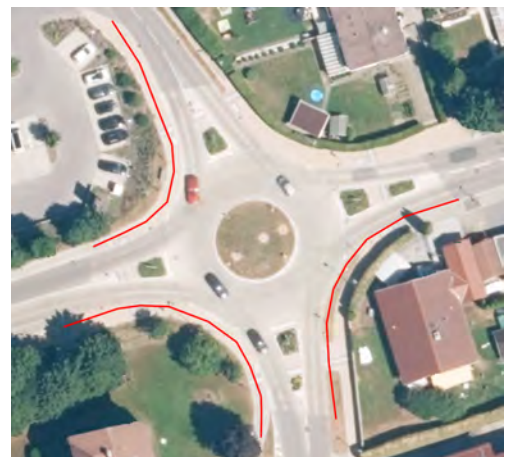
Standortnummer: 09777151-0003

Gefahrenstelle

Die Radführung auf der Fahrbahn im Kreisverkehr ist problematisch, da die Verkehrsbelastung hoch ist und die große Fahrbahnbreite des Überholen von Radfahrenden durch PKW im Kreisverkehr ermöglicht. Von Süden kommend endet der Schutzstreifen ca. 25 m vor dem Kreisverkehr.

Schaffung von neuen Radverkehrsführungen im Seitenraum, welche es ermöglichen, dass direkte Fahrbeziehungen ohne Nutzung der Fahrbahn im Kreisverkehr möglich sind. Also z. B. einen breiteren Gehweg mit "Rad frei" im Bereich des Kreisverkehrs für die Fahrbeziehung von Süden nach Osten mit entsprechenden Auf- und Abfahrtsmöglichkeiten für die Radfahrenden. Gleiches ist z. B. für die Fahrbeziehung von Norden nach Westen und von Westen nach Süden möglich (siehe Skizze).

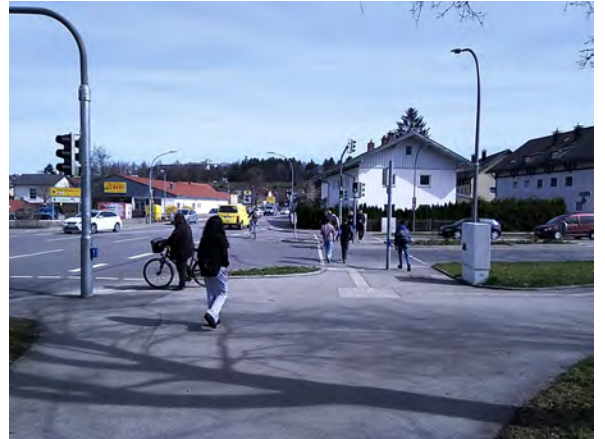
Standortnummer: 09777151-0637

Radweg endet

Von Thalhofen (und Schulzentrum) kommend endet der Radweg für Radfahrende, welche weiter Richtung Osten fahren möchten. Das Gleiche gilt für den Radweg vom Hallenbad kommend in Fahrtrichtung Norden. Geeignete Überleitungen auf die Fahrbahnen sind nicht vorhanden.

Der gesamte Kreuzungsbereich ist für Radfahrende ein Hindernis. Aufgrund der nicht vorhandenen Radverkehrsführungen fahren teilweise die Radfahrer auf den Gehwegen weiter. Dies führt zu Gefahrenquellen.

Die gesamte AOK-Kreuzung muss radgerecht umgebaut werden - siehe hierzu separater Vorentwurf.

Der sehr große Handlungsbedarf wurde an verschiedenen Stellen (Workshop, Bürgerbeteiligung, Gespräch mit Polizei) immer wieder genannt. Die Einschätzung des sehr großen Handlungsbedarfs wird von topplan ebenso gesehen.

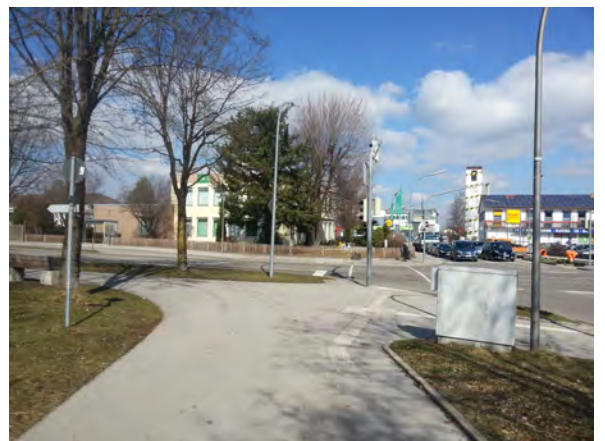
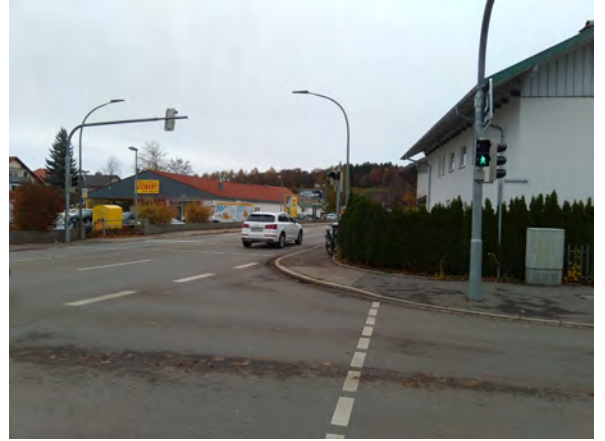
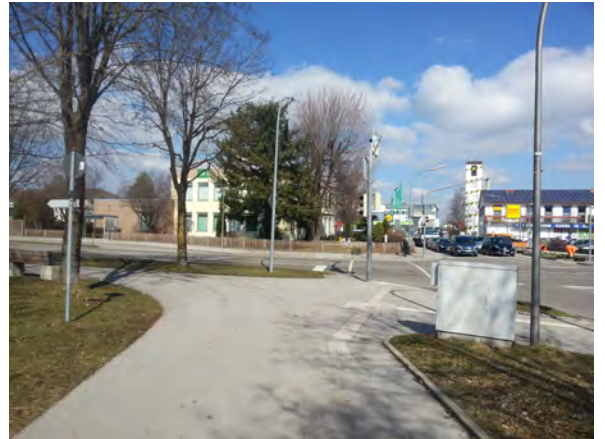
Radweg endet

Die gesamte AOK-Kreuzung muss radgerecht umgebaut werden - siehe hierzu separater Vorentwurf.

Der sehr große Handlungsbedarf wurde an verschiedenen Stellen (Workshop, Bürgerbeteiligung, Gespräch mit Polizei) immer wieder genannt. Die Einschätzung des sehr großen Handlungsbedarfs wird von topplan ebenso gesehen.

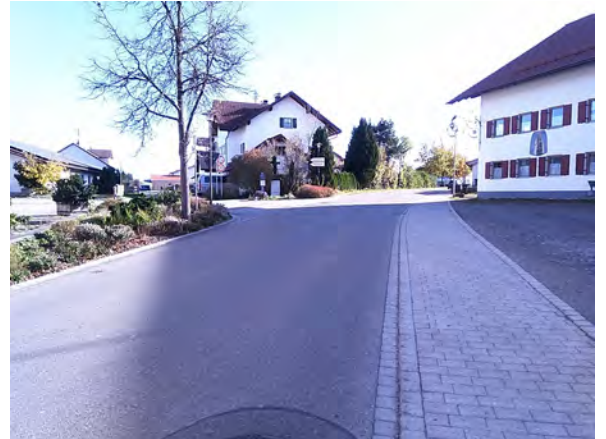
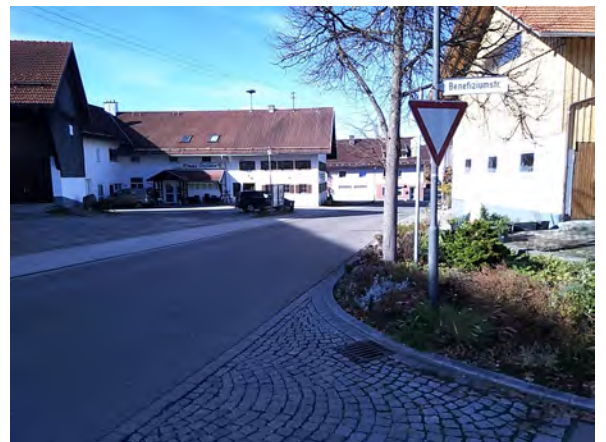
Leuterschach, Leuterschacher Str. / Mühlobstraße / Benefiziumstraße

Straßenquerung: innerorts leicht

Eine geringfügige Verbesserung bei der Ausfahrt wäre möglich, wenn der Lichtmast und der Rohrpfosten versetzt werden und evtl. sogar der Baum gefällt wird. Aufgrund der Linienführung der OAL 23 und der Gebäude direkt an der Straße verbessert sich die Situation dadurch jedoch nicht grundlegend. Daher die Empfehlung auf der gesamten Ortsdurchfahrt die Anordnung einer Höchstgeschwindigkeit von 30 km/h zu prüfen. An der hier beschriebenen Stelle passieren auch viele Schüler auf dem Weg zum Bahnhof oder zur Grundschule die OAL 23.

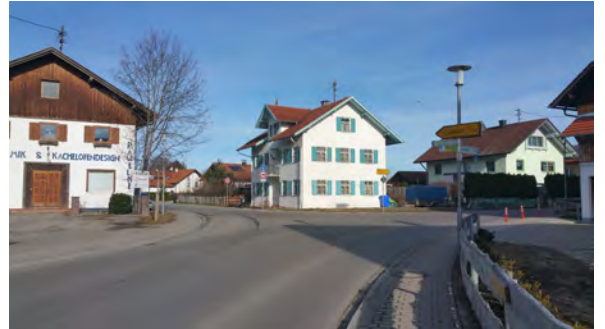
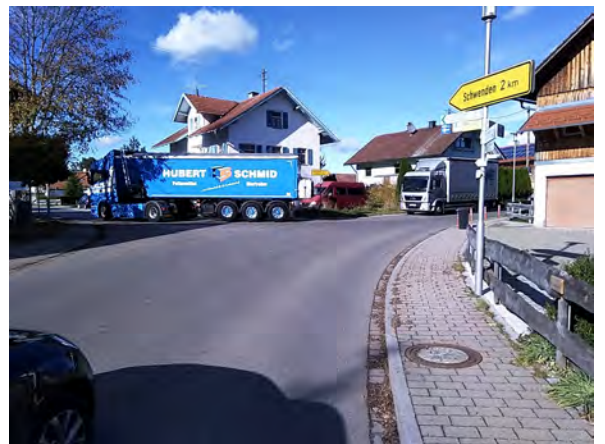
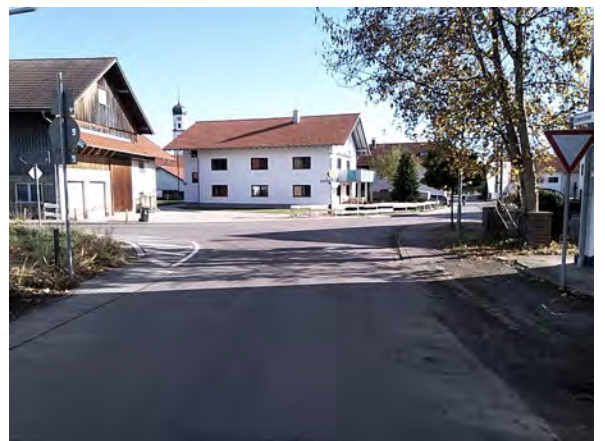
Standortnummer: 09777151-0030

Straßenquerung: innerorts schwer

Weiterführende Empfehlungen siehe Entwicklungsmaßnahme 09777151-003.

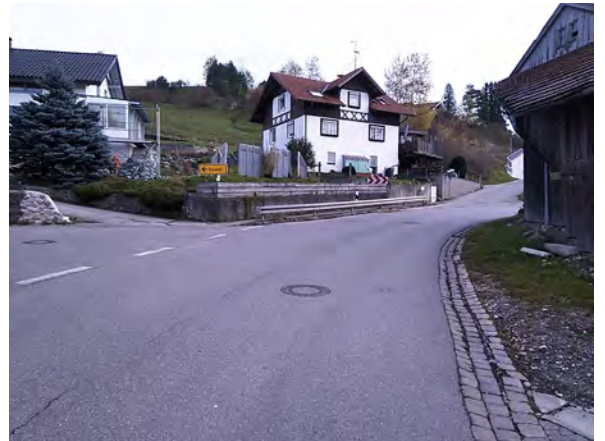
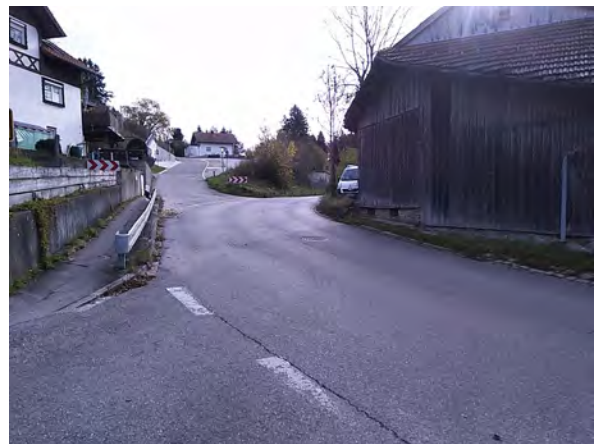
Standortnummer: 09777151-0499

Straßenquerung: innerorts leicht

Die breite Ortsdurchfahrt von Bertoldshofen verleitet Kfz zu hohen Geschwindigkeiten. Unabhängig vom Radverkehrskonzept ist zu überlegen, wie die gesamte Ortsdurchfahrt umgestaltet werden. (Der Hauptverkehr läuft nun auf der Umgehungsstraße.) Mit einer Umgestaltung verringern sich dann auch die Gefahrenquellen für alle Verkehrsteilnehmer.

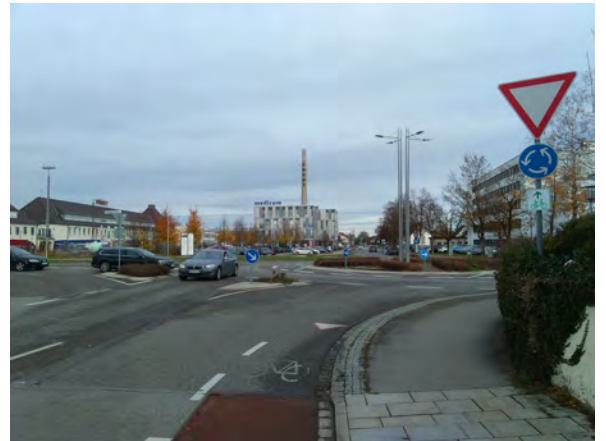
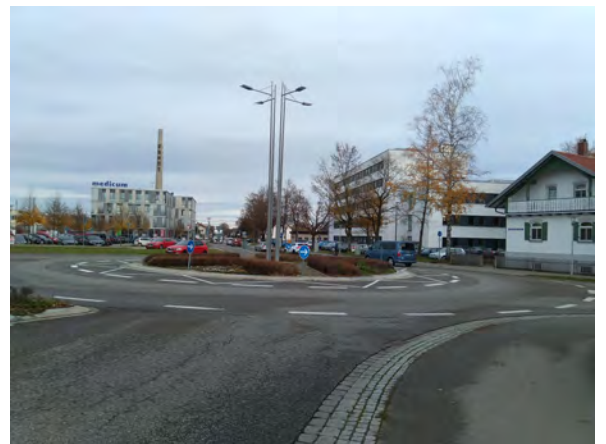
Standortnummer: 09777151-0049

Radweg endet

Eine Radverkehrsführung um den Kreisverkehr herum ist räumlich nicht möglich.
Mit Radpiktogrammen könnte im Kreisverkehr zusätzlich auf den Radverkehr aufmerksam gemacht werden.

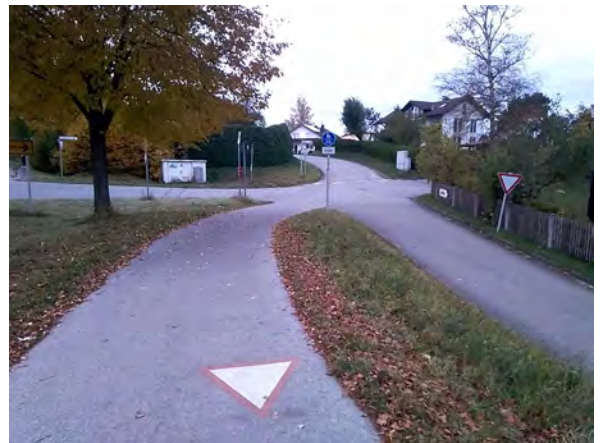
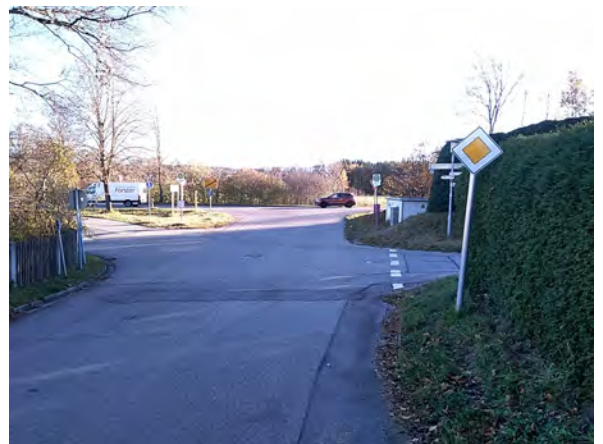
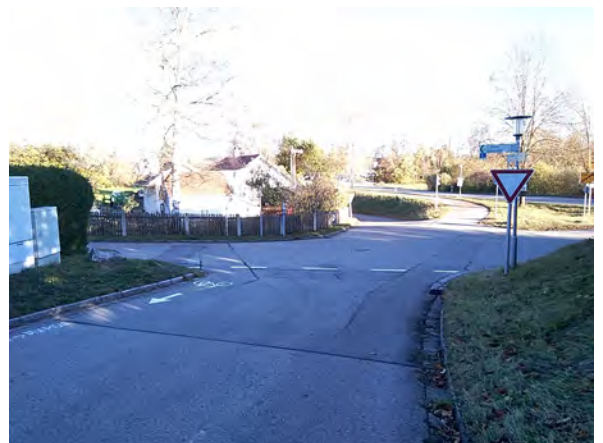
Standortnummer: 09777151-0054

Straßenquerung: innerorts leicht

- 1) Die bisherigen Vorfahrtsregelungen sollten bei einer Verkehrsschau überprüft werden. Da die Hauptrichtung des Radverkehrs in Ost-West-Richtung verläuft, könnte evtl. die Vorfahrtsregelung umgedreht werden.
- 2) In der Hattenhofener Straße kann nördlich der Kreuzung eine Bodenschwelle eingebaut werden um die Geschwindigkeit des Kfz-Verkehrs weiter zu verringern und die Sicherheit im Kreuzungsbereich für alle Verkehrsteilnehmer zu erhöhen.
- 3) Alternativ könnte von allen Richtungen eine Aufpflasterung (mit Schwelle) im Kreuzungsbereich erfolgen, sodass alle Verkehrsteilnehmer von allen Richtungen die Geschwindigkeit reduzieren müssen. Denkbar wäre dann evtl. auch rechts vor links.

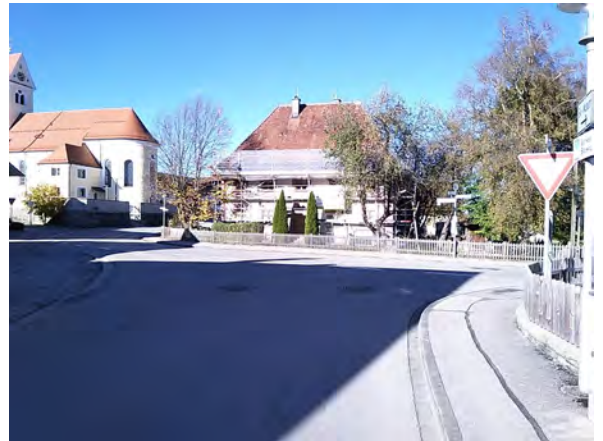
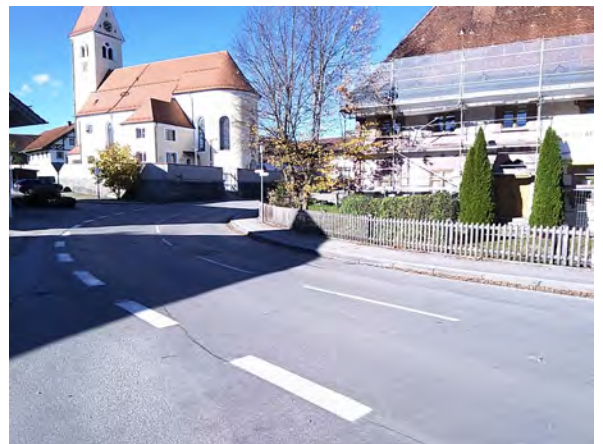
Standortnummer: 09777151-0061

Straßenquerung: innerorts leicht

Eine geringfügige Verbesserung ist möglich, wenn der Bewuchs im Grundstück von Hs.Nr. 8 so zurück geschnitten wird, dass die Sichtfelder auf Höhe der Radfahrenden (und Kfz) freier sind. Eine vollständige Beseitigung ist aufgrund der räumlichen Gegebenheiten (Gebäude, Linienführung der Kreisstraße) nicht möglich.

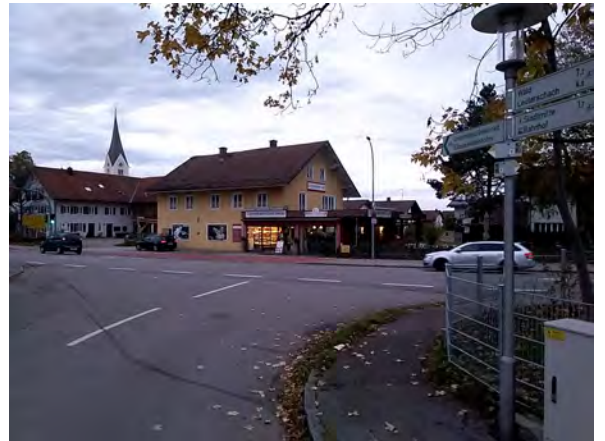
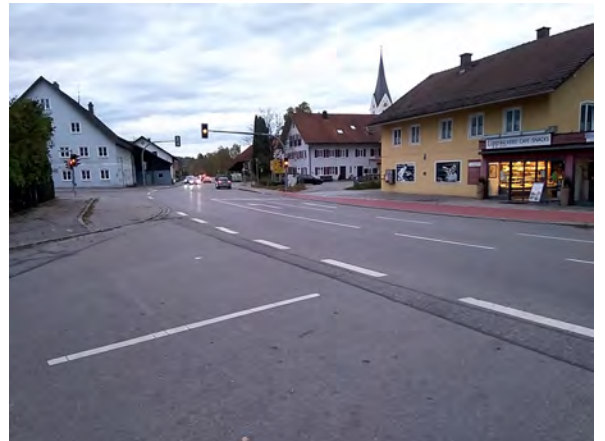
Straßenquerung: innerorts schwer

Radfahrende, welche aus der Zugspitzstraße kommen und nach Westen (in Richtung Gewerbegebiet) oder in die Nesselwanger Straße (in Richtung Grundschule) möchten, steht keine Radverkehrsführung zur Verfügung. (Gleiches gilt für Radfahrende, welche auf dem Radweg an der Südseite der Brückenstraße von Osten kommen.) Die Radfahrenden müssen entweder entgegen der Fahrtrichtung auf einem Gehweg zur Ampel schieben oder sie müssten die Brückenstraße überqueren. Das ist aufgrund der hohen Verkehrsbelastung gefährlich.

Eine Querung der Brückenstraße muss vermieden werden. Ebenso das Radfahren auf dem Gehweg (dies findet vor Ort statt.) Der Gehweg muss zu einem gemeinsamen (oder besser getrennten) Geh- und Radweg ausgebaut werden. Dazu ist ein Grunderwerb im südlich angrenzenden Grundstück erforderlich. Alternativ zum Grunderwerb könnte die Fläche der Bushaltestelle verwendet werden. Die Bushaltestelle wird von Linienbussen nur selten angefahren und könnte evtl. nach Osten verlegt werden.

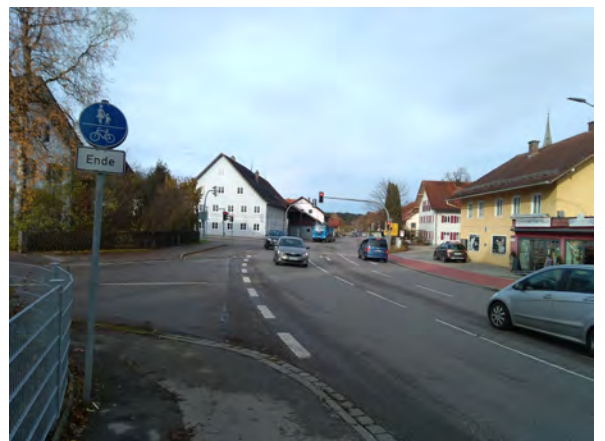
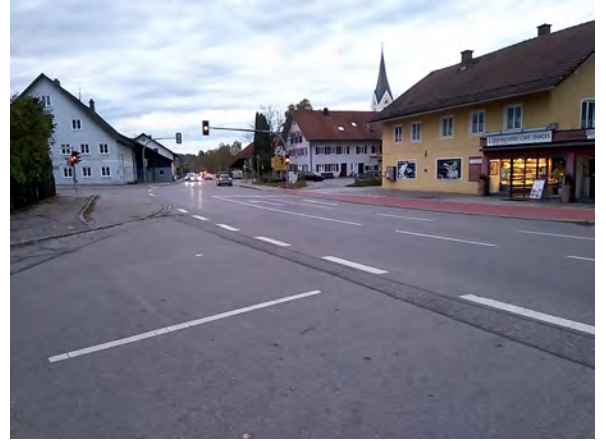
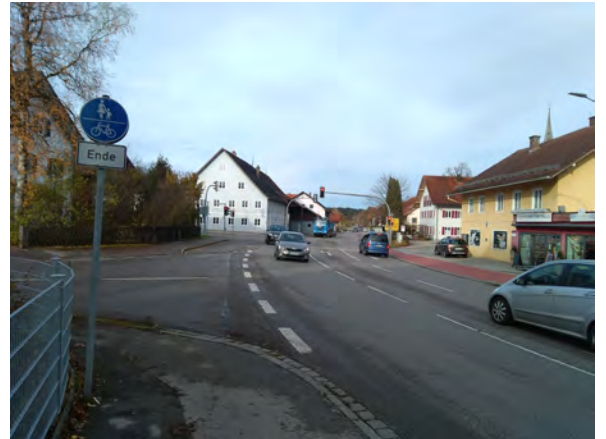
Straßenquerung: innerorts schwer

Eine Querung der Brückenstraße muss vermieden werden. Ebenso das Radfahren auf dem Gehweg (dies findet vor Ort statt.) Der Gehweg muss zu einem gemeinsamen (oder besser getrennten) Geh- und Radweg ausgebaut werden. Dazu ist ein Grunderwerb im südlich angrenzenden Grundstück erforderlich. Alternativ zum Grunderwerb könnte die Fläche der Bushaltestelle verwendet werden. Die Bushaltestelle wird von Linienbussen nur selten angefahren und könnte evtl. nach Osten verlegt werden.

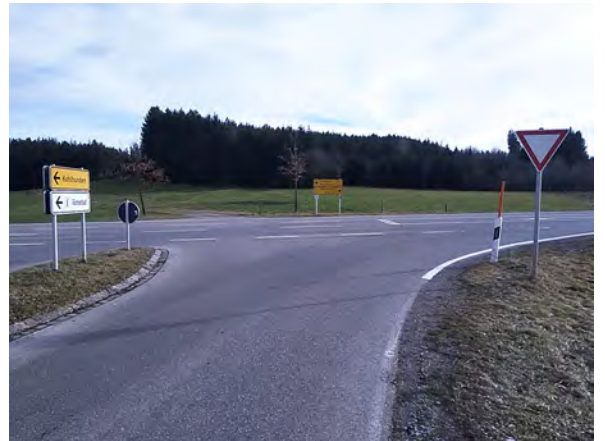
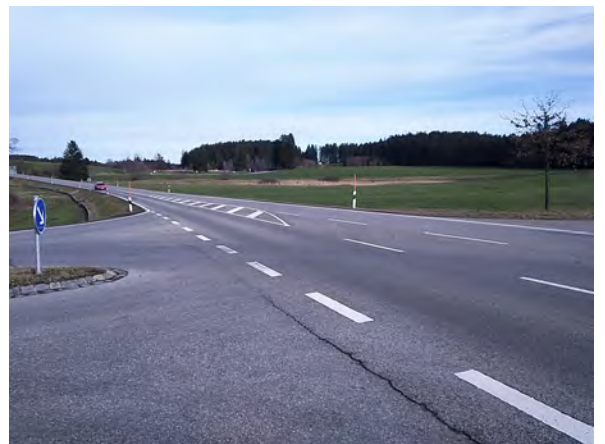
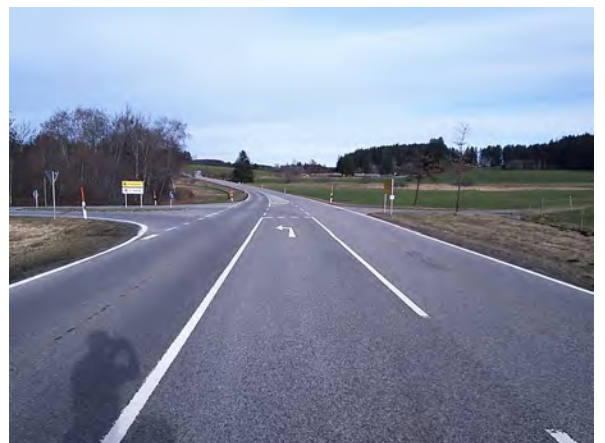
Standortnummer: 09777151-0082

Straßenquerung: ausserorts leicht

Im Bestand sind keine Verbesserungen mehr möglich. Weiterführende Empfehlungen siehe Entwicklungsmaßnahme 777151-024.

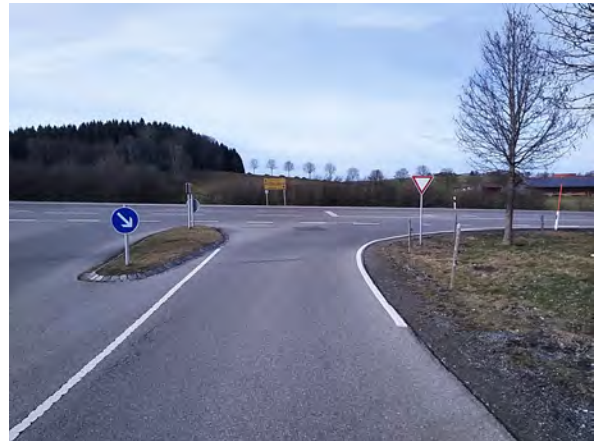
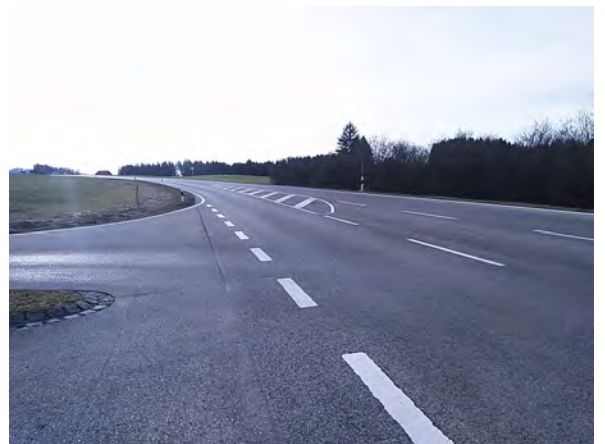
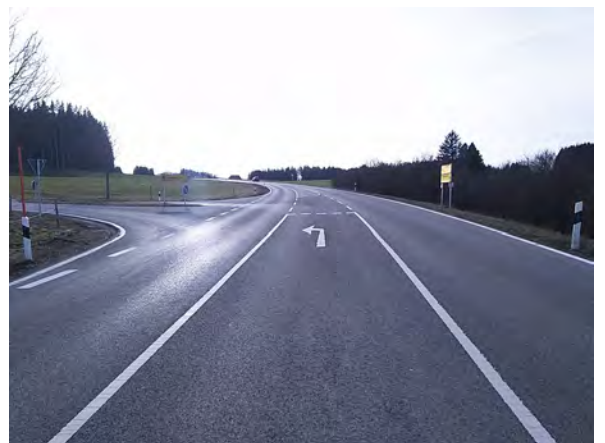
Standortnummer: 09777151-0083

Straßenquerung: ausserorts leicht

Im Bestand sind keine Verbesserungen mehr möglich. Weiterführende Empfehlungen siehe Entwicklungsmaßnahme 777151-024.

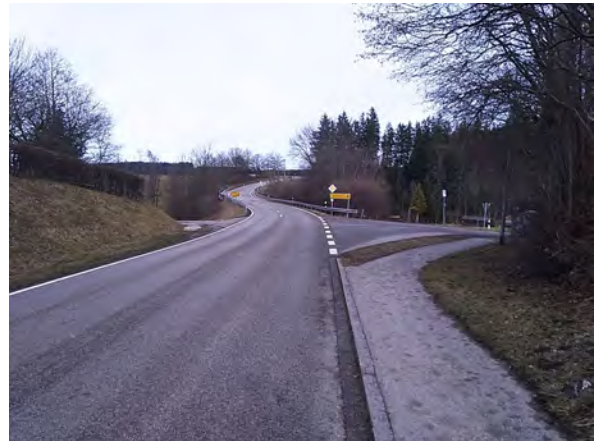
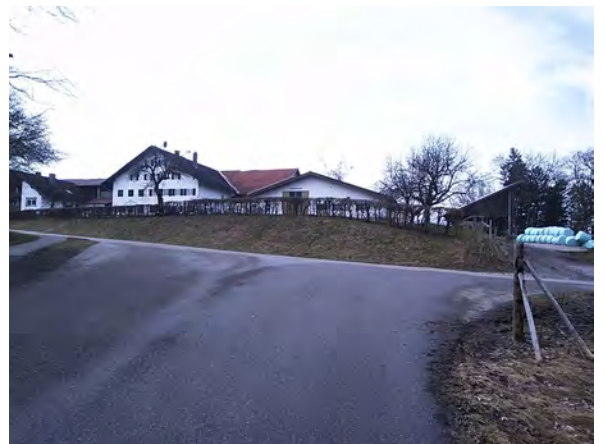
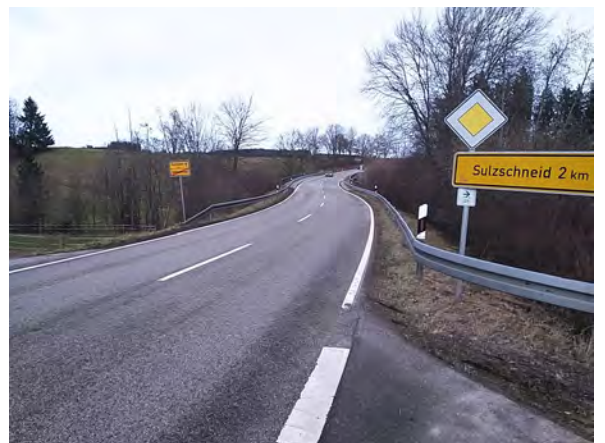
Standortnummer: 09777151-0093

Straßenquerung: innerorts leicht

Prüfung mit der Verkehrsbehörde, ob die Ortstafel etwas weiter nach Norden versetzt werden kann um die Geschwindigkeiten des Kfz-Verkehrs im Einmündungsbereich zu verringern.

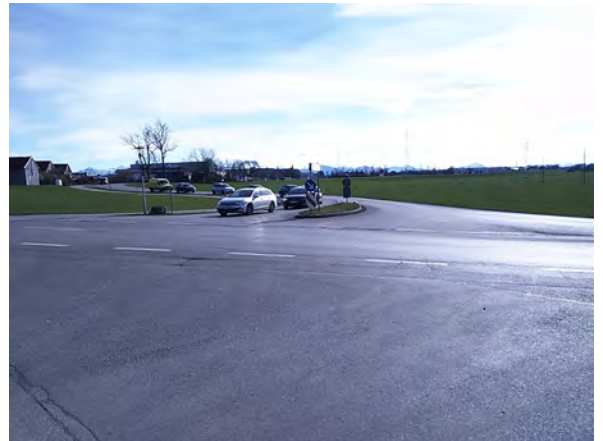
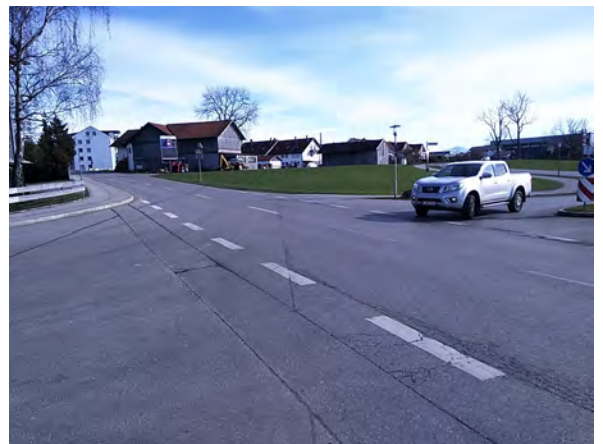
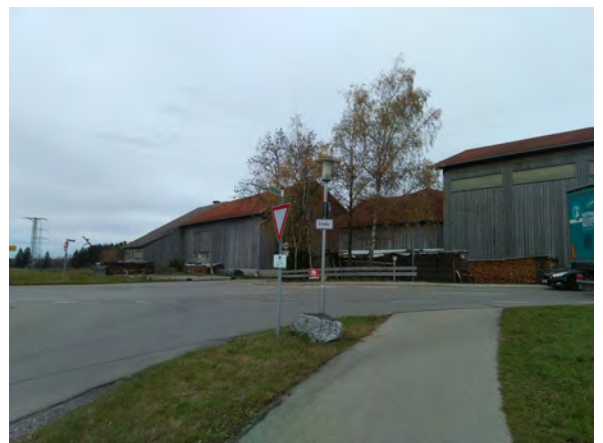
Standortnummer: 09777151-0105

Straßenquerung: innerorts leicht

Die Querung der OAL 7 stellt aufgrund des hohen Verkehrsaufkommens insbesondere mit viel Schwerlastverkehr auf der OAL 7 und in der Weitfeldstraße eine Gefahrenquelle dar. Radfahrende welche von der Ennenhofener Straße in die Weitfeldstraße radeln, müssen die Kreisstraße in einem Versatz überqueren, sofern sie direkt auf den gemeinsamen Geh- und Radweg an der Weitfeldstraße auffahren möchten. Am Ende des Geh- und Radweges gibt es keine "Einschleifung" in die Fahrbahn in Fahrtrichtung Osten. Stadtauswärts fahrende Fahrzeuge auf der Ruderatshofener Straße beschleunigen bereits.

- 1) Anordnung von VZ 205 "Vorfahrt gewähren" und Markierung einer Haltelinie am Ende des Geh- und Radweges.
- 2) Weiterführung des Geh- und Radweges entlang der Ruderatshofener Straße in Richtung Osten (Grundstücke dürften vorhanden sein).
- 3) Schaffung einer neuen Auffahrt auf den Geh- und Radweg an der Weitfeldstraße für Radfahrende welche von der Ennenhofener Straße oder von Westen auf der OAL 7 kommen (siehe Empfehlung bei Hindernis an diesem Standort)

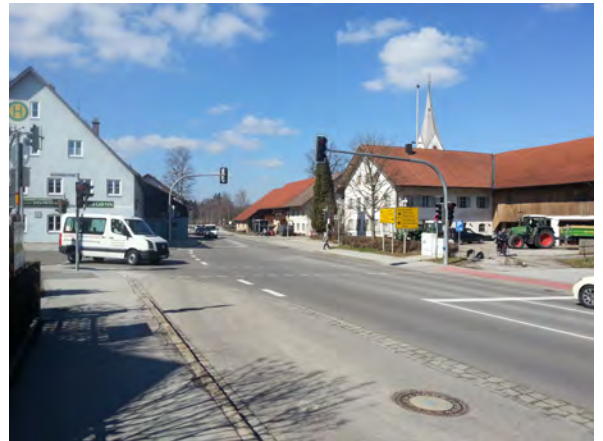
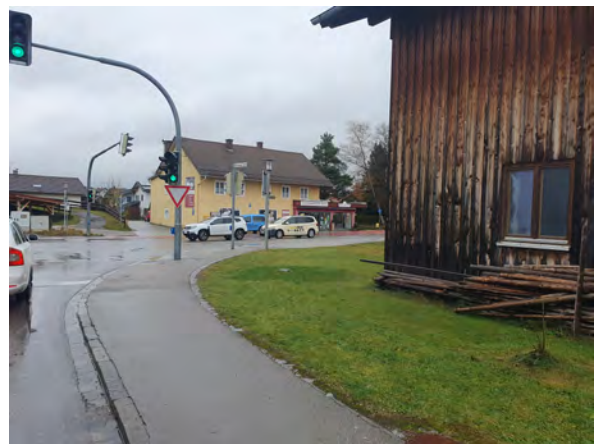
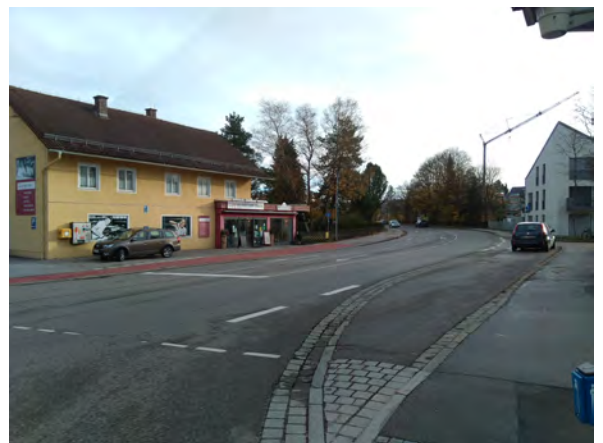
Thalhofen, Nesselwanger Str. / Brückenstr.

Gefahrenstelle

Schaffung einer Radverkehrsführung zwischen Nesselwanger Straße und Zugspitzstraße (siehe Empfehlungen Standort -0064). Von Süden kommend kann auf Höhe des Eckgrundstücks mit dem Stadel der Gehweg zu einem Geh- und Radweg verbreitert werden, inklusive deutliche Verbreiterung im Bereich der Aufstellfläche der Fußgängerampel. Radfahrende werden dann bereits vor der Kreuzung auf den Geh- und Radweg aufgeleitet und gelangen dann entweder zur Fußgängerampel oder ohne Ampel zur Zugspitzstraße.

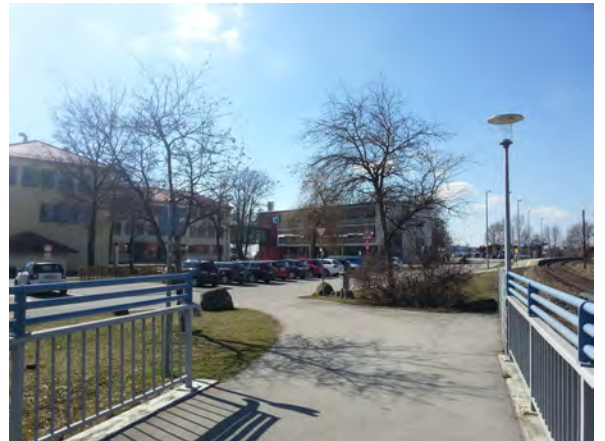
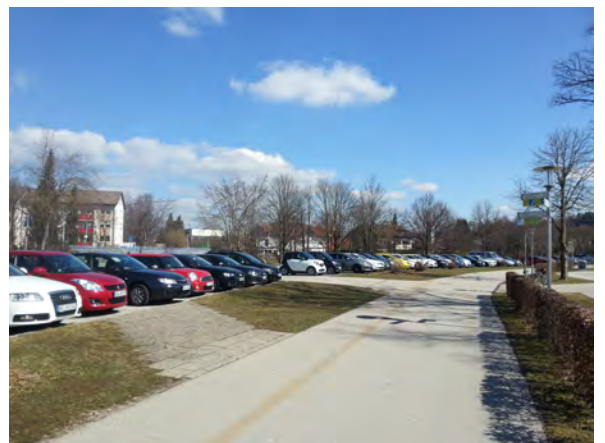
Mühlsteig, bei Realschule

Straßenquerung: innerorts leicht

2) An der Nordseite den Busch komplett entfernen, damit das Sichtfeld von/nach Süden besser wird.

3) Den Stein neben dem Pfosten mit dem Verkehrszeichen entfernen. Den großen Stein gegenüber durch einen gut sichtbaren Poller ersetzen.

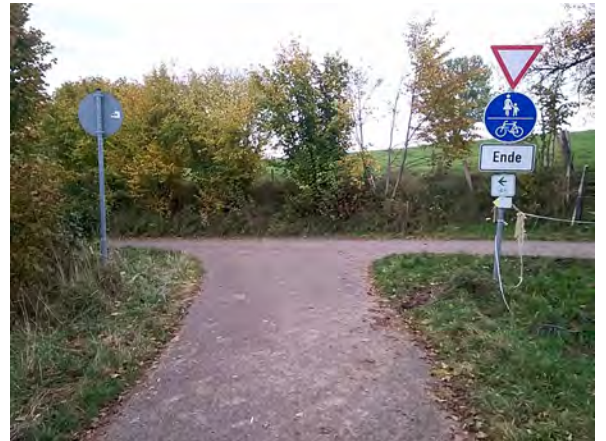
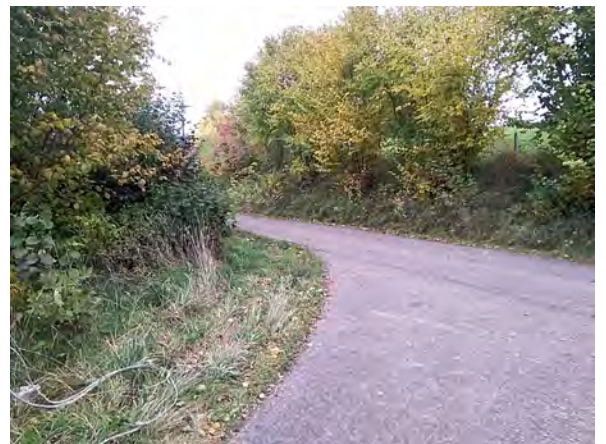
südlich von Ronried

eingeschränktes Sichtfeld

Büsche regelmäßig zurückschneiden, v.a. im Frühsommer.

Für eine durchgängige Radverbindung von Wald kommend sollte die Vorfahrtregelung geändert werden. Zudem kann mit einer Bodenmarkierung (Radpikto's und Richtungspfeile) auf die Radverkehrsführung aufmerksam gemacht werden.

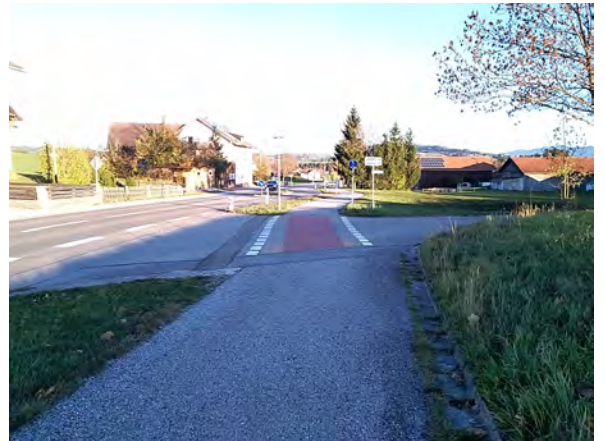
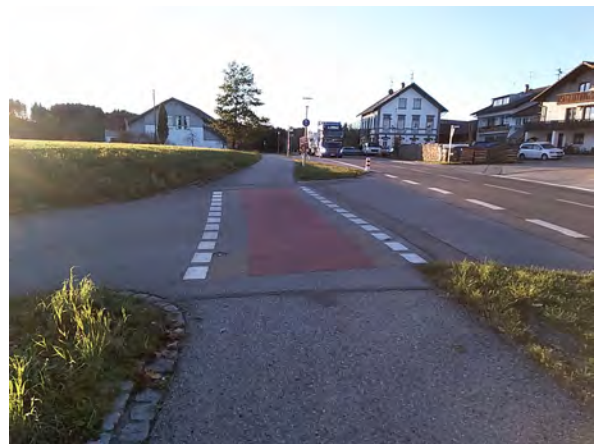
Rieder, Kirchgasse

Straßenquerung: Furtquerung

Bei den nächsten Markierungsarbeiten kann zusätzlich zur roten Fahrbahneinfärbung ein Radpikto und Richtungspfeile ergänzt werden. Die rote Fahrbahnmarkierung könnte noch etwas breiter sein.

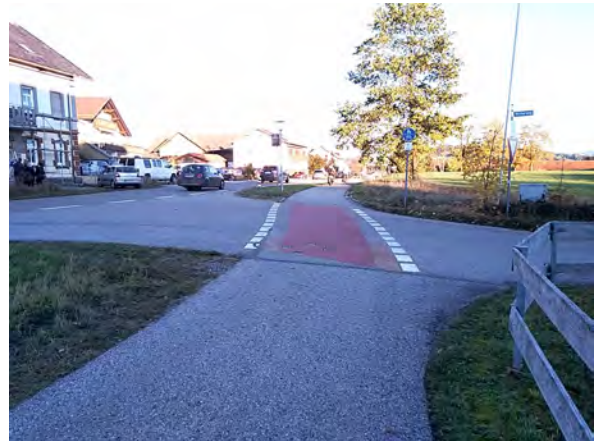
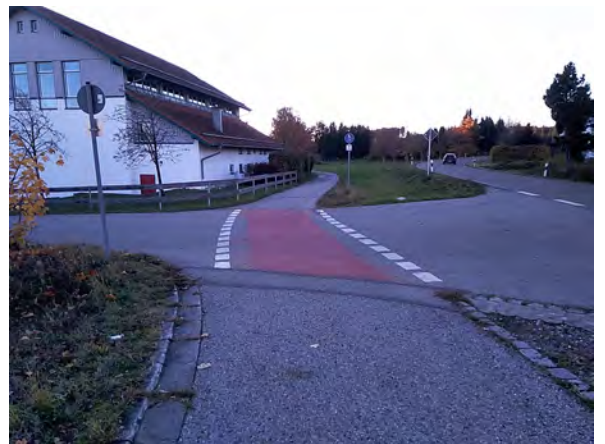
Rieder, Weiherweg

Straßenquerung: Furtquerung

Bei den nächsten Markierungsarbeiten kann zusätzlich zur roten Fahrbahneinfärbung ein Radpikto und Richtungspfeile ergänzt werden. Die rote Fahrbahnmarkierung könnte noch etwas breiter sein.

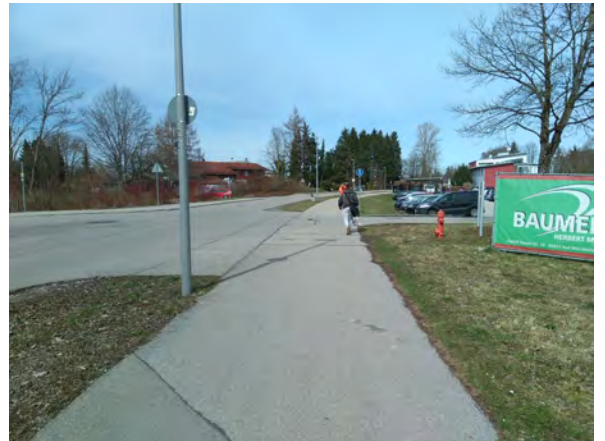
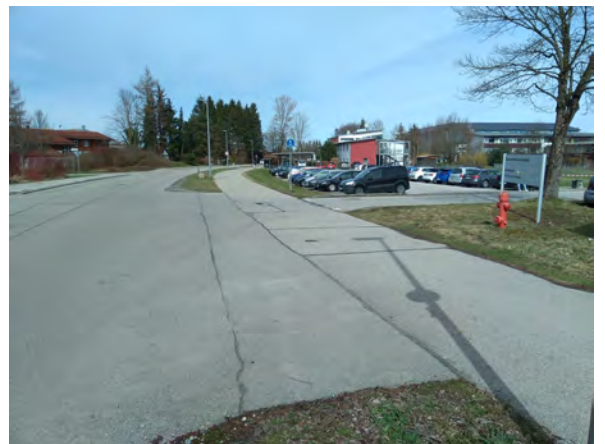
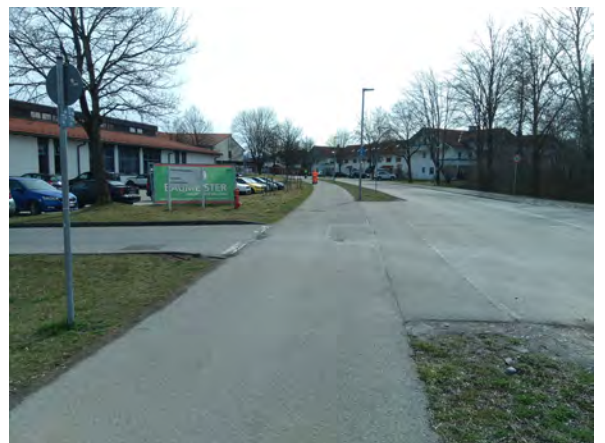
Marktoberdorf, Mühlsteig / Berufsschule

Straßenquerung: Furtquerung

Markierung der Furtquerung mit Leitlinien, rot eingefärbter Fahrbahnoberfläche, Radpiktos und Richtungspfeilen.

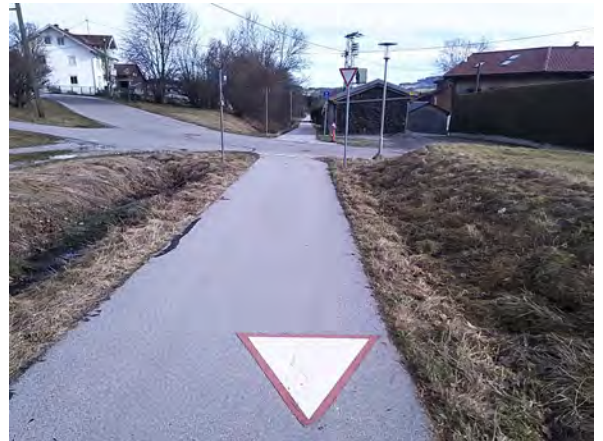
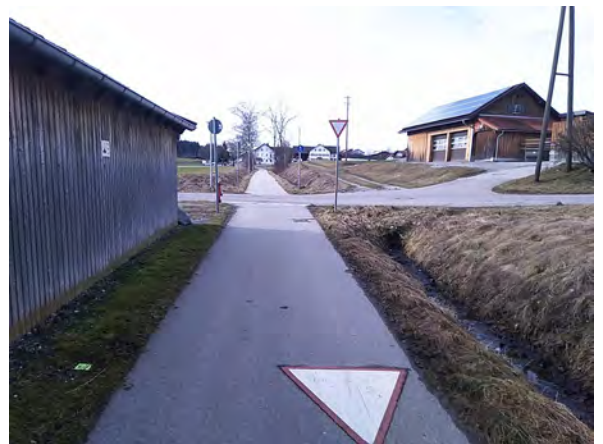
Rieder, Bertoldshofener Weg

Straßenquerung: innerorts leicht

Um auf die Gefahrensituation aufmerksam zu machen, ist auf dem Geh- und Radweg bereits VZ 205 "Vorfahrt gewähren" vorhanden. Im Bertoldshofener Weg könnten zusätzlich zwei Bodenschwellen eingebaut werden, um die Geschwindigkeit des Kfz-Verkehr noch weiter zu verringern. (Der Radweg ist häufig stark frequentiert.)

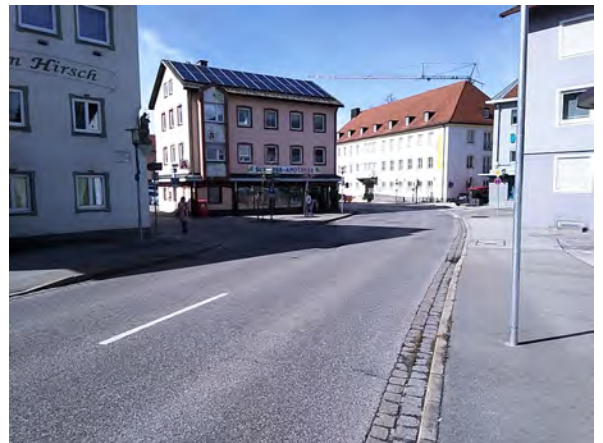
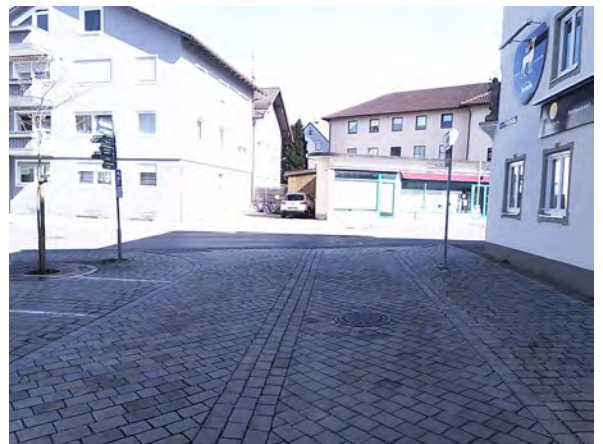
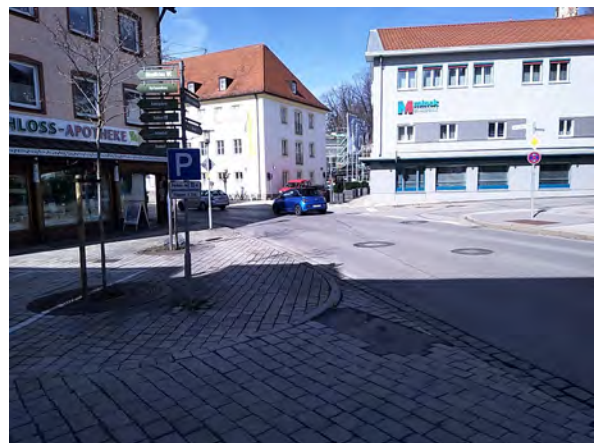
Georg-Fischer-Straße / Eberle-Kögl-Straße

Straßenquerung: innerorts schwer

2) Bei der Ausfahrt aus der Georg-Fischer-Straße ist das Sichtfeld nach Nordwesten gering. In Verbindung mit der hohen Verkehrsbelastung führt dies zu einer Gefahrenquelle.

3) Radfahrende, welche von der Füssener Straße kommen und nach Westen abbiegen wollen, müssen auf der Fahrbahn warten bis kein Gegenverkehr kommt. Aufgrund der hohen Verkehrsbelastung kann dies teilweise etwas dauern und von hinten steigt der "Kfz-Druck". Das ist unangenehm.

1) Prüfung, ob die Anordnung von VZ 205 "Vorfahrt gewähren" in der Georg-Fischer-Straße erfolgen kann.

2) Die Anordnung von Tempo 30 auf der Eberle-Kögl-Straße (in Verbindung mit der Musikschule und der St.-Martin-Grundschule) würde für alle Verkehrsteilnehmer die Gefahrenquellen reduzieren.

3) Der Gehweg bei Hs.Nr. 17 ist so breit, dass auf einer Teilfläche eine kleine Aufstellfläche für abbiegende Radfahrer geschaffen werden könnte. Allerdings ist von topplan keine aussagekräftige Abschätzung möglich gewesen, wie viele Radfahrer tatsächlich von der Füssener Straße kommen und nach Westen abbiegen.

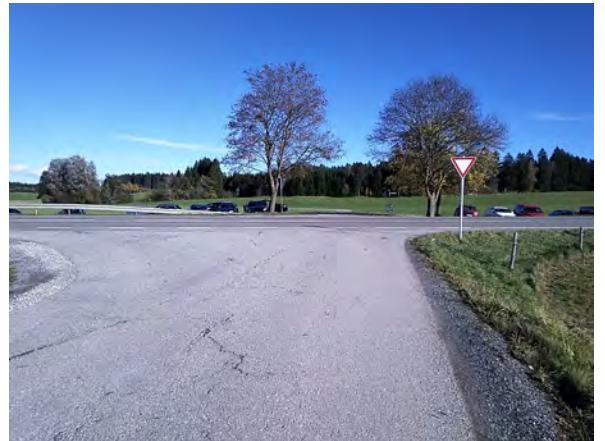
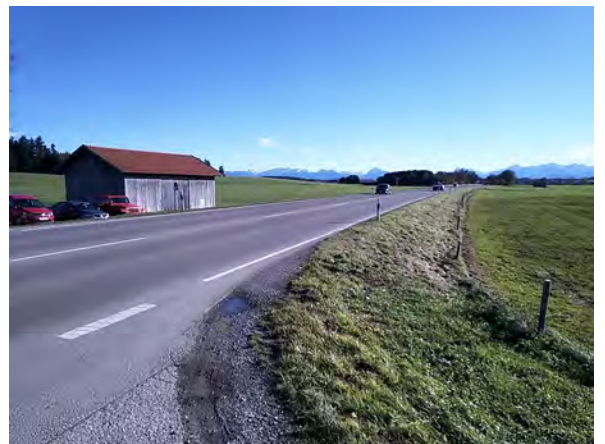
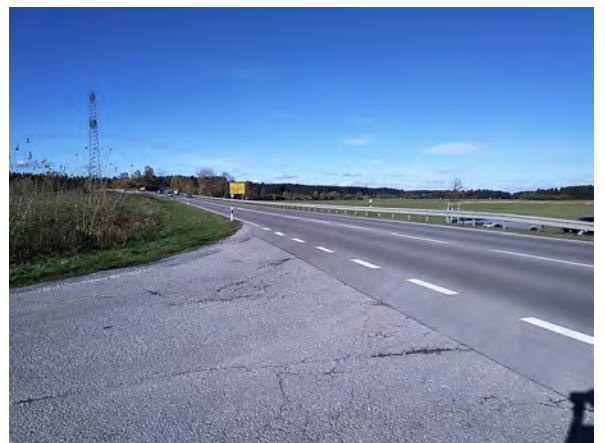
nordöstlich von Geisenried, Querung B 472

Straßenquerung: ausserorts leicht

Alternativ zu den vorhandenen Verkehrszeichen 205 "Vorfahrt gewähren" könnten beidseitig "Stop-Schilder" angeordnet werden (VZ 206). Beide Ausfahrten werden sowohl von Kfz als auch von Radfahrenden genutzt.

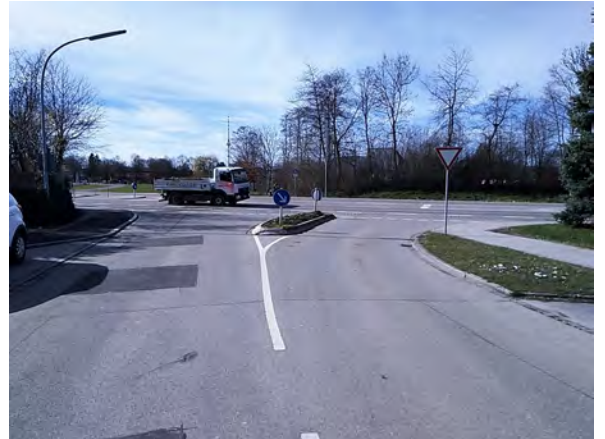
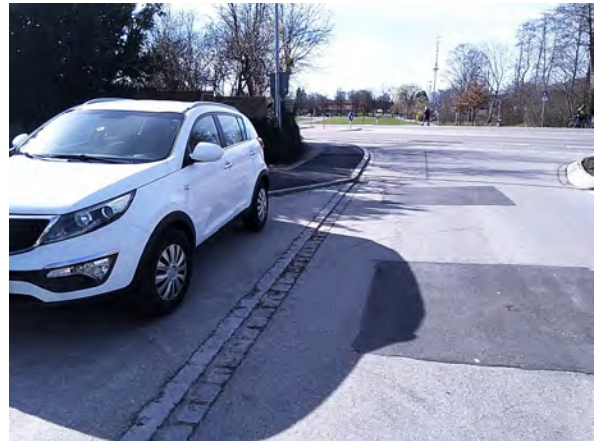
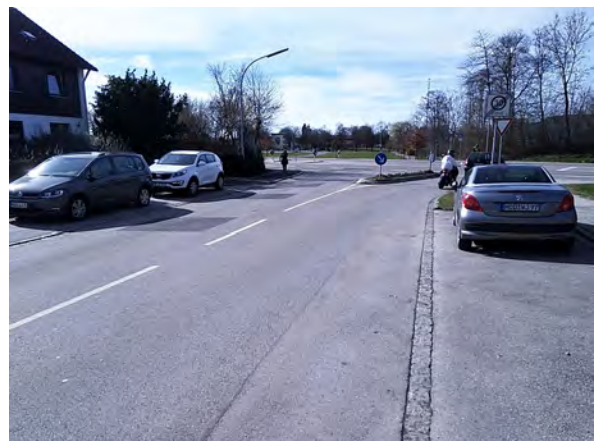
Marktoberdorf, Kaufbeurer Straße / Keltenstraße

Straßenquerung: innerorts schwer

Von Osten (aus dem Wohngebiet) kommend ist keine Zufahrt für Radfahrende zur Querungsinsel über die Kaufbeurer Straße möglich. Jedoch müssen Radfahrende auf den Geh- und Radweg an der Westseite der Kaufbeurer Straße gelangen können um z. B. in Richtung Schule, Kindergarten, FSV-Sportplatz an der Schwabenstraße gelangen zu können.

An der Südseite der Keltenstraße muss ein getrennter (oder gemeinsamer) Geh- und Radweg geschaffen werden, welcher eine Zufahrt für Radfahrende zur Nutzung der Querungsinsel über die Kaufbeurer Straße ermöglicht. Damit Radfahrende von Osten kommend nicht im Einmündungsbereich Keltenstraße / Kaufbeurer Straße die Straßenseite wechseln (das ist gefährlich), muss der Radweg bereits bei der Kreuzung mit der Wiesenstraße beginnen. Unter Auflösung der Parkplätze an der Südseite ist dies möglich. Das Grundstück ist im Besitz der Kommune. Die Maßnahme wird als wichtig erachtet um v.a. Kindern und Jugendlichen aus dem Wohngebiet eine sichere Radverkehrsführung in Richtung Einrichtungen an der Schwabenstraße bereit zu stellen.

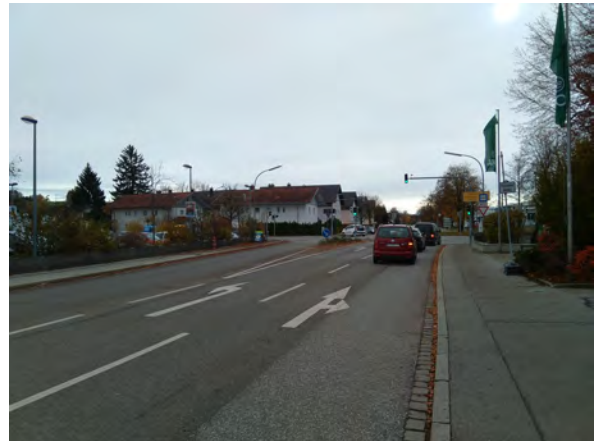
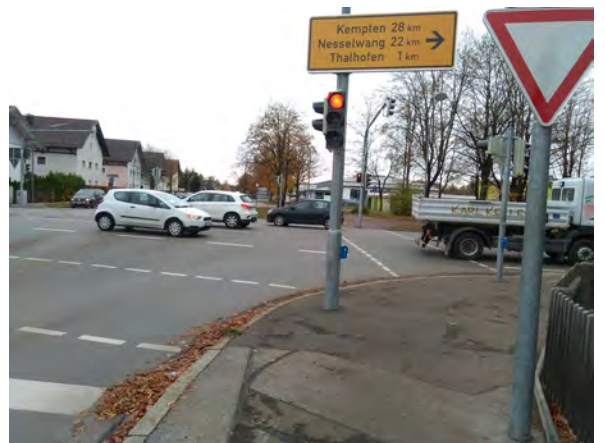
Bahnhofstraße / Brückenstraße (AOK-Kreuzung)

Gefahrenstelle: leicht

Eine eigene Radverkehrsführung ist zwingend erforderlich - siehe hierzu Vorentwurf für gesamte AOK-Kreuzung.

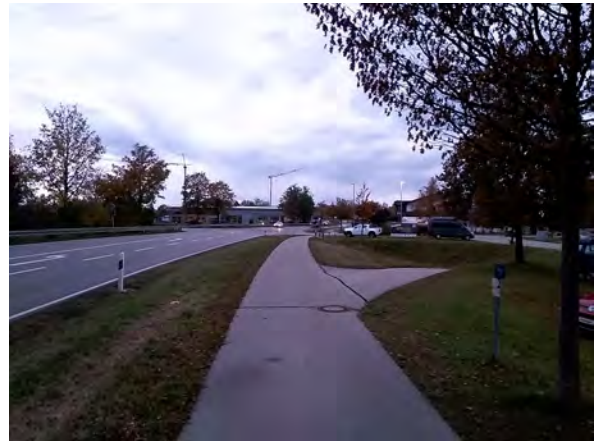
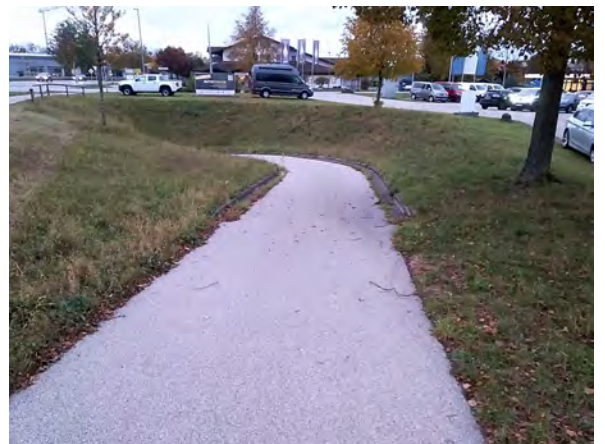
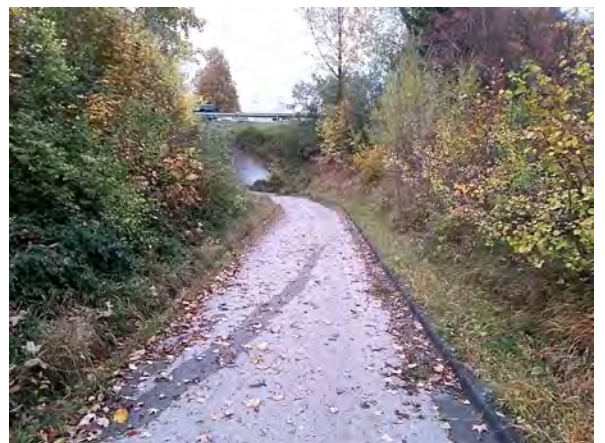
Gewerbegebiet West, auf Höhe Auto Singer

eingeschränktes Sichtfeld

Im Bereich der Unterführung ist bereits eine Mittellinie markiert. Diese jedoch in den Zufahrtbereichen deutlich länger markieren. Zusätzlich Richtungspfeile aufbringen.
