top plan Osteranger 16 · D - 87616 Wald

Stadt Marktoberdorf
Richard-Wengenmeier Platz 1
D 87616 Marktoberdorf

Datum: 13.01.2025
Projektleitung: Andreas Ampßler

Radverkehrskonzept: Hindernisse und Problemstellen

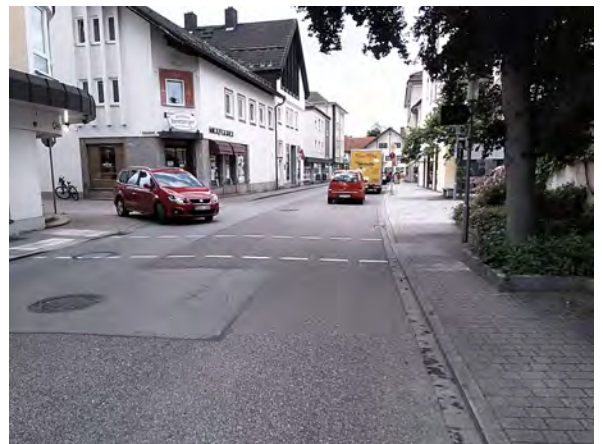
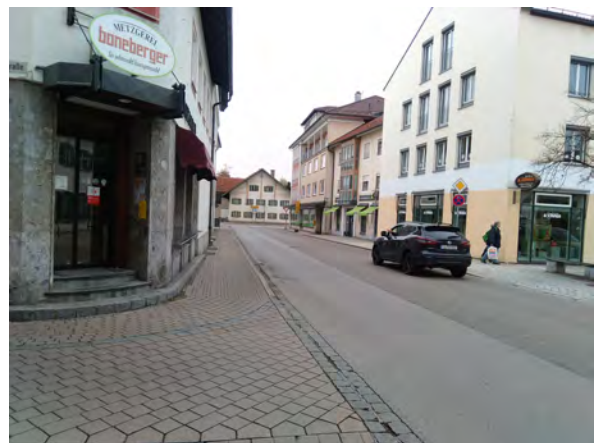
- 1) Gefahrenquelle bei Überquerung der Salzstraße aufgrund der Verkehrsbelastung in der Salzstraße
- 2) Teilweise Gefährdung durch Fahrzeuge, welche von der Salzstraße in die Schützenstraße einbiegen und in der Fahrbahnmitte sind (siehe Foto oben). Zu Stoßzeiten erheblicher Ausweichverkehr aufgrund Rückstau in der Salzstraße.
- 3) Radfahrende welche von Osten in der Salzstraße kommen und nach Süden in die Schützenstraße abbiegen wollen, können dies aufgrund des Gegenverkehrs häufig nicht direkt tun. Dabei kann ein unangenehmer "Kfz-Verkehrsdruck" von hinten entstehen.

- 1) Markierter Übergang mit Schulweghelfer vorhanden. Zudem ist die Salzstraße in beide Richtungen gut einsehbar und die Schützenstraße ist mit VZ 206 "Stopp" versehen. Zusätzlich könnte aber noch eine Haltelinie markiert werden.
- 2) Das Einfahren für Kfz von der Salzstraße in die Schützenstraße durch eine Umgestaltung des verkehrsberuhigte Bereichs unattraktiv machen (siehe Empfehlungen Standort -0302). Dies stärkt zudem die gesamte Nord-Süd-Radachse über die Schützenstraße bis zur St.-Martin-Schule.
- 3) Radfahrenden, welche von Osten kommen, mit dem Genoveva-Brenner-Weg eine bessere Alternative zur Verfügung stellen (siehe Empfehlungen dort)

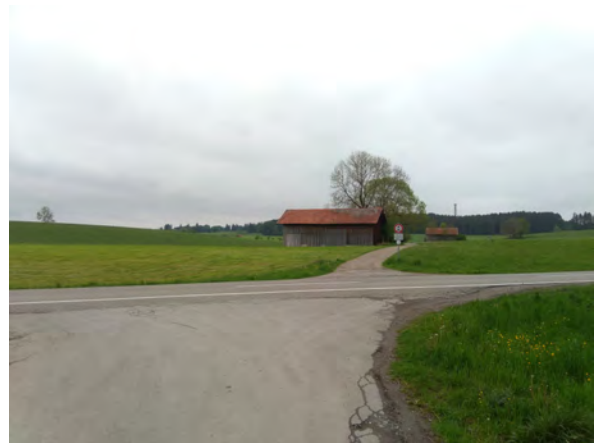
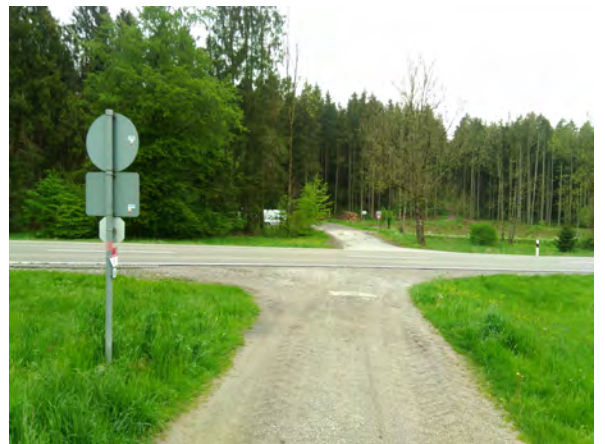
Querung B 16 nahe Parkplatz Hochwieswald

Überquerung der B 16 nahe Parkplatz Hochwieswald ist aufgrund hoher Verkehrsbelastung und hoher Geschwindigkeiten der Kfz für Radfahrer und Fußgänger gefährlich.

Beidseitig Anordnung von VZ 205 "Vorfahrt gewähren" (oder sogar VZ 206 - Stopp) und Markierung einer Haltelinie (sofern noch nicht umgesetzt).

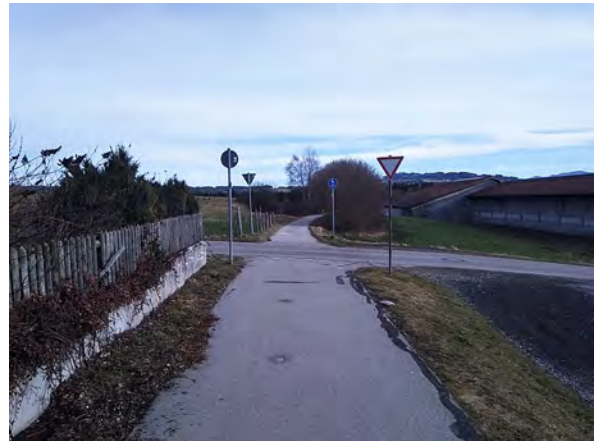
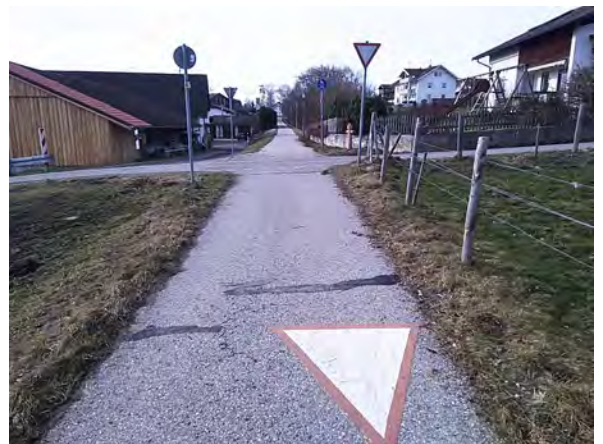
Heiland

Aufgrund des Gartenzauns und der Bepflanzung an der Nordwestseite der Kreuzung ist das Sichtfeld sehr stark eingeschränkt.

Um auf die Gefahrensituation aufmerksam zu machen, ist auf dem Geh- und Radweg bereits VZ 205 "Vorfahrt gewähren" vorhanden. Auf der Ortsstraße sollte nördlich des Radweges eine Bodenschwelle eingebaut werden, um die Geschwindigkeit des Kfz-Verkehr noch weiter zu verringern. (Südlich der Radwegequerung optional ebenfalls eine Bodenschwelle.) Zusätzlich möchten wir ein Gespräch mit dem Eigentümer Hs.Nr. 16 empfehlen, mit dem Ziel, dass der Bewuchs unmittelbar angrenzend an die Kreuzung regelmäßig zurück geschnitten wird oder nicht über die Oberkante des Gartenzauns wächst.

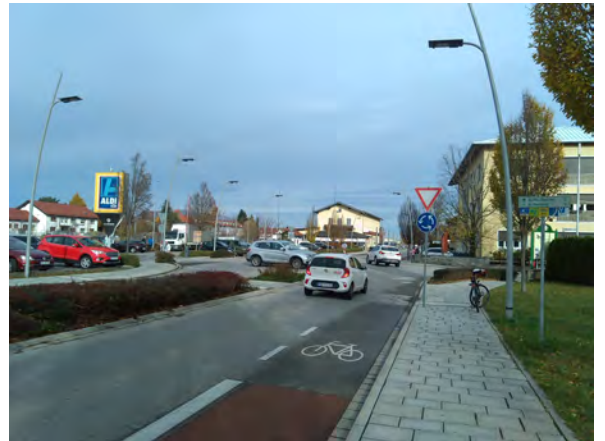
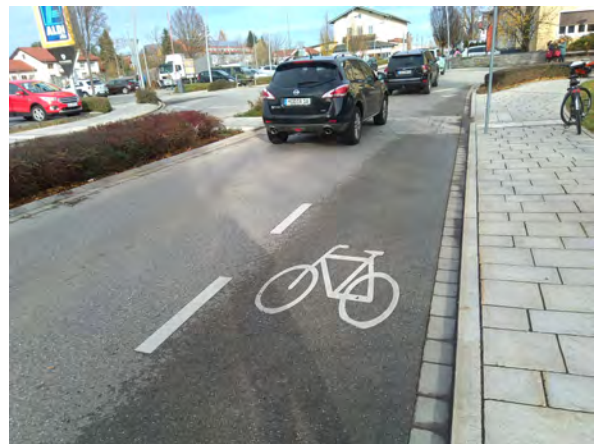
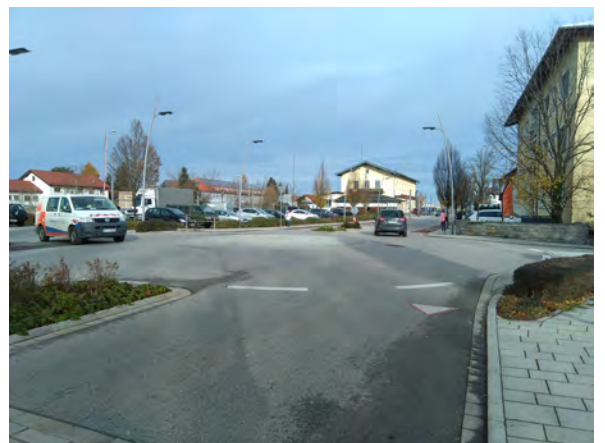
Marktoberdorf, Bahnhofstraße/ Zum Burger

In beide Fahrtrichtungen endet der Radfahrstreifen vor dem Kreisverkehr. Die Radfahrer werden anschließend auf der Fahrbahn durch den Kreisverkehr geführt. (Eine Führung im Seitenraum ist nicht möglich.) Der Kreisverkehr wird von manchen Kfz in Nord-Süd-Richtung relativ schnell durchfahren.

Radpiktogrammreihe im Vorfeld des Kreisverkehrs und im Kreisverkehr einsetzen, um auf den Radverkehr aufmerksam zu machen.

Zusätzlich kann geprüft werden, ob die gepflasterte Fläche in der Mitte des Kreisverkehrs optisch noch besser hervorgehoben werden kann. Ziel sollte sein, dass Kfz in Nord-Süd-Richtung nicht "geradeaus" über den Kreisverkehr "rasen", sondern die Geschwindigkeit verringern und einen Halbkreis fahren.

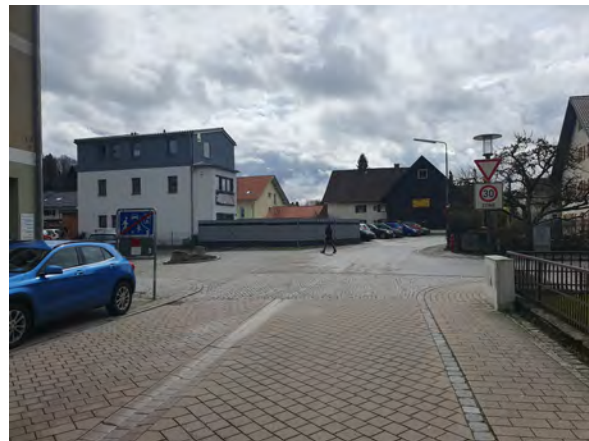
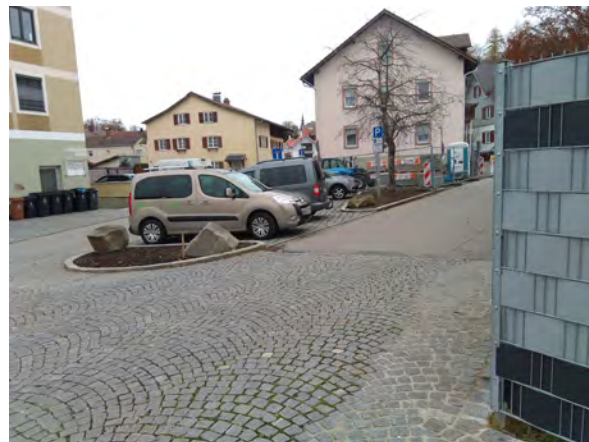
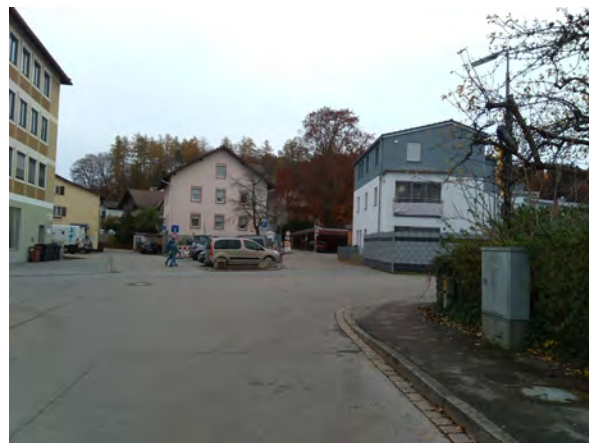
Schützenstraße / Buchelweg / Carl-Maria-von-Weber-Straße

1) Fahrradfahrer, die aus südlicher Richtung auf der Schützenstraße fahren, haben aufgrund eines hohen Zauns ein stark eingeschränktes Sichtfeld in den Buchelweg. Der Buchelweg ist erst im Bereich der Kreuzung einsehbar.

Somit bestehen im gesamten Kreuzungsbereich somit Gefahrenquellen, da die einmündenden Straßen zu spät gesehen werden.

3) Sehr geringe Sichtweite in der Schützenstraße von Norden kommend in den Genoveva-Brenner-Weg. (Von dort kommen teilweise Radfahrer aufgrund leichtem Gefälle relativ schnell.)

1) Einmündung Buchelweg umbauen. Diese nach Norden verlegen und mit dem Genoveva-Brenner-Weg zusammenlegen (siehe Empfehlungen Standort 861).

2) Kontaktaufnahme mit dem Eigentümer um mit ihm einen Rückschnitt der Hecke zu besprechen.

3) Der verkehrsberuhigte Bereich zwischen der Salzstraße und dieser Kreuzung muss durch bauliche Maßnahmen (z. B. Grüninseln, Pflanzkübel, etc.) den gewünschten Charakter einer Spielstraße erhalten. Ziel muss sein, dass Kfz-Verkehr tatsächlich nur noch in Schrittgeschwindigkeit möglich ist und dadurch der verkehrsberuhigte Bereich für den Ausweichverkehr von der Salzstraße sehr unattraktiv wird. Dies reduziert wiederum die Begegnungsfälle und Gefahrenquellen an dieser Kreuzung.

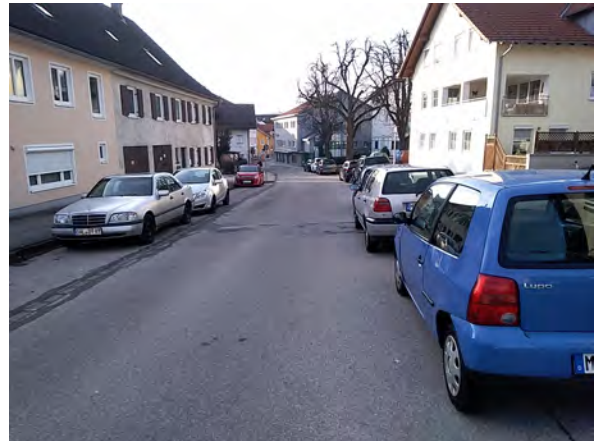
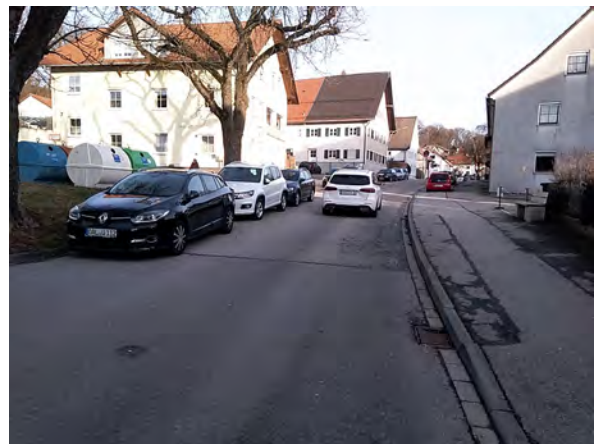
In der Hohenwartstraße gefährden viele am Straßenrand parkende Fahrzeuge die Radfahrer. Gefahren bestehen durch sich öffnende Türen, überraschend losfahrende PKW und erhebliche Engstellen bei Begegnungsverkehr mit Kfz. Die Fotos wurden im Umfeld der Firma Minck aufgenommen. Aber auch im weiteren Verlauf nach Osten parken regelmäßig Fahrzeuge. Hinzu kommt der teils schlechte Wegezustand, welcher Ausweichmanöver der Radfahrer bedingt, was wiederum zu Gefahren führt.

Das Parken von Fahrzeugen muss eindeutig geregelt und markiert werden. In Teilbereich muss sicherlich das beidseitige Parken unterbunden werden. Auch im Sinne des Winterdienstes dürfte eine Regelung des Parkens wünschenswert sein.

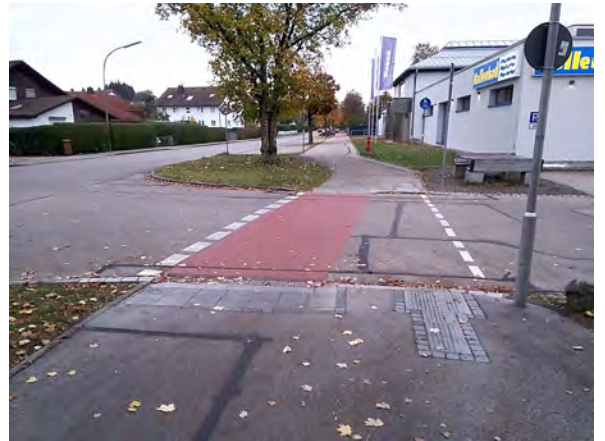
Bahnhofstraße / Hallenbad

Gefahrenstelle: leicht

Der Geh- und Radweg ist vom Hallenbad bis zur Peter-Dörfler-Straße nicht beleuchtet.

Aufgrund der Frequentierung und der parkenden Autos, welche teilweise in den Radweg hineinreichen, sollte der Geh- und Radweg gut beleuchtet werden.

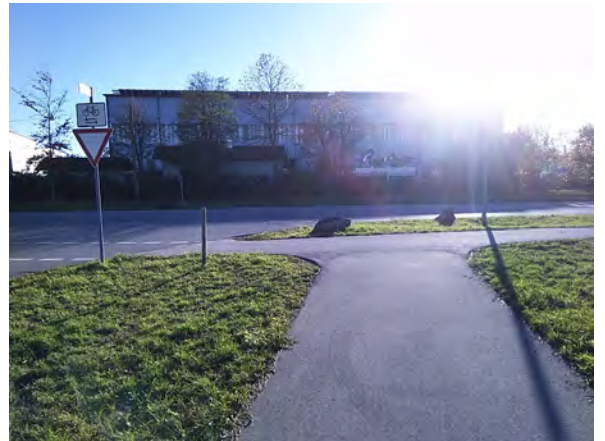
Gewerbegebiet West, Röntgenring / Einsteinstraße

Straßenquerung: Furtquerung

Der Geh- und Radweg quert vorfahrtsberechtigt die Einsteinstraße im Einmündungsbereich in den Röntgenring.

Seitliche Leitlinien sind vorhanden. Zusätzlich kann eine rote Fahrbahnmarkierung und die Anbringung von Radpiktos und Richtungspfeilen erfolgen.

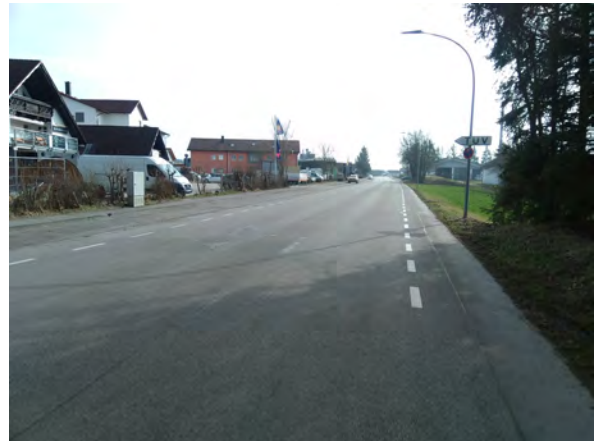
Marktoberdorf Nord, Schwabenstraße / Nordstraße

Straßenquerung: innerorts leicht

Bereits vor dem Erreichen der Nordstraße Bau einer Ableitung vom Radweg um die Schwabenstraße zu überqueren. Wichtig ist eine eindeutige Bodenmarkierung (Radpiktos und Richtungspfeil) für die Radfahrenden, welche von Norden kommen. Beginn der Radverkehrsführung in Richtung Süden auf Höhe dieser neuen Ausfahrt. Anstelle dem Schutzstreifen ist ein Radfahrstreifen zu empfehlen (siehe Entwicklungsmaßnahme).

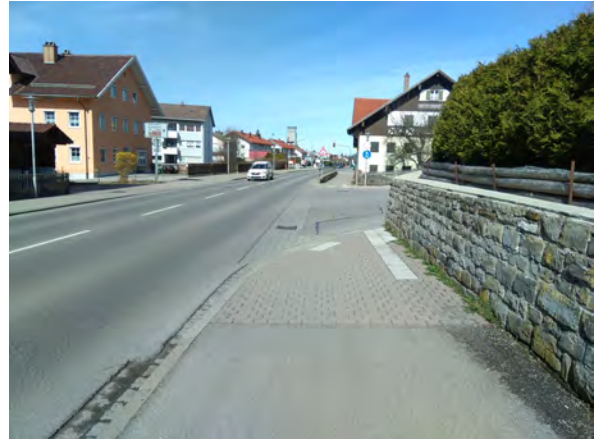
Kaufbeurer Straße / Keltenstraße

Straßenquerung: Furtquerung

Markierung der Furtquerung mit Leitlinien, rot eingefärbter Fahrbahnoberfläche und Radpiktos.

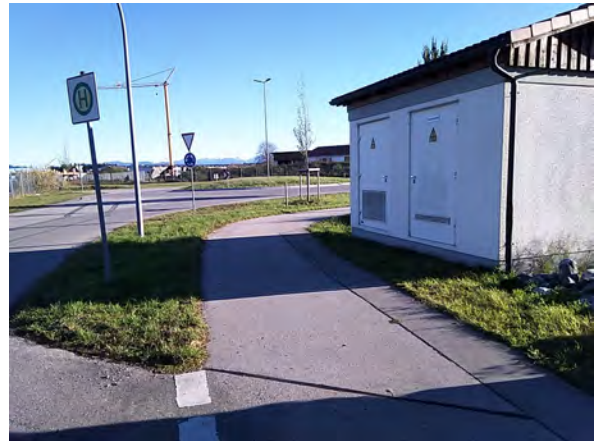
Gewerbegebiet West, Einsteinstraße

eingeschränktes Sichtfeld

Bei einer zukünftigen Sanierung des Geh- und Radweges ist ein breiterer Ausbau mit größeren Kurvenradien zu empfehlen.

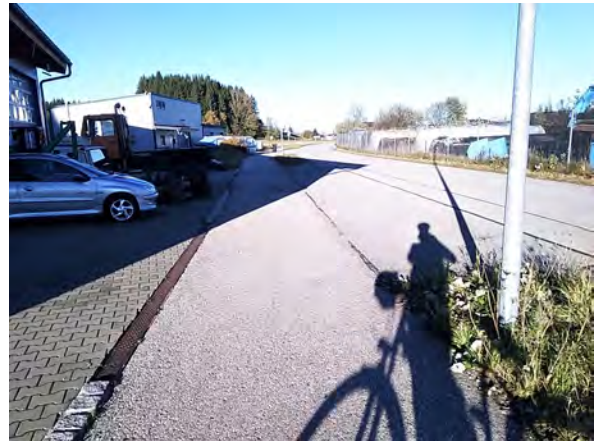
Gewerbegebiet West, Einsteinstraße

Gefahrenstelle: leicht

Baulich jedoch aufwendig. (Zudem erscheint die Frequentierung nicht sonderlich hoch, da nur Hattenhofen angeschlossen ist.)

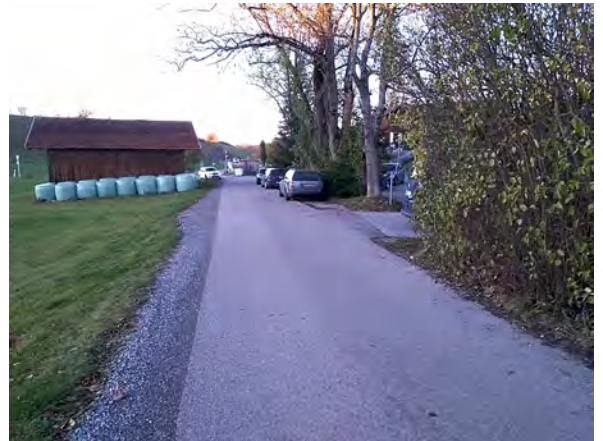
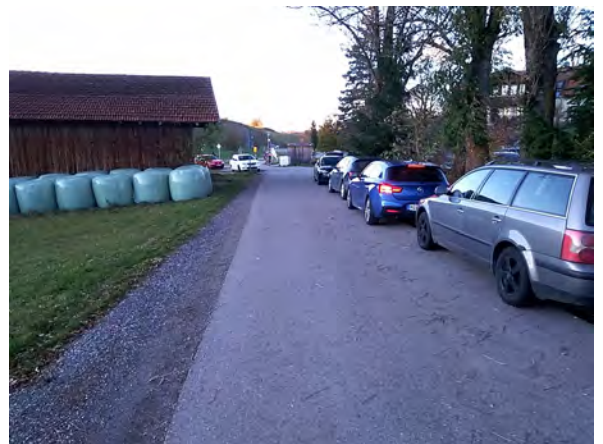
Am Schillenberg

Gefahrenstelle: schwer

Erhebliche Gefahrenquellen im Bereich der Tierklinik für Radfahrende, v.a. von Süden kommend da aufgrund Gefälle hohe Geschwindigkeiten bei Radfahrenden möglich sind. Sehr stark eingeschränktes Sichtfeld bei der südlichen Ausfahrt aus dem offiziellen Parkplatz aufgrund von Büschen und Bäumen. Zudem erhebliche Gefahrenquelle durch seitlich am Fahrbahnrand parkende Fahrzeuge bei unerwartetem Losfahren oder sich öffnenden Türen. Es ist ein Warnhinweis "Gefährliche Ausfahrt" vorhanden. Jedoch genügt diese Maßnahme nicht.

- Das Parken am Fahrbahnrand muss unterbunden oder eindeutig geregelt werden. Sofern es erlaubt wird, müssen Parkbuchten mit Sicherheitstrennstreifen markiert werden. Die Alte Rieder Straße könnte dafür in einem Teilabschnitt nach Westen verbreitert werden.
- Mit der Tierklinik ist zu besprechen, ob die südliche Ausfahrt aus dem Parkplatz evtl. geschlossen werden kann. Die Hauptausfahrt führt nach Norden und tangiert die Radfahrenden nicht direkt. Alternativ muss der Bewuchs deutlich zurück geschnitten werden, damit die Sichtfelder größer werden.
- Auf der Fahrbahn sind zusätzlich Radpiktos zu empfehlen um den Kfz-Verkehr zur Tierklinik zu sensibilisieren.

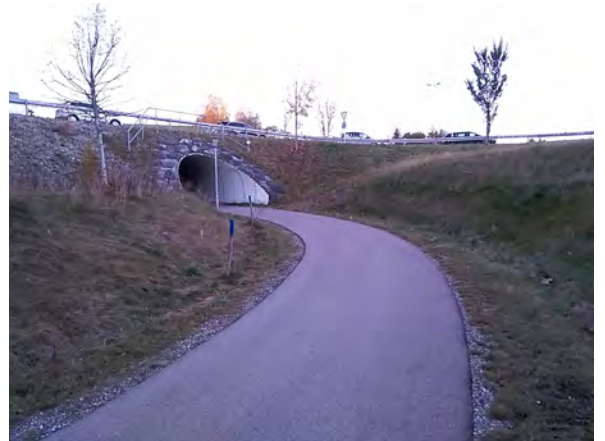
Unterführung Schongauer Straße bei Kreisverkehr

eingeschränktes Sichtfeld

Markierung einer gestrichelten Mittellinie und von Richtungspfeilen im Bereich der Unterführung und der beiden Zufahrten. (Gesamtlänge ca. 150 m da auch die Anschlussbereiche etwas unübersichtlich sind.)

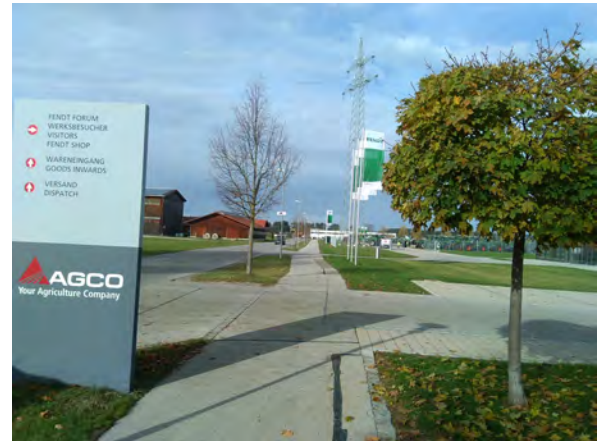
Micheletalweg, bei Fendt Forum

Straßenquerung: Furtquerung

Bei der Einfahrt in den Parkplatz Markierung der Furtquerung mit Leitlinien, rot eingefärbter Fahrbahnoberfläche und Radpiktos. Bei der Werkszufahrt genügen seitliche Leitlinien.

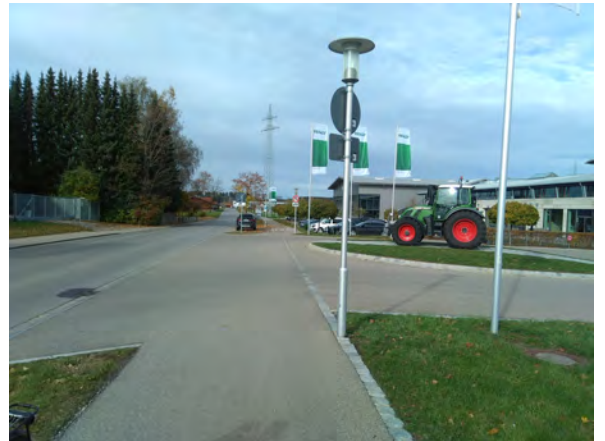
Micheletalweg bei Fendt Forum

Straßenquerung: Furtquerung

In der Regel Markierung der Furtquerung mit Leitlinien, rot eingefärbter Fahrbahnoberfläche und Radpiktos. Aufgrund der sehr großen Länge könnte hier auf die rote Fahrbahnoberfläche verzichtet werden.

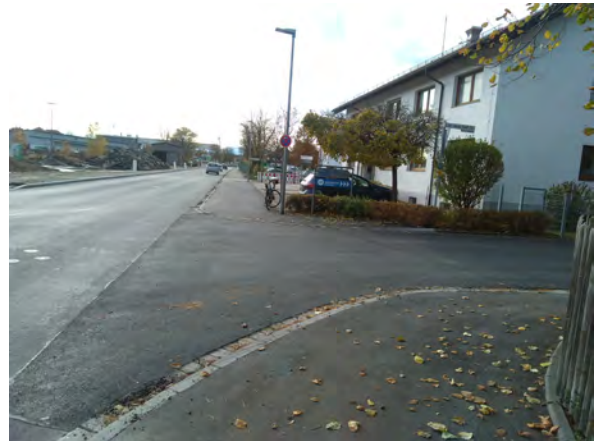
Johann-Georg-Fendt-Straße

Straßenquerung: Furtquerung

Markierung der Furtquerung mit Leitlinien, rot eingefärbter Fahrbahnoberfläche und Radpikto.

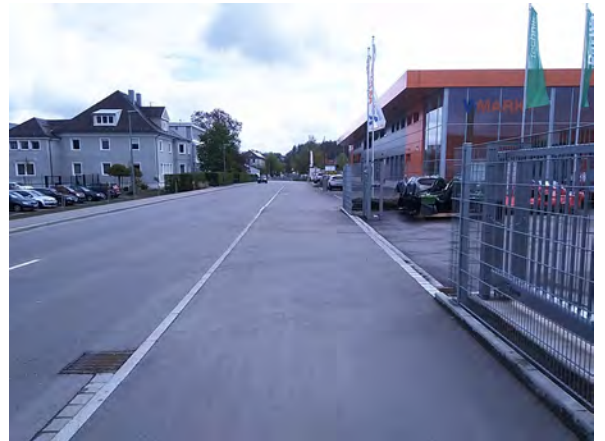
Johann-Georg-Fendt-Straße / Baywa / V-Markt

Straßenquerung: Furtquerung

Markierung der beiden Furtquerung mit Leitlinien, rot eingefärbter Fahrbahnoberfläche und Piktos für Rad und Fußgänger. Es kann geprüft werden, ob der gemeinsame Geh- und Radweg in einen getrennten Geh- und Radweg umgewandelt wird. Die Radfahrenden würden dann etwas weiter abgesetzt von den beiden Ausfahrten radeln. Ausfahrende Fahrzeuge könnten somit etwas weiter vorfahren, wodurch sich die Sichtfelder vergrößern würden.

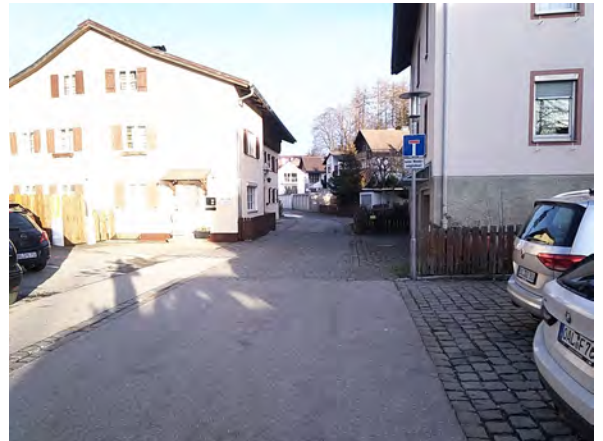
Genoveva-Brenner-Weg

Gefahrenstelle: leicht

Im Zuge der Umgestaltung der Schützenstraße zur Fahrradstraße und auch des Genoveva-Brenner-Weges ist die Vorfahrtsregelung an der Kreuzung zu klären und, neben der Anordnung der Verkehrszeichen, durchgängig zu asphaltieren und zu markieren.

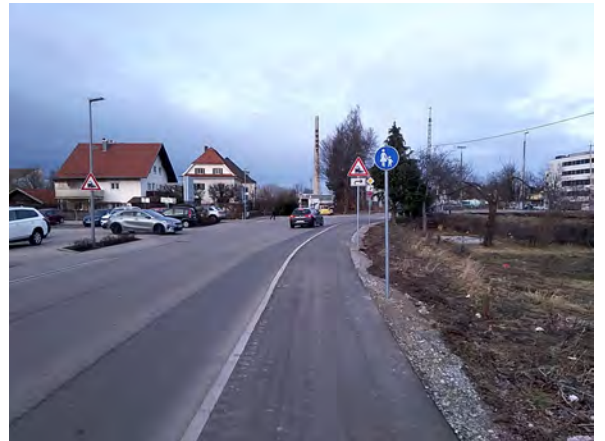
Johann-Georg-Fendt-Straße / Zufahrt Parkplatz Fendt

Gefahrenstelle

Eine Verbesserung ist durch eine eigenständige Radführung an der Westseite der Joh.-Georg-Fendt-Straße möglich. Die Problematik der Parkplatzausfahrten bleibt aber auch dann bestehen. Insgesamt hat der Mitarbeiterparkplatz 6 Ausfahrten (3 im Micheletalweg). Wir möchten ein Gespräch mit der Firma Fendt anregen um zu klären, ob möglicherweise zumindest 1 oder 2 Ausfahrten aufgelöst werden können.

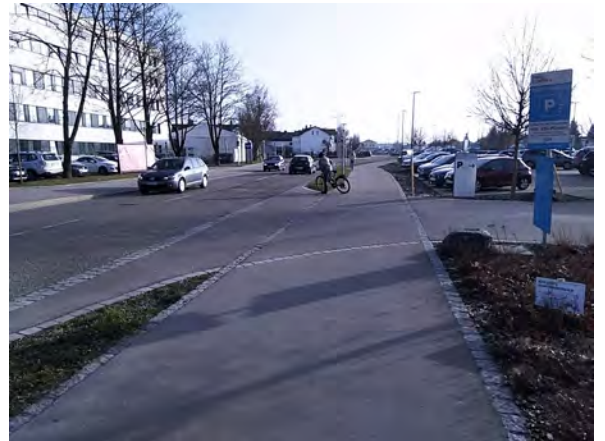
Ruderatshofener Straße auf Höhe Medicum

Straßenquerung: Furtquerung

- 1) Markierung der Furtquerung mit Leitlinien, rot eingefärbter Fahrbahnoberfläche und Radpiktos.
- 2) Verhinderung, dass Radfahrer auf dem Radweg an der Westseite in Richtung Norden radeln. Siehe hierzu Empfehlung bei Standort 238. Zusätzlich Radpiktos und Richtungspfeile nur nach Süden aufbringen.

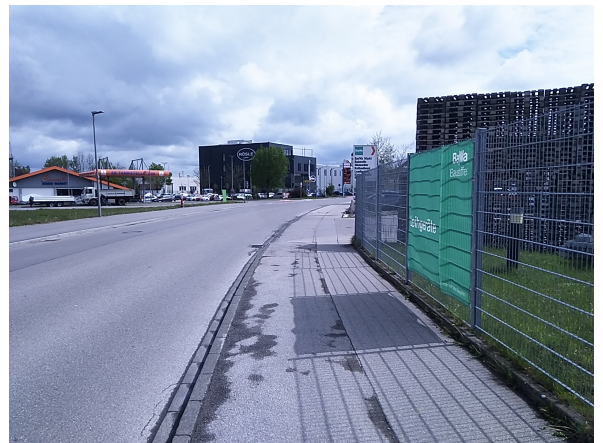
Standortnummer: 09777151-0804

Straßenquerung: Furtquerung

Der Geh- und Radweg quert die Zufahrt zur Baywa. Aufgrund erheblich eingeschränkter Sichtfelder (Zaun, Paletten) und Fokus der ausfahrenden Fahrzeuge auf den Kfz-Verkehr auf der Johann-Georg-Fendt-Straße entsteht hohes Gefahrenpotenzial für Radfahrende.

Mit einer Furtmarkierung (Leitlinien, rot eingefärbte Fahrbahnoberfläche und Radpiktos) kann auf den Radverkehr aufmerksam gemacht werden. Allerdings könnte dies Radfahrende verleiten noch schneller zu fahren. Daher muss das eigentliche Problem in Abstimmung mit dem Grundstückseigentümer gelöst werden. Der Zaun und die Paletten dürfen das Sichtfeld nicht so stark beeinträchtigen.

Sofern Radfahrende in diesem Bereich zukünftig auf einem Radfahrstreifen geführt werden (siehe Vorschlag Entwicklungsmaßnahme) würde dies zu einer Verbesserung beitragen. Unabhängig davon ist aber eine Entschärfung der Gefahrenstelle zeitnah erforderlich.

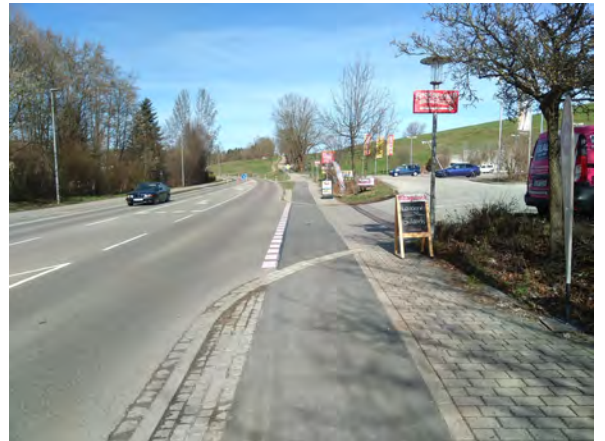
Standortnummer: 09777151-0882

Straßenquerung: Furtquerung

Der Geh- und Radweg quert die stark frequentierte Zufahrt zum Parkplatz Norma. Gefahrenpotenzial durch viele Fahrzeuge und Fokus der ausfahrenden Fahrzeuge auf den starken Kfz-Verkehr auf der Kaufbeurer Straße.

Eine Leitlinie zwischen Radweg und Fahrbahn ist vorhanden. Zudem ist der Gehweg durch die Pflasterung optisch hervorgehoben. Zusätzlich könnte die Radfurt noch mit rot eingefärbter Fahrbahnoberfläche und Radpiktos ausgeführt werden.

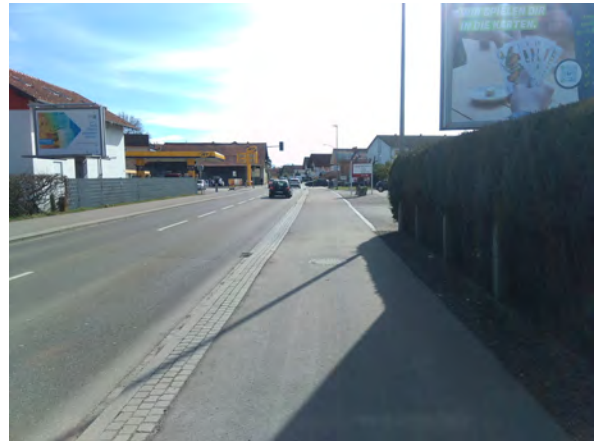
Standortnummer: 09777151-0883

Straßenquerung: Furtquerung

Der Geh- und Radweg quert die beiden Zufahrten zur Bäckerei Lipp. Aufgrund der hohen Kundenfrequenz und dem Fokus der ausfahrenden Fahrzeuge auf den starken Kfz-Verkehr auf der Kaufbeurer Straße entsteht ein erhebliches Gefahrenpotenzial für Radfahrende. An der nördlichen Ausfahrt kommt ein eingeschränktes Sichtfeld aufgrund einer Hecke hinzu.

Markierung der beiden Furtquerungen mit Leitlinien, rot eingefärbter Fahrbahnoberfläche und Radpiktos.
Prüfung, ob die Hecke etwas zurückgeschnitten werden kann.

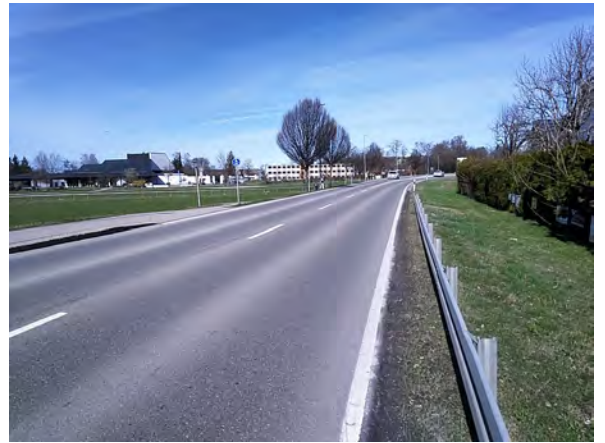
Standortnummer: 09777151-0889

Radfahrende in Fahrtrichtung Norden müssten spätestens hier die Kaufbeurer Straße überqueren um auf den benutzungspflichtigen gemeinsamen Geh- und Radweg an der Westseite zu kommen. Alternativ kann dies ca. 50 m vorher auf Höhe der Frankenstraße erfolgen, jedoch ist in diesem Abschnitt der Geh- und Radweg direkt an der Fahrbahn und relativ schmal für einen Begegnungsverkehr. Die Querung der Kaufbeurer Straße ist in beiden Fällen gefährlich. Ca. 150 m weiter nördlich steht auch ostseitig wieder ein gemeinsamer Geh- und Radweg zur Verfügung.

- 1) Aufhebung der Benutzungspflicht in Fahrtrichtung Norden auf dem westseitigen Geh- und Radweg.
- 2) Bau einer durchgängigen Radverkehrsführung an der Ostseite der Kaufbeurer Straße (siehe Entwicklungsmaßnahme).

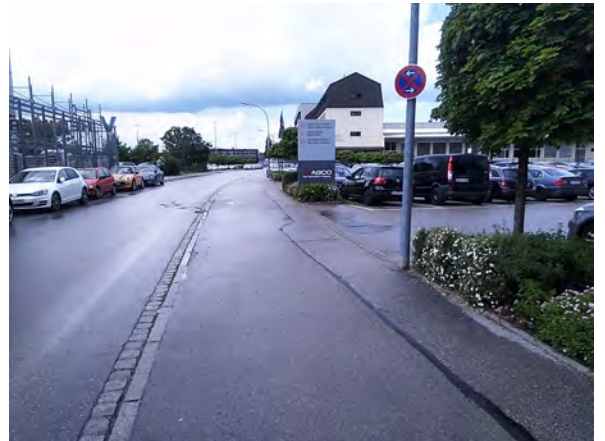
Micheletalweg, Zufahrt Fendt-Parkplatz

Straßenquerung: Furtquerung

Bei allen drei Einfahrten in den Parkplatz Markierung der Furtquerung mit Leitlinien, rot eingefärbter Fahrbahnoberfläche und Radpiktos. Durch bauliche Maßnahmen (z. B. Geländer) muss verhindert werden, dass parkende Fahrzeuge in den Geh- und Radweg hineinragen können.

Als weitere Option möchten wir ein Gespräch mit der Firma Fendt anregen. Der Parkplatz hat insgesamt 6 Ausfahrten, welche alle eine Gefahrenquelle darstellen. Möglicherweise könnten zumindest 1 oder 2 Ausfahrten aufgelöst werden.

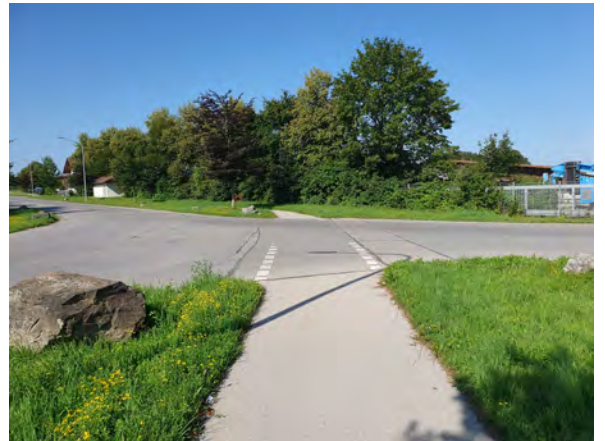
Standortnummer: 09777151-1013

Straßenquerung: Furtquerung

Aufbringung einer weißen, unterbrochenen Blockmarkierung (Breitstrich) im Bereich der Furtquerung.

Hinweis: Die Einfahrt zu Hubert Schmid steht stellvertretend für alle weiteren Grundstückszufahrten im Röntgenring und im Siemensring. Diese wurden nicht alle separat erfasst. Jedoch sollte bei allen Einfahrten die Blockmarkierung angebracht werden.

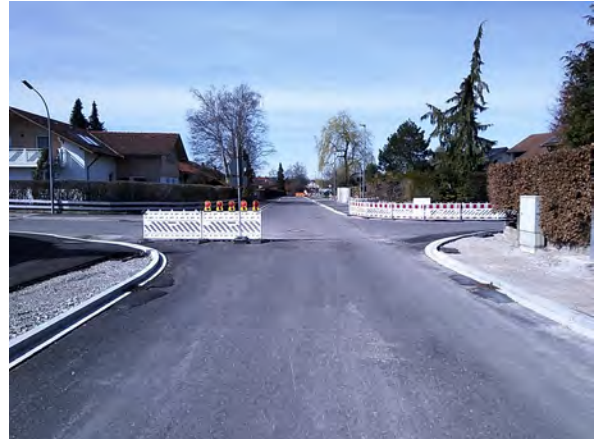
Hochwiesstraße / Anton-Schmid-Straße

Bordstein: Höhe 5 bis 10 cm

Die Bordsteine müssten in die Anton-Schmid-Straße hinein auf beiden Seiten weiter abgesenkt werden. Jedoch handelt es sich um eine neu fertiggestellte Baumaßnahme, sodass ein Eingriff derzeit nicht verhältnismäßig ist.

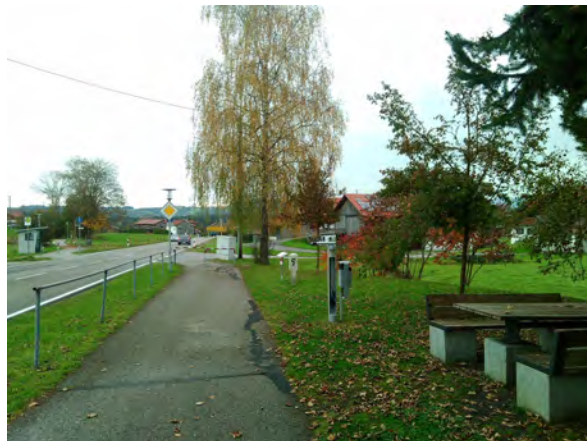
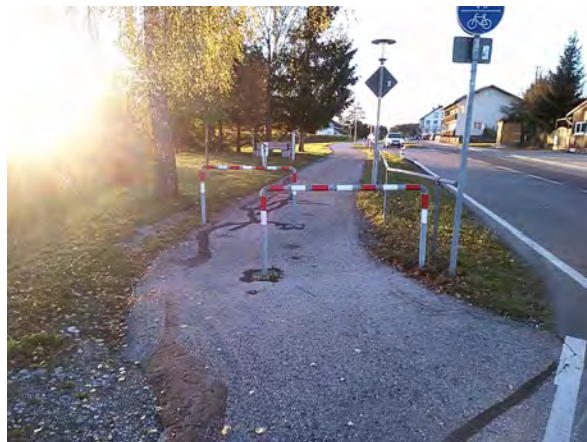
Standortnummer: 09777151-0016

Umlaufschranke: Durchgangsbreite 1,0 bis 1,5 m

Die Umlaufschranke stellt ein Hindernis für alle Radfahrende dar. Sie kann nur umständlich passiert werden. Für Radfahrende mit Lastenrad oder Anhänger ist sie ein erhebliches Hindernis. Ihr Nutzen sei in Frage gestellt, da auf Höhe Kirchgasse und Weiherweg ohne Hindernisse auf den Radweg auf- und abgefahren werden kann. Dies nutzen einige Radfahrende und sind dadurch länger als erforderlich auf der B 16. Das sollte vermieden werden.

Die Umlaufschranke ist zudem eine Gefahrenquelle. Sofern mehrere Personen direkt hintereinander die Umlaufschranke passieren (oder sich entgegenkommen), kann dies zu einem Rückstau auf der B 16 führen.

Nochmals prüfen, ob die Umlaufschranke an der Südseite der B 16 evtl. abgebaut werden kann und dafür am Ende des Radweges VZ 205 "Vorfahrt gewähren" (oder VZ 206 "Stopp") angeordnet und eine Haltelinie markiert wird.

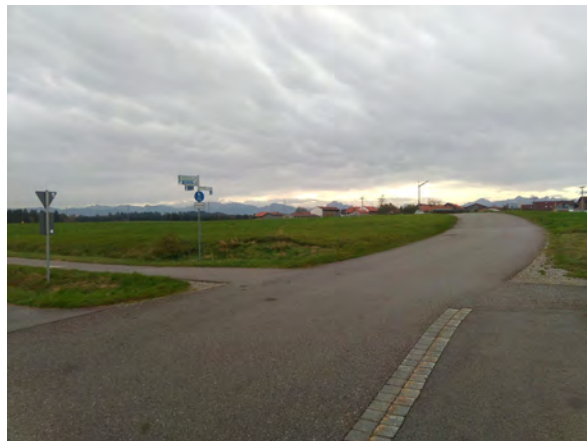
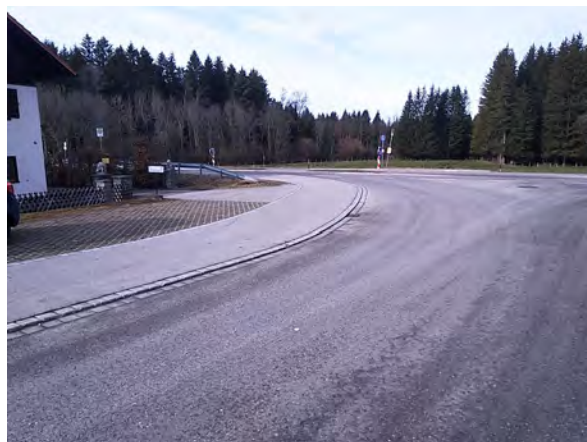
Standortnummer: 09777151-0011

Führungsform: ungeeigneter Übergang bei Wechsel Führungsform

Im gesamten Kreuzungsbereich mit der B 16 und der Straße nach Osterried gibt es mehrere Problemstellen:

- 1) Die Führung für den Radverkehr ist nicht eindeutig. Soll er von Osten kommend kurz auf die Fahrbahn oder gleich auf den Gehweg an der Westseite?
- 2) Der Gehweg ist für einen gemeinsamen Geh- und Radweg zu schmal (Breite ca. 2,2 m).
- 3) Hinzu kommen zu enge Kurvenradien. Wie soll demzufolge von Osten kommend die Querungsinsel angefahren werden.
- 4) Ortsunkundige Radfahrer wissen nicht, wie sie sich verhalten sollen. Radfahrende mit Ortskenntnis nutzen meist die Querungsinsel nicht. Sie überqueren die B 16 östlich davon.

Ausbau (Verbreiterung) des Gehweges an der Westseite der Straße nach Osterried zu einem gemeinsamen Geh- und Radweg mit einer höhengleichen Überleitung auf den Radweg in Richtung Stötten. Die Verbreiterung muss direkt an der B 16 beginnen mit radgerechten Radien bis zur Überleitung in den Radweg in Richtung Stötten. Im gesamten Bereich Bodenmarkierungen mit Radpiktos und Richtungspfeilen für eine eindeutige und intuitive Erkennbarkeit der Radverkehrsführung.

Das ausgebleichte gelbe Radschild mit Richtungspfeil nur nach Norden abbauen. Hier ist ein Knotenpunkt im Radnetz mit drei Richtungen und entsprechenden Zielwegweisern. Da ist der Einzelpfeil verwirrend.

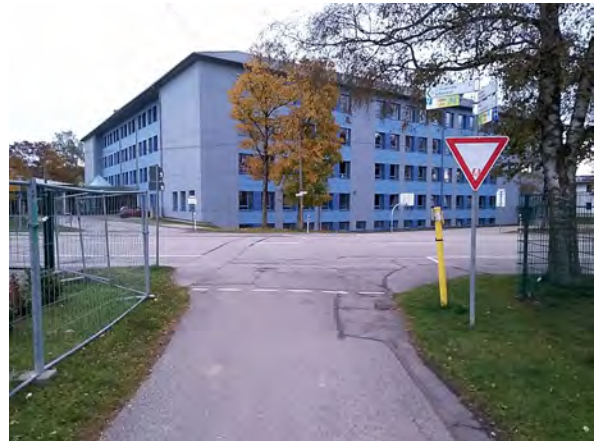
Mühlsteig auf Höhe Mittelschule

Bordstein: Höhe bis 5 cm

Bordstein im Zufahrtsbereich von Westen kommend vollständig absenken.

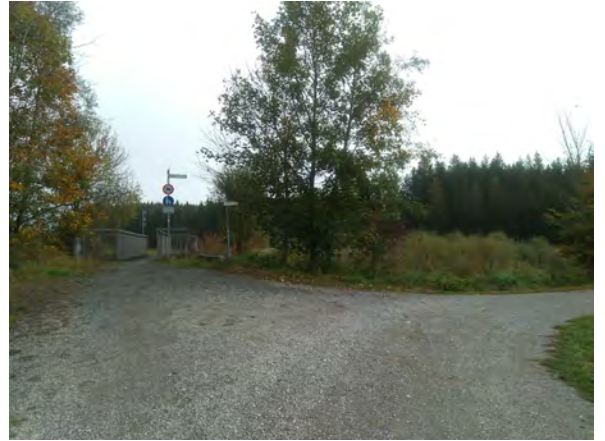
Standortnummer: 09777151-0036

Poller: Durchfahrtsbreite über 1,5 m

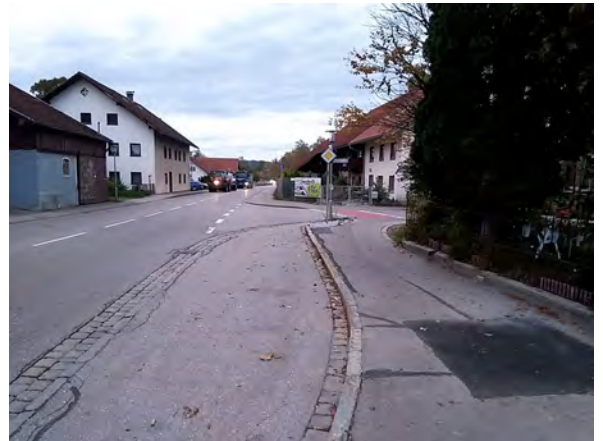
Thalhofen, Burgstraße / Brückenstraße

Führungsform

Sehr umständliche Linienführung und zu schmaler Geh- und Radweg für Zweirichtungsverkehr. Die Furt ist rot markiert, jedoch aufgrund des Abstandes zur B 472 fraglich, ob sie vorfahrtberechtigt ist.

Überplanung des Abschnittes ab der Bäckerei Lipp bis nach der Einmündung der Burgstraße. Ziel muss eine geradlinige, sichere und ausreichend breite Radverkehrsführung sein. Ideal wäre, wenn dafür die Fläche der Bushaltestelle genutzt werden könnte. Es wird vermutet, dass dort nur sehr wenige Linienbusse tatsächlich anhalten. Es ist daher zu prüfen, ob eine Doppelnutzung vorstellbar wäre.

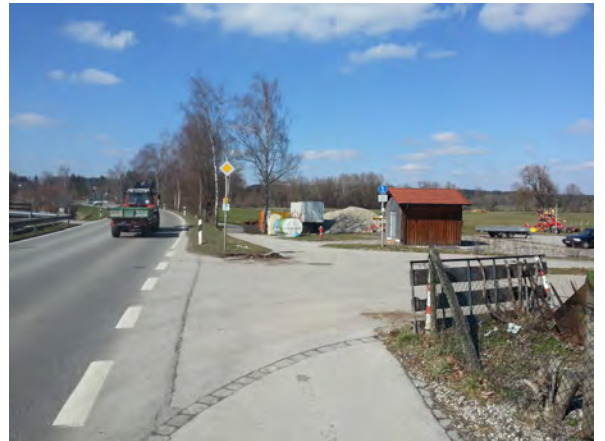
Standortnummer: 09777151-0053

aufgrund verkehrsrechtlicher Anordnung

Anordnung eines "Gehweges - Rad frei" an der Nordseite der Brückenstraße in Fahrtrichtung Osten. Die Radfahrenden sollen nicht mit einer Straßenquerung auf die stark befahrene Fahrbahn geleitet werden, sondern nordseitig bis zur Ampel geführt werden. Im Idealfall wird der nordseitige Geh- und Radweg im Bereich Hs.Nr. 24 verbreitert. Dafür ist jedoch Grunderwerb erforderlich. Im Anschluss an dieses Anwesen ist eine geradlinige Führung anzustreben (siehe Empfehlungen bei den Standorten -0052 und -0125).

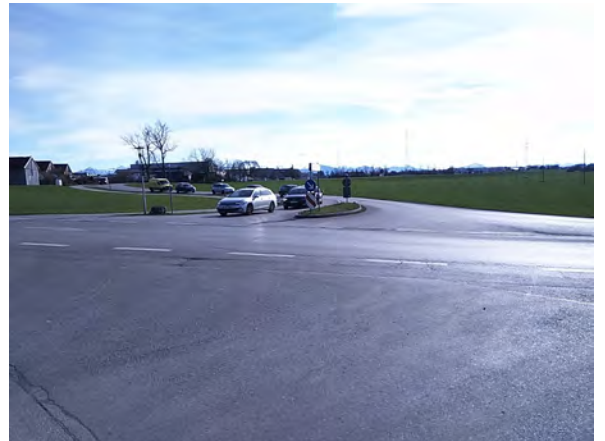
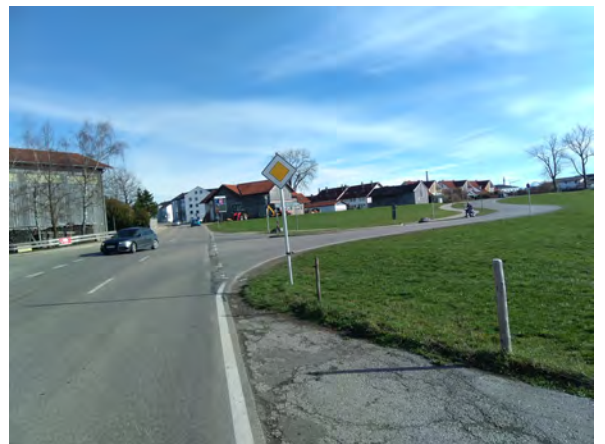
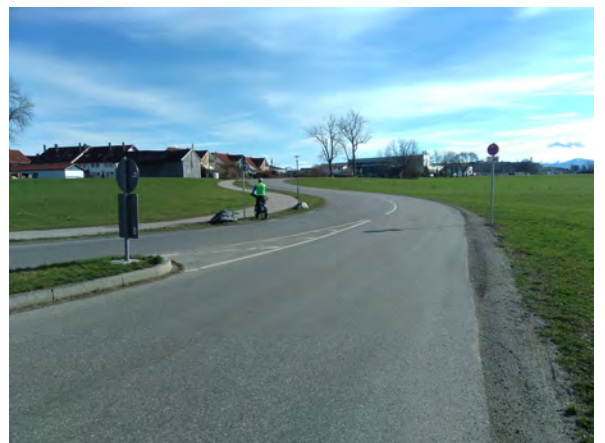
Ennenhofener Straße / OAL 7 / Weitfeldstraße

Führungsform: ungeeigneter Übergang bei Wechsel Führungsform

Radfahrende, welche von Westen auf der OAL 7 oder aus der Ennenhofener Straße kommen, können nur sehr umständlich auf den Geh- und Radweg an der Weitfeldstraße auffahren.

Bau einer zusätzlichen, asphaltierten und ebenen Auffahrtsmöglichkeit auf den Geh- und Radweg. Diese muss nach (südlich) der Mittelinsel in der Weitfeldstraße angeordnet sein. Im Foto ist die Position durch den Radfahrer hervorgehoben. (Es sind dort schon Radspuren vorhanden, da über den Grünstreifen geradelt wird.)

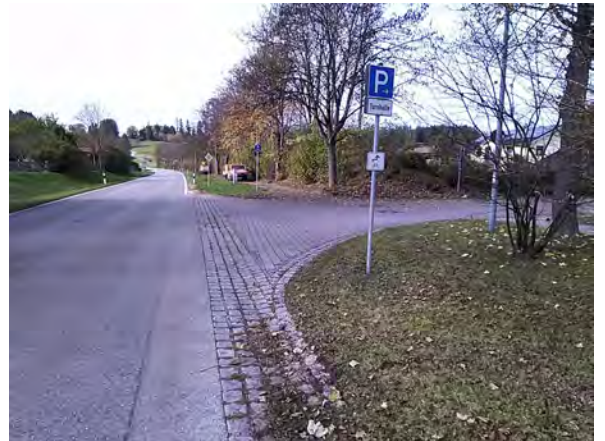
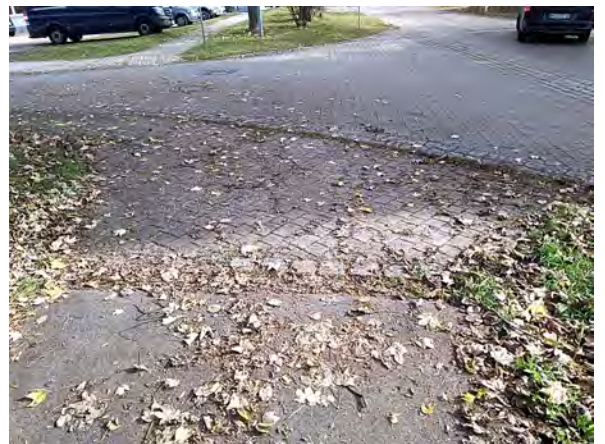
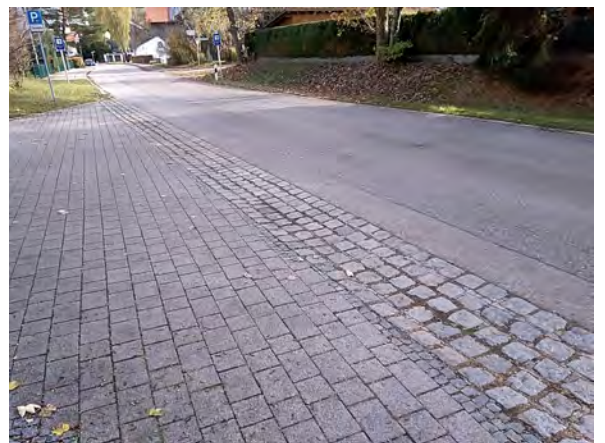
Bertoldshofen, Schongauer Straße / Am Prälatenweg

Unebenheit

Die gepflasterte Entwässerungsrinnen und weitere Unebenheiten durch die quer verlaufenden Pflasterzeilen stellen für Radfahrende ein Hindernis dar. Zum Passieren müssen die Radler (ohne vollgefedertes Bike) die Geschwindigkeit stark reduzieren.

Der Aufwand für einen Ausbau wäre an diesem Standort unverhältnismäßig hoch. Jedoch kann der komplette Bereich durch eine neue und bessere Auffahrt (und Abfahrt) auf den Geh- und Radweg umfahren werden (siehe Empfehlungen bei der Führungsform an diesem Standort).

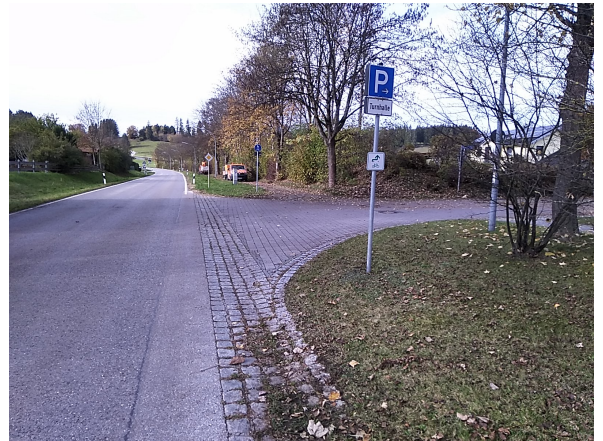
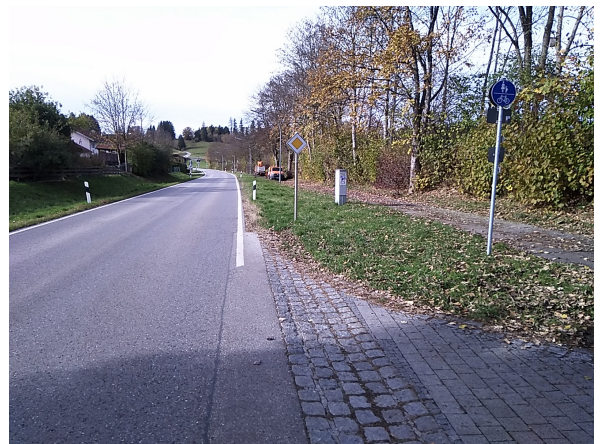
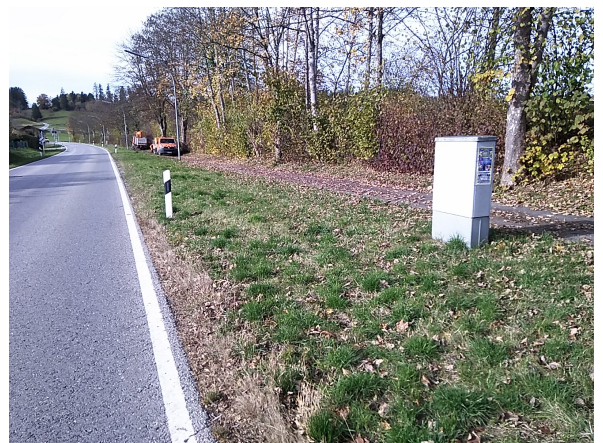
Bertoldshofen, Schongauer Straße / Am Prälatenweg

Führungsform: ungeeigneter Übergang bei Wechsel Führungsform

Die bisherige Auffahrt auf den Geh- und Radweg in Richtung Westen ist nicht komfortabel und zudem im Kreuzungsbereich mit dem Prälatenweg.

In Fahrtrichtung Westen die Radfahrenden auf der Fahrbahn am Prälatenweg vorbei führen. Bau einer neuen, asphaltierten Auffahrt auf den Radweg nach dem Verteilerkasten. Ausbildung ohne Absätze und mit radgerechten Radien.

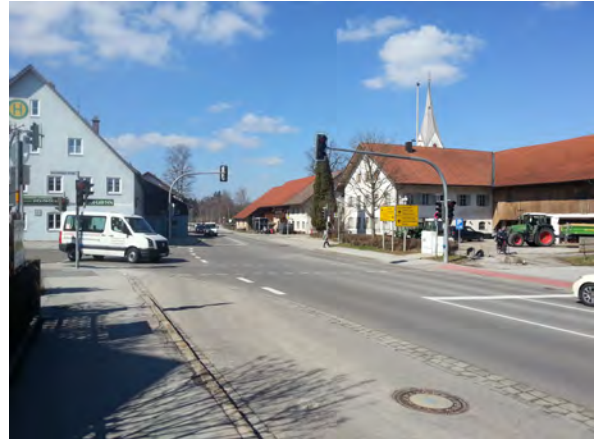
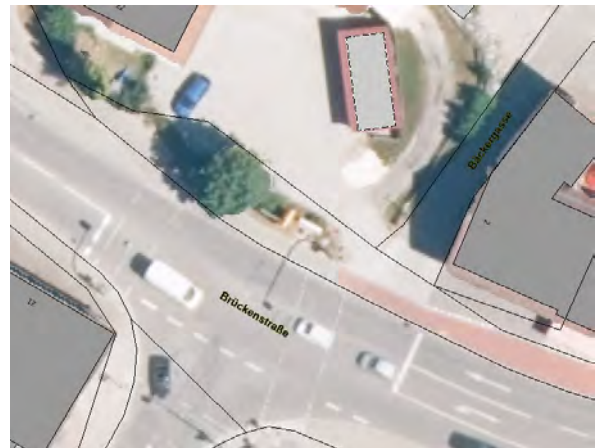
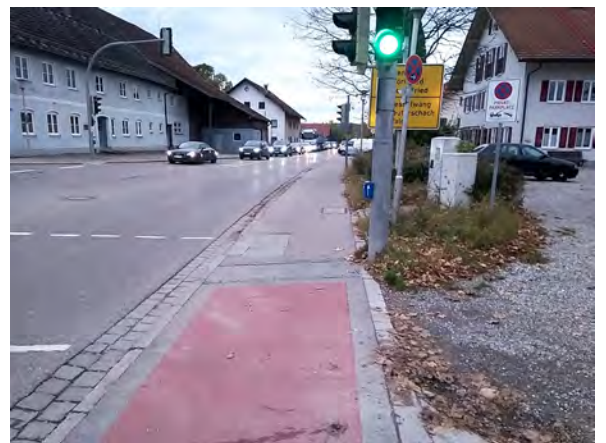
Thalhofen, Nesselwanger Str. / Brückenstr.

Engstelle

An der Nordseite der Brückenstraße ist die Wegebreite zu schmal für einen gemeinsamen Geh- und Radweg, insbesondere im Bereich der Ampel.

Verbreiterung des gemeinsamen Geh- und Radwegs auf mindestens 2,5 m + Sicherheitstrennstreifen. Im Bereich der Fußgängerampel Vorbeiführung nördlich des Aufstellbereiches damit eine durchgängige Radverbindung in Ost-West-Richtung entsteht. Die Fläche, in welcher derzeit die Kfz-Wegweiser + Baum stehen, gehört zum Gehweg. Dies bedeutet, dass ein breiterer gemeinsamer Geh- und Radweg realisierbar ist.

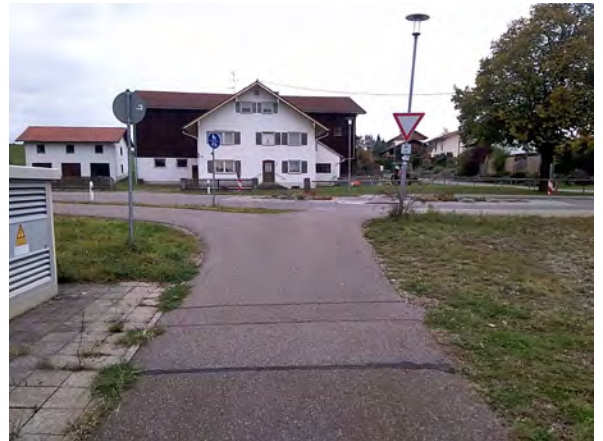
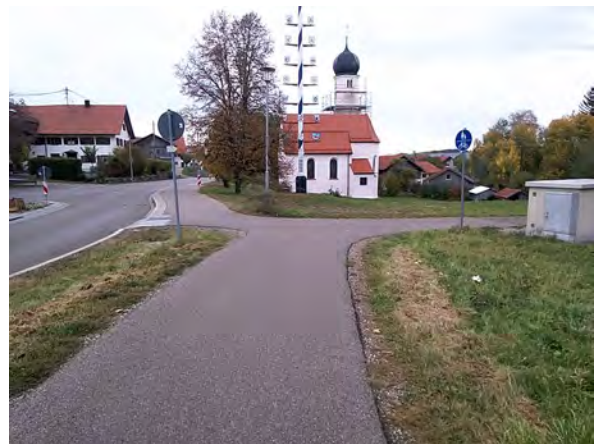
Ronried, südlicher Ortseingang

Führungsform: zu geringe Kurvenradien

- 1) in Fahrtrichtung Südosten die Kurvenradien zu eng sind
- 2) in Fahrtrichtung Nordosten die direkte Linienführung nahezu komplett unterbrochen ist

Dies führt dazu, dass viele Radfahrende den Geh- und Radweg an dieser Stelle vermeiden und bereits ca. 300 m südöstlich vom Radweg auf die Fahrbahn fahren und zusätzlich in Fahrtrichtung Bahnhof hier nicht nach Südosten abzweigen, sondern später auf der Fahrbahn.

- 1) In Fahrtrichtung Südosten wäre es wünschenswert, wenn der Kurvenradius vergrößert wird.
- 2) In Fahrtrichtung Nordosten ist eine geradlinige Linienführung ohne Versatz erforderlich. Dies in Kombination mit einer geeigneten Überleitung auf die Fahrbahn (siehe Empfehlungen Standort -0701)

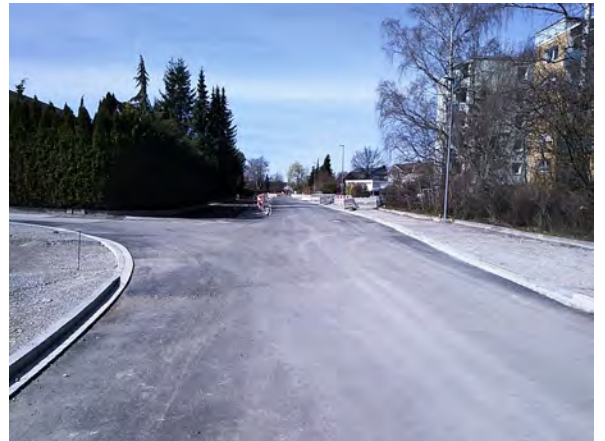
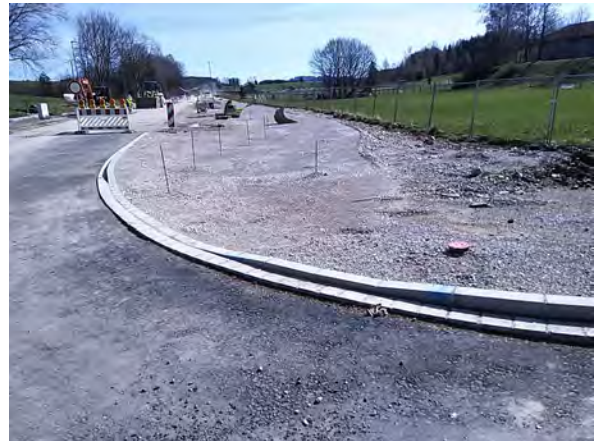
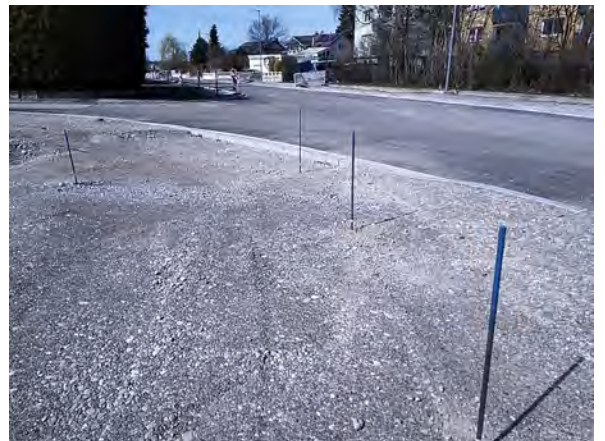
Hochwiesstraße / Im Gschlatt

Bordstein: Höhe bis 5 cm

An der Südseite der Hochwiesstraße ist bei der Einmündung aus dem Gschlatt der Geh- und Radweg nur auf einer relativ geringen Breite abgesenkt. Dies ist für die Fahrbeziehung West - Ost problematisch, da direkt nach der Einmündung der Radweg verschwenkt wird, die Linienführung also nicht vollständig geradlinig ist. Nicht radgerecht ist die zu schmale Auffahrtmöglichkeit für Radfahrende, welche aus dem Gschlatt kommen und nach Osten möchten. Dies führt zu einer Gefahrenquelle. (Das wurde von topplan bereits vor Ort bei Radfahrenden beobachtet.)

Aus dem Gschlatt kommend müsste eine radgerechtere Auffahrtmöglichkeit in Richtung Osten geschaffen werden.
