top plan Osteranger 16 · D - 87616 Wald

Stadt Marktoberdorf
Richard-Wengenmeier Platz 1
D 87616 Marktoberdorf

Datum: 13.01.2025
Projektleitung: Andreas Ampßler

Radverkehrskonzept: Hindernisse und Problemstellen

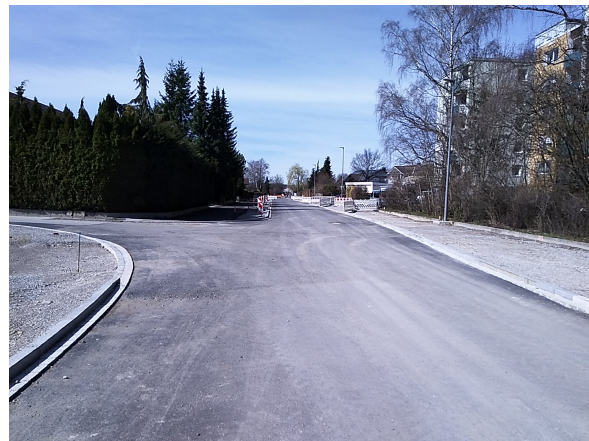
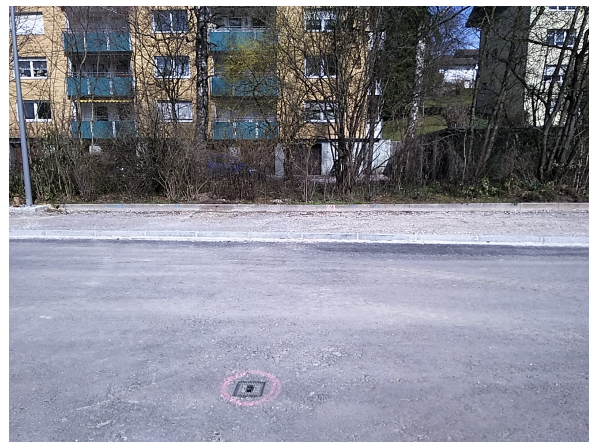
Hochwiesstraße / Im Gschlatt

Bordstein: Höhe über 10 cm

Option 1) Der Bordstein wird wieder ausgebaut und auf 0 abgesenkt um eine Auffahrtmöglichkeit gegenüber der Einmündung aus dem Gschlatt zu schaffen. Allerdings müsste dazu in die neu fertiggestellte Maßnahme eingegriffen werden.

Option 2) Die Radfahrenden vom Reitstall fahren ab dem Reitstall zuerst nach Westen am Bolzplatz vorbei um dann auf Höhe der Anton-Schmid-Straße auf den nordseitigen Radweg an der Hochwiesstraße aufzufahren. Jedoch ist zu erwarten, dass dies nur ein Teil der Radfahrenden machen wird. Der andere Teil wird bei der o.g. Einmündung auf den Radweg an der Südseite der Hochwiesstraße fahren und dann entgegen der Fahrtrichtung nach Westen radeln. Das sollte unbedingt vermieden werden.

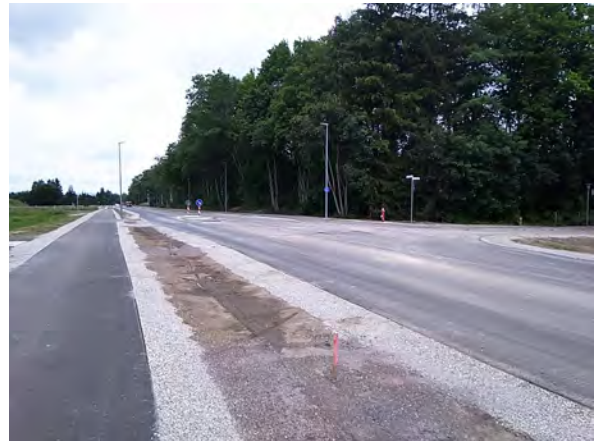
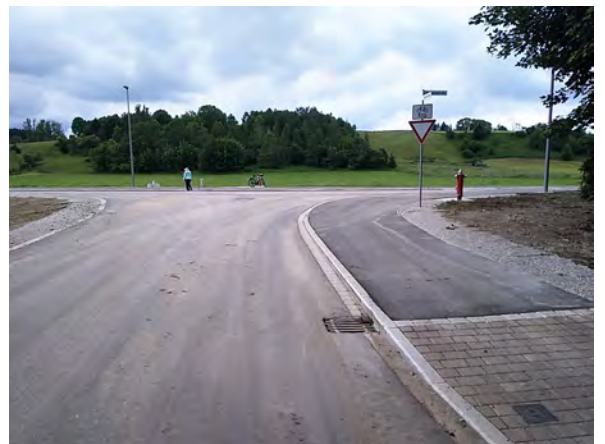
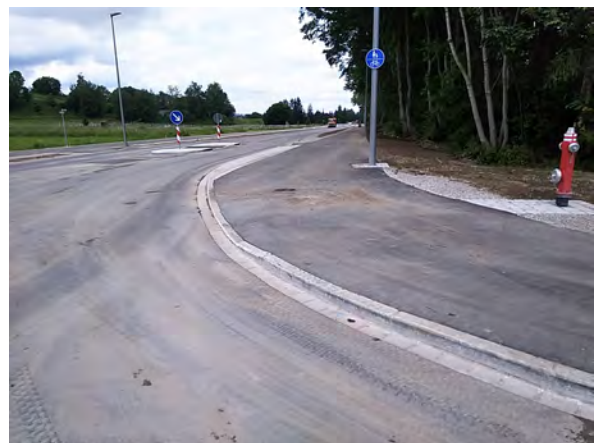
Hochwiesstraße / Saliterstraße

Führungsform: ungeeigneter Übergang bei Wechsel Führungsform

Zu empfehlen ist eine Aufleitung in Asphalt, ohne Absätze, bereits in der Saliterstraße.

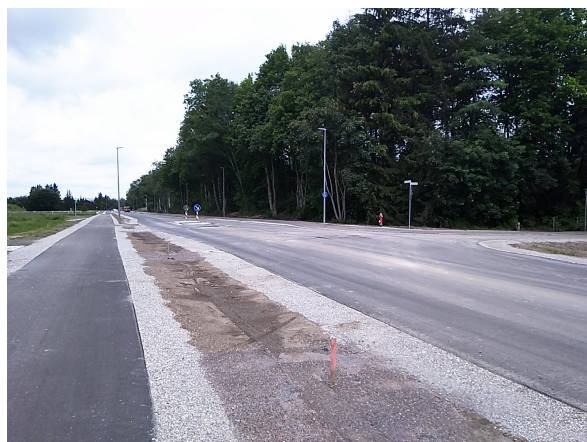
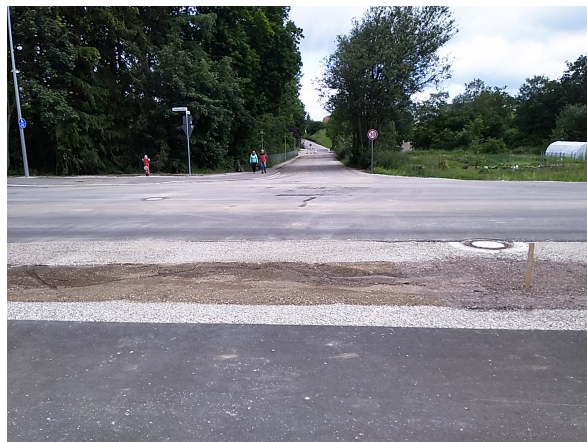
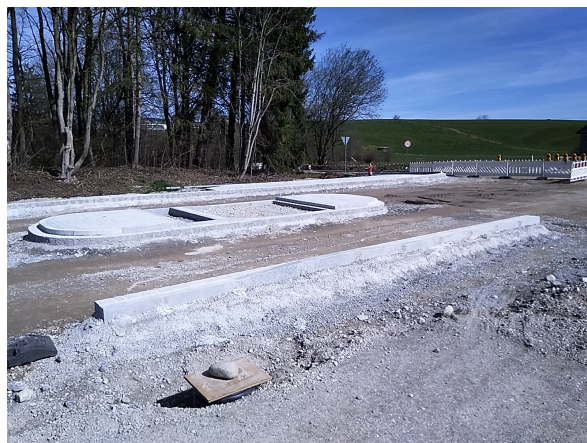
Hochwiesstraße / Saliterstraße

Führungsform: ungeeigneter Übergang bei Wechsel Führungsform

- 1) Radfahrende, welche von Westen kommen und in die Saliterstraße möchten finden keine direkte Radverkehrsführung vor. Sie müssten über die Querunsinsel auf die andere Straßenseite fahren und dort auf einem kurzen Stück entgegen der Fahrtrichtung auf dem gemeinsamen Geh- und Radweg bis zur Saliterstraße radeln und diese queren, damit sie nach Norden weiter radeln können.
- 2) Für Radfahrende welche aus der Saliterstraße kommen und in Richtung Rieder möchte besteht keine direkte Auffahrtmöglichkeit auf den Radweg nach Osten.

- 1) Für die Fahrbeziehung von Westen in die Saliterstraße sollte auf Höhe der Saliterstraße eine Querungsmöglichkeit im Grünstreifen geschaffen werden. Die Nutzung der Querungsinsel kann den Radfahrenden kaum zugemutet werden. Zudem entstehen dadurch Gefahrenquellen bei entgegenkommenden Radlern an der Nordseite der Hochwiesstraße.
- 2) Für die Fahrtbeziehung von der Saliterstraße in Richtung Rieder können die Radfahrenden ein kurzes Stück auf der Fahrbahn radeln und dann bei der Einfahrt zum Sportgelände auf den Radweg wechseln. Sinnvoll ist die Führung auf der Fahrbahn jedoch nicht. (Zudem besteht eine Benutzungspflicht.)

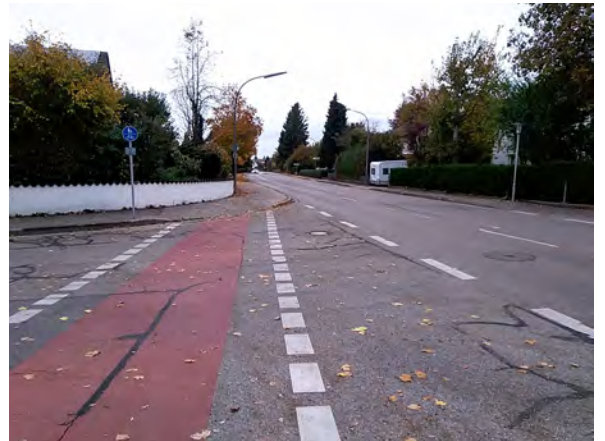
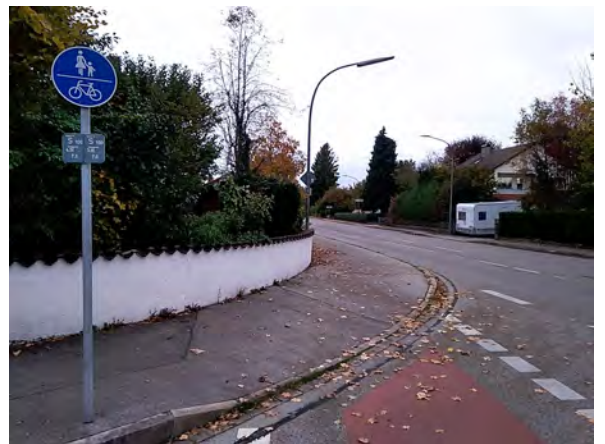
Marktoberdorf, Meichelbeckstraße / Mozartstraße

Engstelle

Die Benutzungspflicht nach Norden aufheben, damit ein gemeinsamer Geh- und Einrichtungradweg (nach Süden) entsteht. In Fahrtrichtung Norden die Radfahrenden in Fahrtrichtung rechts (an der Ostseite) führen (siehe Entwicklungsmaßnahme).

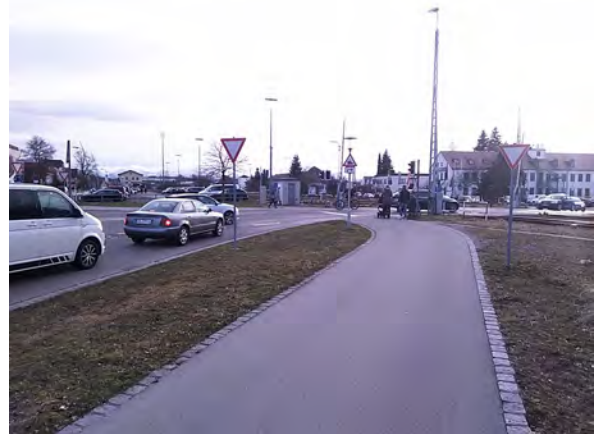
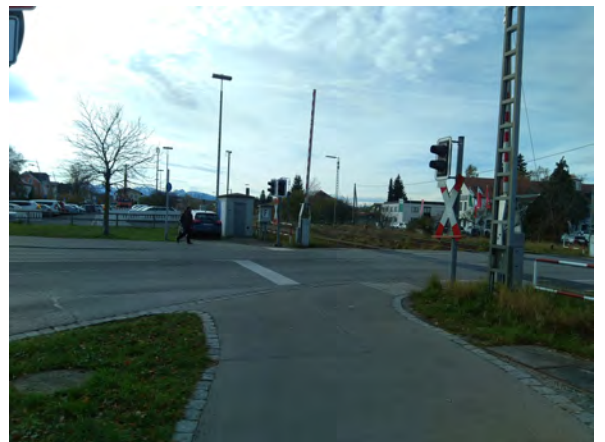
Kreisverkehr Bahnhofstraße / Ruderatshofener Straße

Führungsform

Im Bereich und Umfeld des Kreisverkehrs muss die Radverkehrsführung v.a. in Richtung Bahnhofstraße und in Richtung Gschwenderstraße neu geplant werden. Hierzu sollten mehrere Varianten skizziert und untersucht werden.

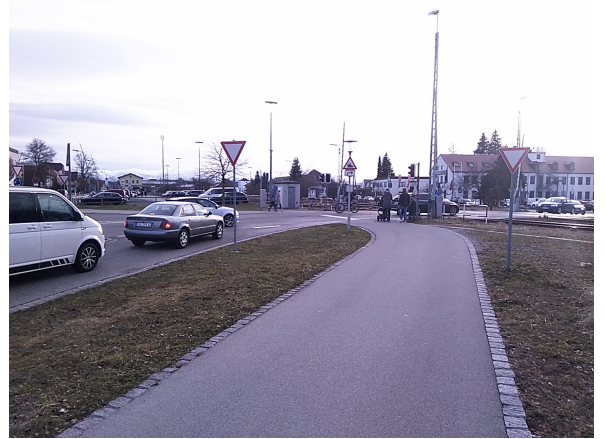
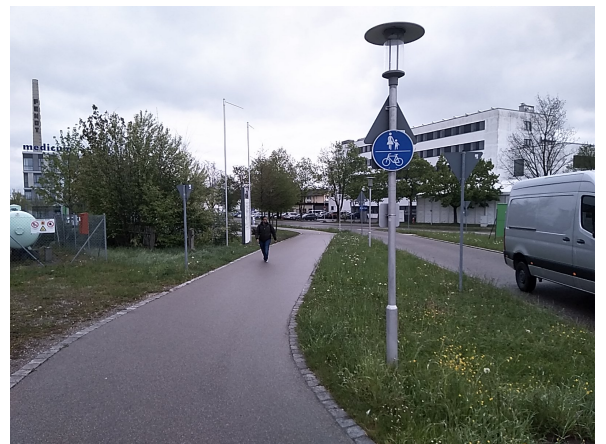
Kreisverkehr Bahnhofstraße / Ruderatshofener Straße

aufgrund verkehrsrechtlicher Anordnung: regelwidrige Anordnung

Die Benutzungspflicht an der Westseite in Fahrtrichtung Norden aufheben. Verkehrsrechtlich nur als Gehweg ausweisen.

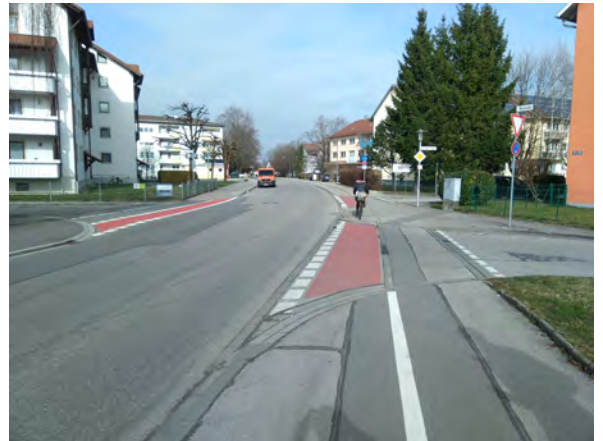
Marktoberdorf, Schwabenstraße / Dr.-Geiger-Straße

Führungsform: Absenkungen bei Einfahrten

1) Zwischen den beiden Einmündungen müssen die Radfahrende auf einem sehr kurzen Stück auf den getrennten Geh- und Radweg auf- und abfahren. Hinzu kommen Unebenheiten bei den zu querenden Pflasterzeilen und Fahrbahnschäden.

1) Schaffung einer durchgängigen Furtquerung über beide Einmündungen hinweg. In diesem Zuge Sanierung der Fahrbahnschäden.

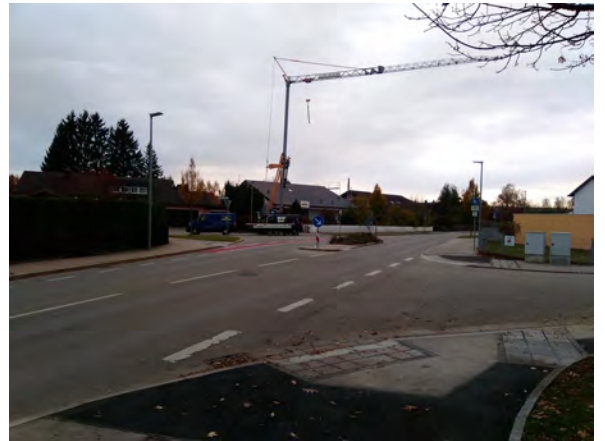
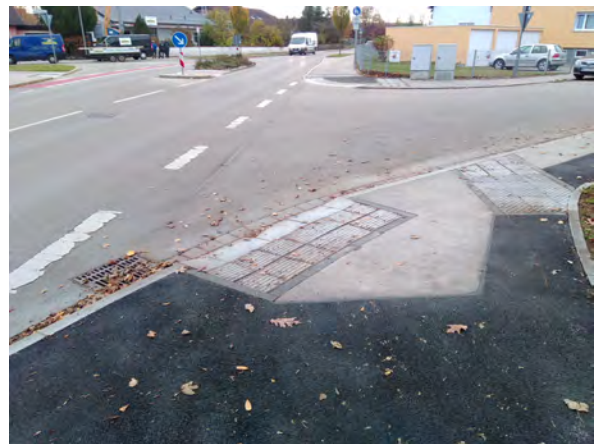
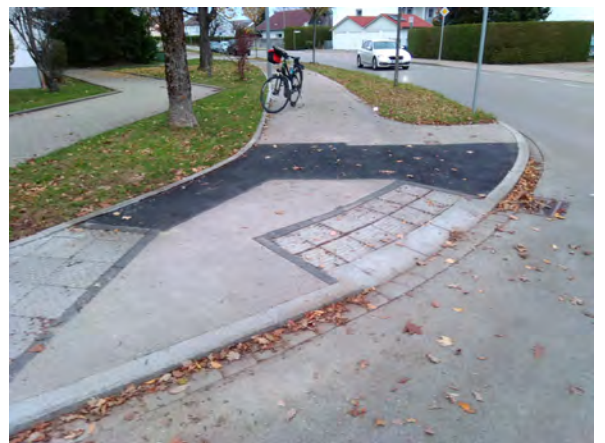
Ruderatshofener Str. / Ratiborer Str.

Bordstein: Höhe bis 5 cm

Da Radfahrende auf der Straße radeln dürfen, wären die Kosten (und der Nutzen) eines Umbaus nicht gerechtfertigt.

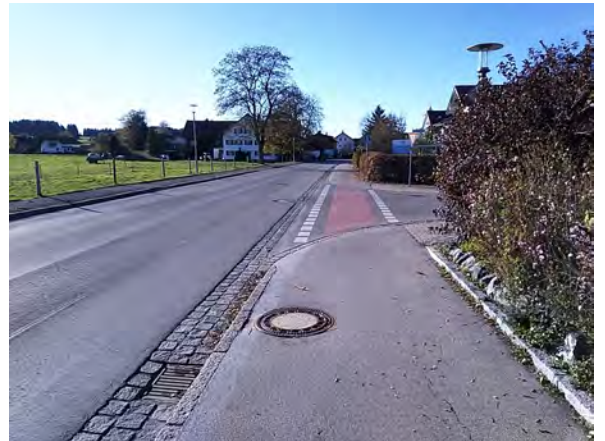
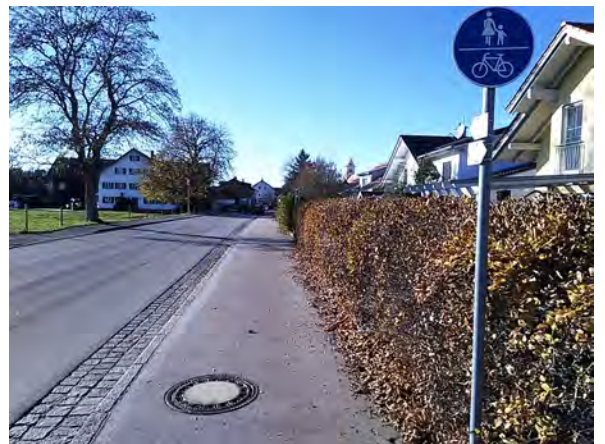
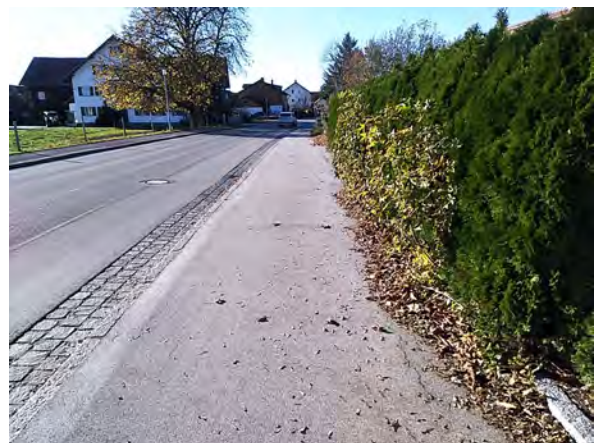
Geisenried, Geisenrieder Straße / Sankt-Alban-Ring

Bewuchs

Die Büsche und Hecken müssen sehr regelmäßig zurück geschnitten werden, damit die gesamte Breite des Geh- und Radweges genutzt werden kann. Neben dem Asphalttrand ist zusätzlich ein freier Lichtraum von ca. 0,5 m zu empfehlen, da der Geh- und Radweg bereits sehr schmal ist.

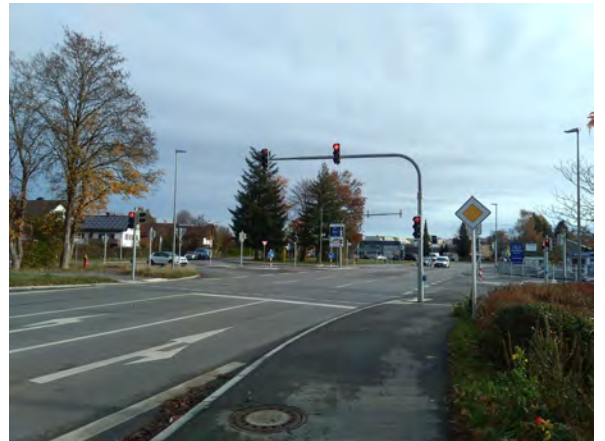
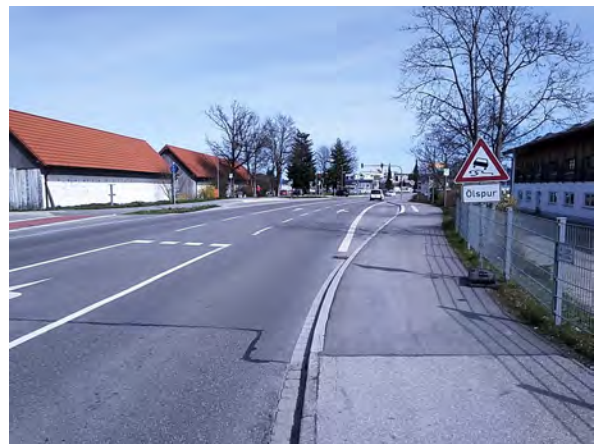
Brückenstraße / Iglauer Straße

Führungsform

Die Querungsmöglichkeiten sind für Radfahrende unzureichend. Beim Umbau der Kreuzung wurden die Bedürfnisse des Radverkehrs nicht beachtet.

Für Radfahrende, welche von Westen (Thalhofen) kommen und in die Johann-Georg-Fendt-Straße möchten, gibt es keine Möglichkeit auf die Fahrbahn zur Linksabbiegespur abzufahren. Sie müssen zwei Fußgängerampel benutzen. Dies führt dazu, dass die Radfahrenden bereits weiter westlich die Brückenstraße queren und dann entgegen der eigentlichen Fahrtrichtung zur Johann-Georg-Fendt-Straße radeln.

Aufgrund des fertiggestellten Umbaus der Kreuzung sind Verbesserungsmaßnahmen für den Radverkehr schwierig. Dennoch möchten wir einen Ortstermin vorschlagen, um Optimierungsmöglichkeiten zu erörtern. Dies betrifft auch die Problemstellen der Standorte 808 und 809.

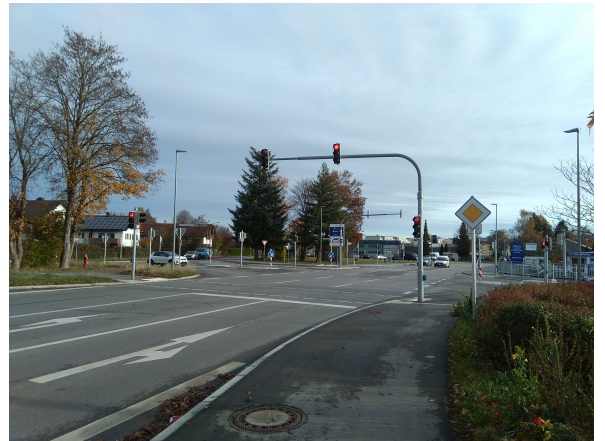
Brückenstraße / Iglauer Straße

Engstelle

An der Südwestseite der Kreuzung ist eine eigene Radspur für die Fahrtbeziehung zur Bahnunterführung erforderlich. Diese kann in der angrenzenden Grünfläche realisiert werden. (Gründerwerb erforderlich). Durch den Neubau der Bahnunterführung wird diese Achse an Bedeutung für den Radverkehr gewinnen.

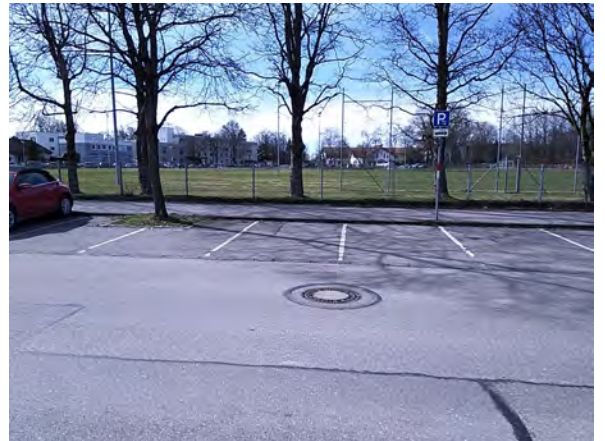
Bahnhofstraße / Thanellerstraße

Führungsform: ungeeigneter Übergang bei Wechsel Führungsform

Schaffung einer Wegeverbindung durch Auflösung von 3 Parkplätzen und Ausbau des Bordsteins. Markierung der Radführung mit roter Farbe und Radpikto. Blockierung der seitlich davon befindlichen Parkplätze mit z. B. Pflanzkübeln. Es muss beidseitig der Zufahrt mindestens jeweils 1 Parkplatz frei bleiben, damit eine Sichtbeziehung zwischen den Kfz auf der Bahnhofstraße und den querenden Radfahrenden (auch kleinere Kinder) möglich ist.

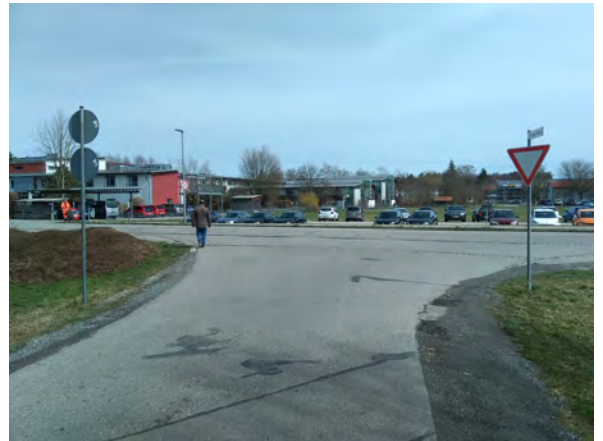
Mühlsteig / In der Feilen

Führungsform: ungeeigneter Übergang bei Wechsel Führungsform

Asphaltierung eines ca. 2,5 m breiten Streifens auf Höhe der Querung.

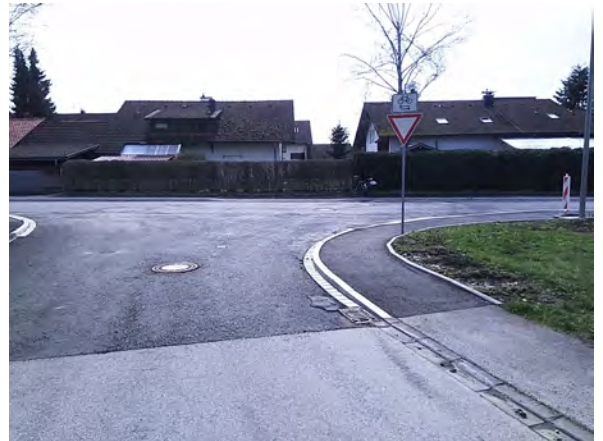
Hochwiesstraße / Krißstraße

Bordstein: Höhe bis 5 cm

Ideal wäre eine vollständige Absenkung des Bordsteins im Bereich der Auffahrt. Jedoch handelt es sich um eine neu fertiggestellte Baumaßnahme und der Absatz ist überfahrbar. Daher wäre eine Änderung unverhältnismäßig.

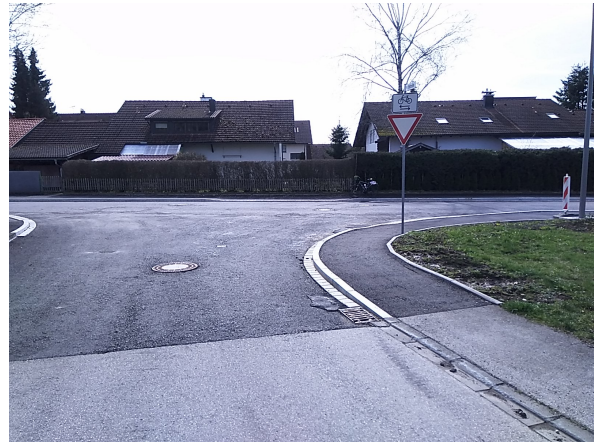
Hochwiesstraße / Krißstraße

Bordstein: Höhe 5 bis 10 cm

Der Bordsteine müsste in die Krißstraße hinein deutlich weiter abgesenkt werden. Jedoch handelt es sich um eine neu fertiggestellte Baumaßnahme, sodass ein Eingriff derzeit nicht verhältnismäßig ist.

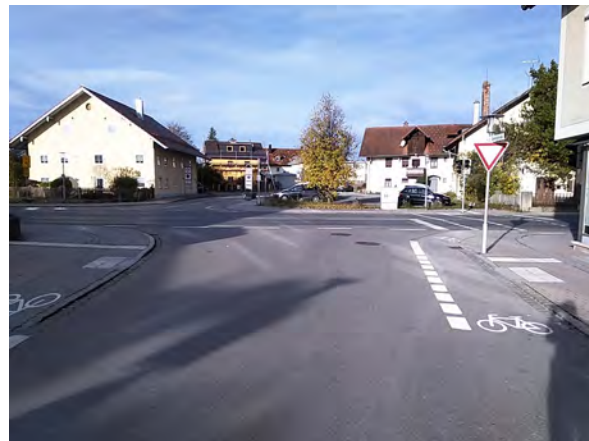
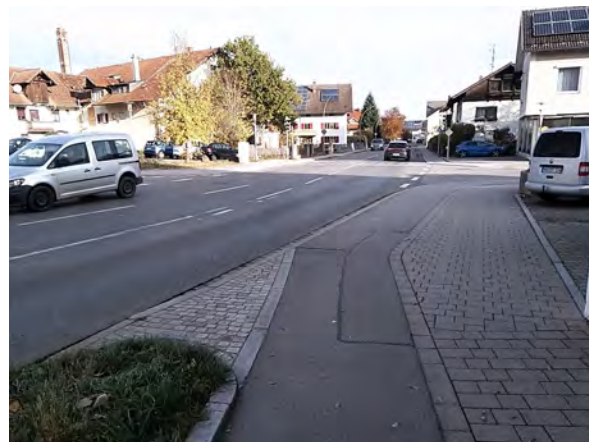
Meichelbeckstraße / Tigaustraße / Schießstattstraße

Bordstein: Höhe 5 bis 10 cm

Radfahrende, welche auf der Meichelbeckstraße von Süden kommen und in die Tigaustraße abbiegen wollen, haben keine geeignete Querungsmöglichkeit. In der Meichelbeckstraße werden die Radfahrenden auf einen getrennten Geh- und Radweg geleitet. Das ist sehr gut für die Weiterfahrt in die Schießstattstraße. Allerdings gibt es von diesem Radweg keine Abfahrt um die Meichelbeckstraße in Richtung Tigaustraße zu überqueren.

Es wird an dieser Stelle auf Lösungsvorschläge für Einzelprobleme im Kreuzungsbereich verzichtet. Der gesamte Kreuzungsbereich stellt einen wichtigen Knotenpunkt im Radnetz dar, sowohl für eine Nord-Süd-Achse, als auch als Teil des Schulweges in Richtung AOK-Kreuzung und von dort weiter zum Schulzentrum. Wir möchten daher eine Verkehrsschau mit anschließender Konzeptplanung für den gesamten Kreuzungsbereich empfehlen.

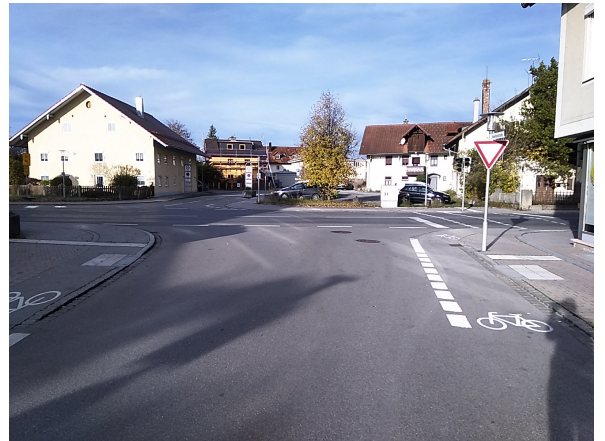
Meichelbeckstraße / Tigaustraße / Schießstattstraße

Führungsform

Da der gesamte Kreuzungsbereich für den Radverkehr sehr wichtig ist und es mehrere Herausforderungen gibt, möchten wir eine Verkehrsschau mit anschließender Konzeptplanung für den Knotenpunkt empfehlen.

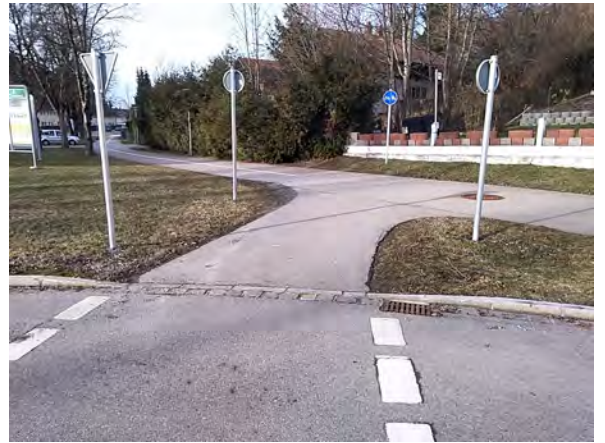
Füssener Straße / Tölzer Straße

Führungsform: zu geringe Kurvenradien

Asphaltierung von radgerechten Eckausrundungen im genannten Anschlussbereich.

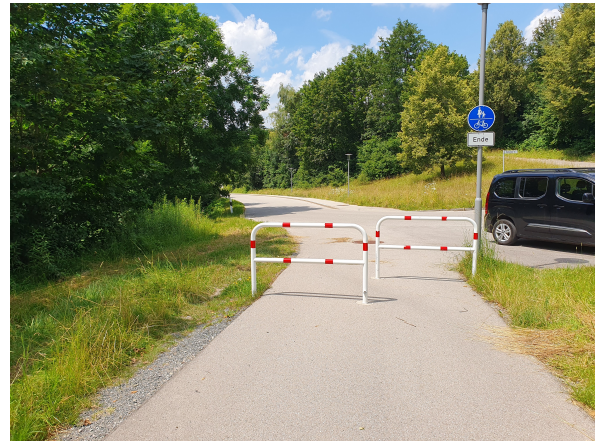
Tölzer Straße

Umlaufschranke: Durchgangsbreite über 1,5 m

Bitte prüfen, ob Umlaufschranken ganzjährig abgebaut sein können. In den Wintermonaten ist dies der Fall. Anstelle der Umlaufschranken könnte das Verkehrszeichen "Vorfahrt gewähren" angeordnet und eine Haltelinie markiert werden. Dies sollte bei der Einmündung in die untergeordnete Straße ausreichen.

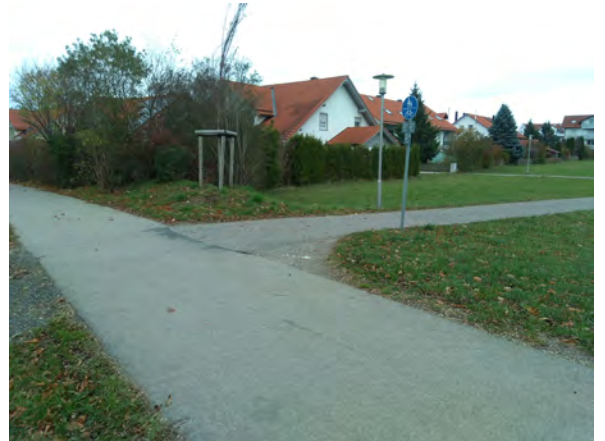
Weitfelsstraße, nördlich des Fendt-Geländes

Führungsform: zu geringe Kurvenradien

Asphaltierung von radgerechten Eckausrundungen.

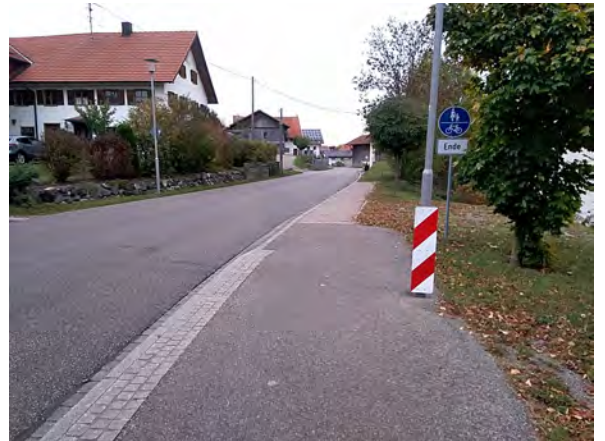
Ronried, südlicher Ortseingang

Führungsform: ungeeigneter Übergang bei Wechsel Führungsform

In Fahrtrichtung Nordosten ist ein Neubau einer radgerechten Überleitung mit Einschleifung in die Fahrbahn erforderlich. Im Überleitungsbereich ist eine Bodenmarkierung erforderlich, damit dieser von Radfahrenden und Kfz wahrgenommen werden kann.

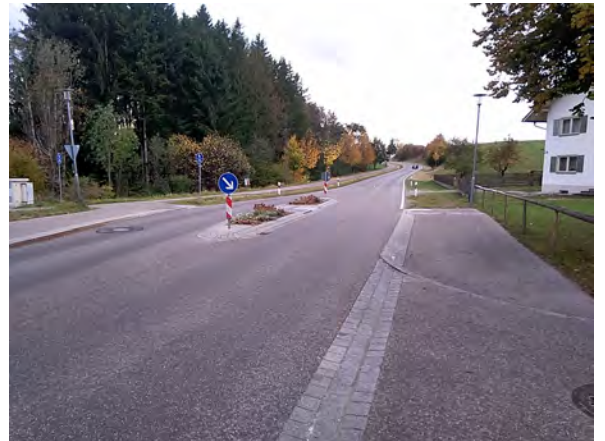
Ronried, südlicher Ortseingang

Führungsform: ungeeigneter Übergang bei Wechsel Führungsform

In Zusammenhang mit den Empfehlungen bei den Standorten 140 und 701 ist der gesamte Knotenpunkt zu überplanen.

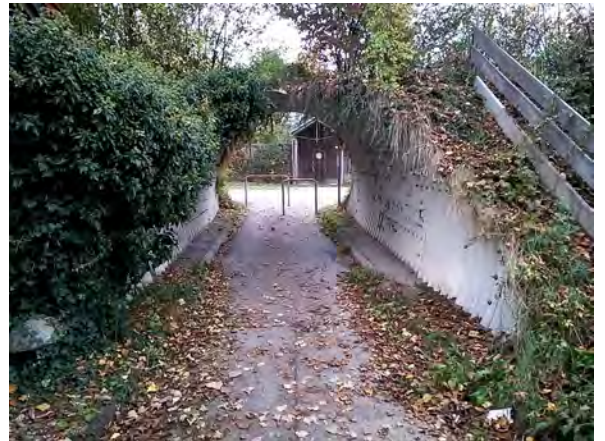
Radverbindung vom Gschlatt zur Seeger Straße

Umlaufschranke: Durchgangsbreite 1,0 bis 1,5 m

Zusätzlich Bewuchs regelmäßig zurück schneiden und Fahrbahn von Laub befreien.

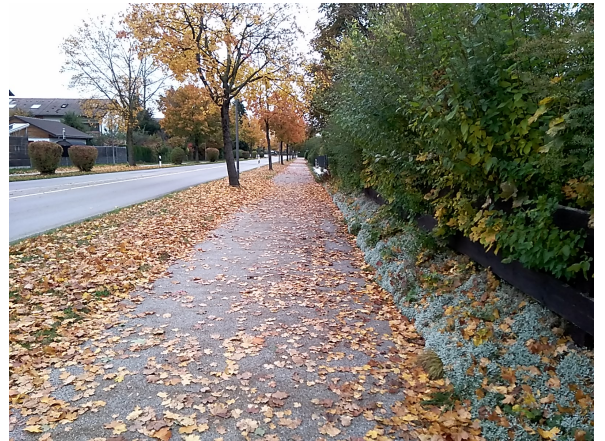
Meichelbeckstraße

Poller: Durchfahrtsbreite unter 1,0 m

Es handelt sich um Poller, welche auf Privatwegen stehen.

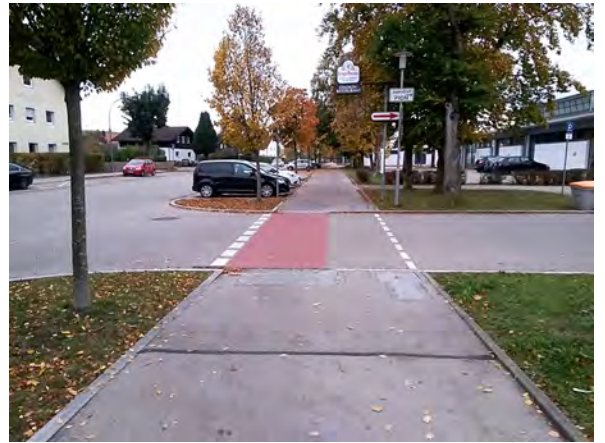
Bahnhofstraße / Zufahrt Stadionrestaurant

Führungsform: Absenkungen bei Einfahrten

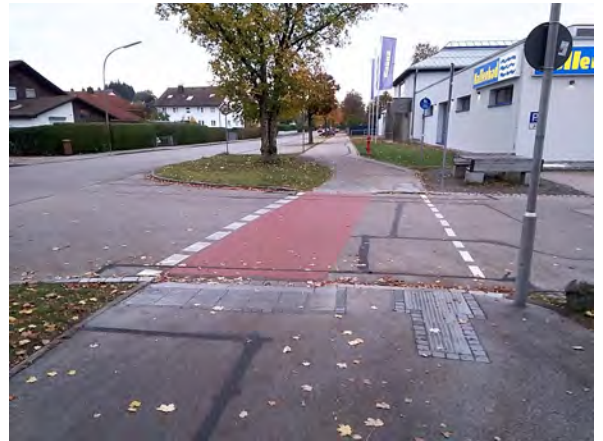
Standortnummer: 09777151-0717

Führungsform: Absenkungen bei Einfahrten

Bei den Furtquerungen ist nur ca. die halbe Breite des gemeinsamen Geh- und Radweges abgesenkt. Auf dieser Breite erfolgt auch die rote Fahrbahnmarkierung, sodass die Radverkehrsführung klar ist. Allerdings handelt es sich (bisher) um einen Zweirichtungsradweg, für welchen diese Breiten zu gering sind.

Der Zweirichtungsradweg ist aufzulösen, wenn ostseitig eine Radverkehrsführung geschaffen wurde (siehe Entwicklungsmaßnahme -030).

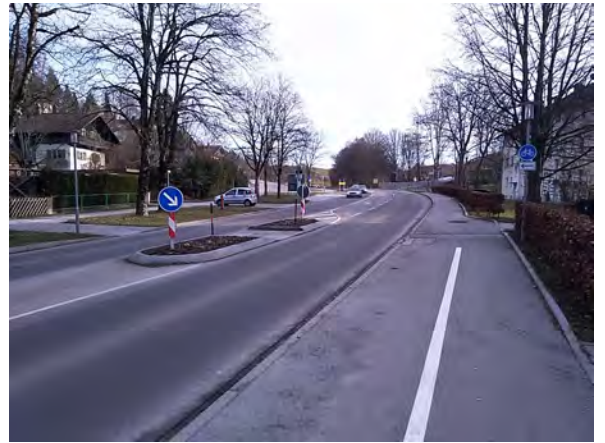
Standortnummer: 09777151-0855

aufgrund verkehrsrechtlicher Anordnung: regelwidrige Anordnung

Radfahrende stadtauswärts dürfen hier nicht auf die andere Straßenseite geleitet werden. Sie müssen in Fahrtrichtung rechts bis auf Höhe der Tölzer Straße weiter geführt werden (siehe auch Empfehlungen Entwicklungsmaßnahme -040).

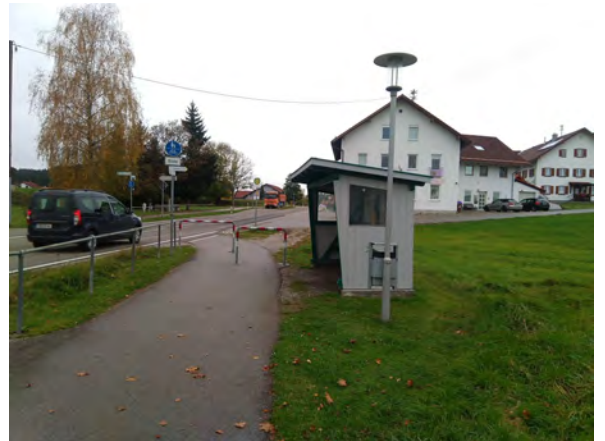
Standortnummer: 09777151-0010

Umlaufschranke: Durchgangsbreite 1,0 bis 1,5 m

Im Rahmen einer Verkehrsschau wurde an der Umlaufschranke festgehalten. Sie verringert die Unfallgefahr bei der Querung der B 16.

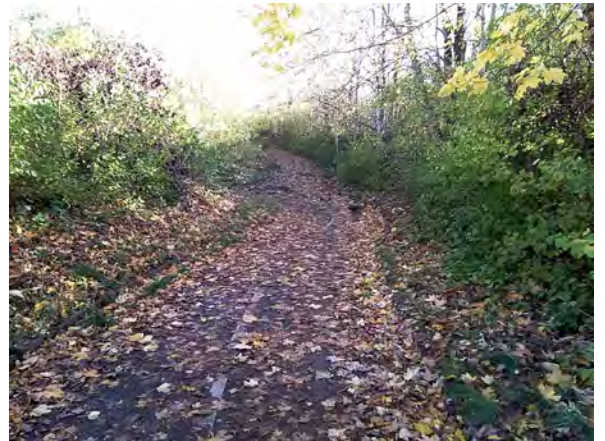
Bewuchs

Die zur Verfügung stehende Breite des Geh- und Radweges wird durch seitlichen Bewuchs (Büsche) verringert. Hinzu kommt altes Laub auf der Fahrbahn. Durch das viele und feuchte Laub wird die Oberfläche sehr rutschig. Zum Zeitpunkt der Datenerfassung (Herbst 2023) konnte der Abschnitt mit einem City-Bike nur im Schrittempo befahren werden.

Die Büsche müssen mindestens einmal jährlich deutlich zurückgeschnitten werden. Die Fahrbahn muss gereinigt werden. Vor allem im Herbst sind in diesem Abschnitt zusätzliche Reinigungsintervalle erforderlich.

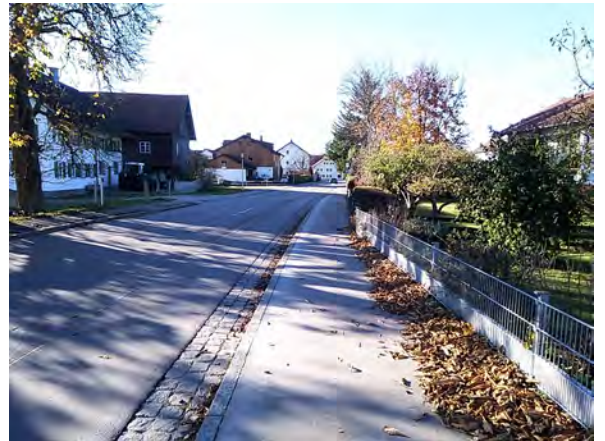
Standortnummer: 09777151-0765

Engstelle: Durchfahrtsbreite 1,0 bis 1,5 m

Der Gehweg ist verkehrsrechtlich als gemeinsamer Geh- und Radweg ausgeschildert. Diese Anordnung ist aufgrund der zu geringen Wegebreite aufzuheben. Begegnungsverkehr mit Fußgängern ist kaum möglich. Die Radfahrenden müssen schon weiter östlich auf Höhe der Einfahrt in den Sankt-Alban-Ring auf die Fahrbahn abgeleitet werden. Im Idealfall mit einer entsprechend sicheren Überleitung und einer Fortführung auf einem Schutzstreifen (bis ca. Hs.Nr. 4 möglich). Zudem ist zu prüfen, ob die Benutzungspflicht aufgehoben wird, da der gemeinsame Geh- und Radweg dann nur noch eine Länge von ca. 130 m hat. Als Alternative kann ein nicht benutzungspflichtiger Geh- und Radweg ausgewiesen werden.

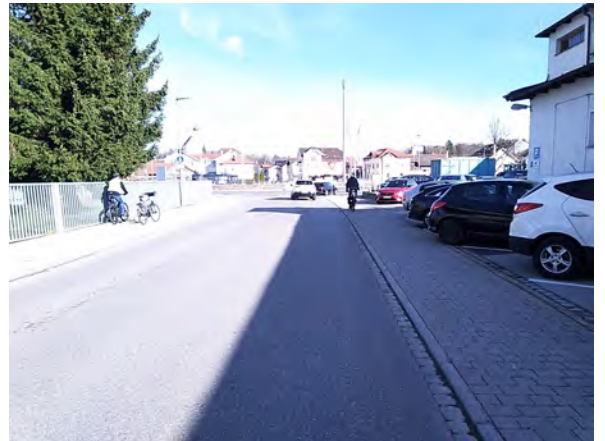
Führungsform: ungeeigneter Übergang bei Wechsel Führungsform

2) Damit in Fahrtrichtung Westen auf den Radweg aufgefahren werden kann, muss eine Absenkung des Bordsteins erfolgen. Die Auffahrt muss vom ostseitigen Geh- und Radweg als auch von Norden kommend möglich sein.

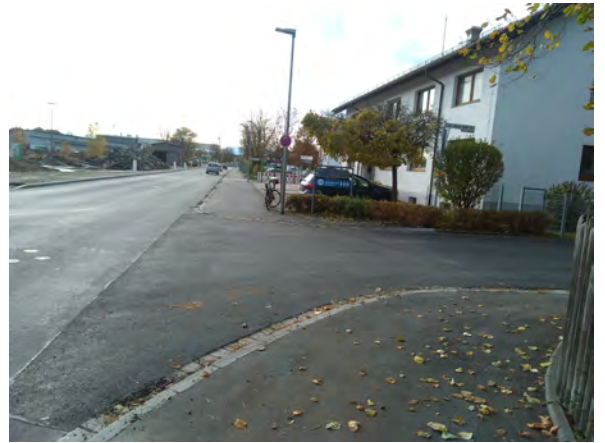
Standortnummer: 09777151-0796

Bordstein: Höhe bis 5 cm

Bordstein in einem Teilbereich für Radfahrende vollständig absenken.

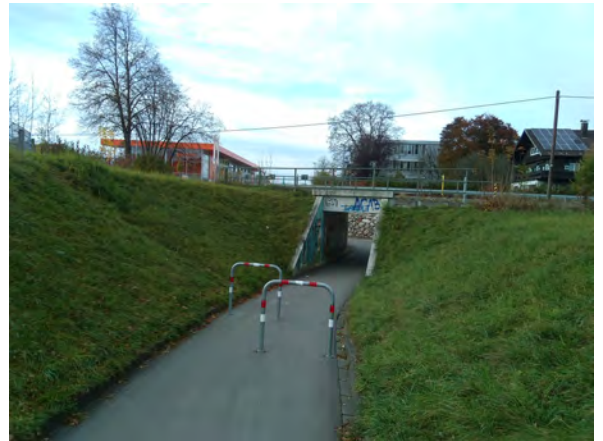
Standortnummer: 09777151-0797

Umlaufschranke: Durchgangsbreite über 1,5 m

Unabhängig von diesen "kleinen" Maßnahmen ist der Ausbau zu einer radgerechten Verbindung zwischen Bahnhofstraße und Johann-Georg-Fendt-Straße anzustreben (siehe Entwicklungsmaßnahme).

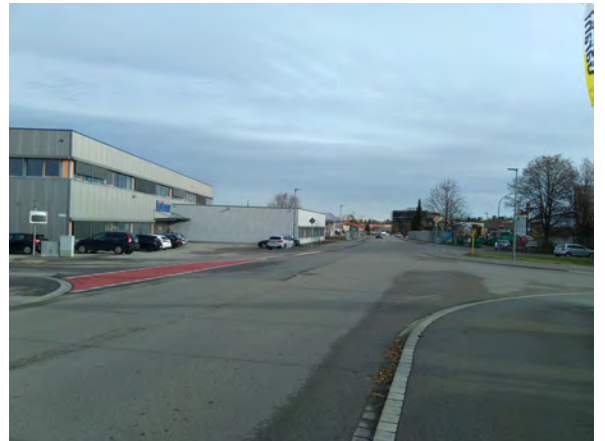
Standortnummer: 09777151-0806

Führungsform: ungeeigneter Übergang bei Wechsel Führungsform

Vom gemeinsamen Geh- und Radweg eine Ableitung auf die Fahrbahn in direkter Linie schaffen, um Radfahrern eine geradlinige und sichere Überquerung zu ermöglichen. Zwischen den beiden einmündenden Straßen die Radfahrer nicht auf den sehr kurzen Geh- und Radweg führen. Stattdessen durchgängig auf der Fahrbahn leiten. Dafür muss der Gehweg etwas nach Süden verlegt werden. Markierung mit Leitlinien, rot eingefärbter Fahrbahnoberfläche und Radpiktos im gesamten Kreuzungsbereich.

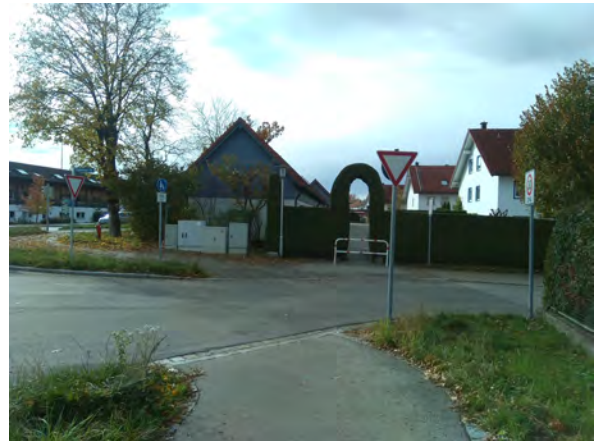
Standortnummer: 09777151-0808

Bordstein: Höhe bis 5 cm

Bordstein in einem Teilbereich für Radfahrende vollständig absenken oder zumindest schräg stellen.

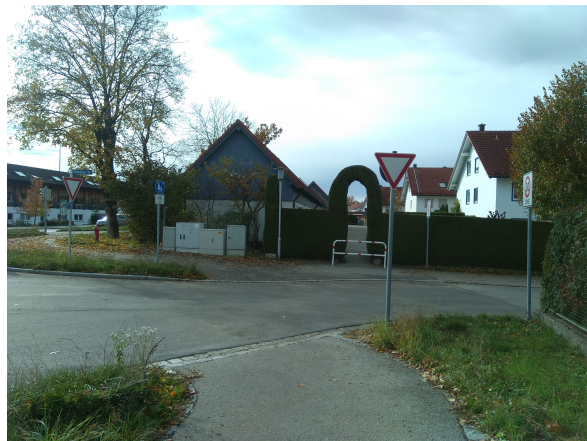
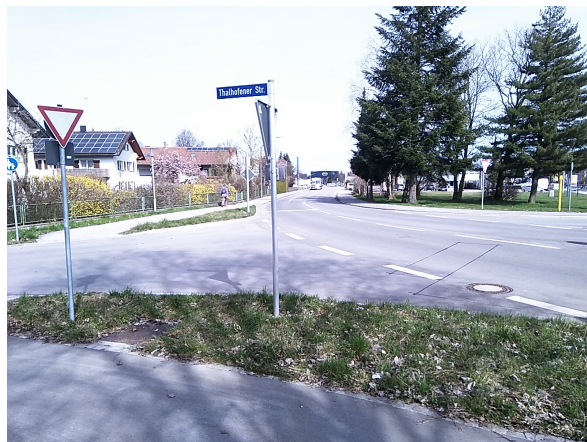
Standortnummer: 09777151-0808

Führungsform: ungeeigneter Übergang bei Wechsel Führungsform

Radfahrende welche aus den Wohngebieten kommen oder von Westen auf dem Radweg an der Nordseite der Brückenstraße haben keine Möglichkeit auf den Geh- und Radweg an der J.-G.-F.-Straße in Richtung Nordosten zu gelangen. Ein hoher Bordstein verhindert die Auffahrt. Radfahrende nutzen dafür den Gehweg an der Nordseite der J.-G.-F.-Straße. Dieser ist aber zu schmal für einen Zweirichtungsverkehr. Von der Brückenstraße gibt es zudem keine direkte Linienführung. Man müsste die Fußgängerampel nutzen, diese wird aber nicht angenommen.

Schaffung einer radgerechten Auffahrt auf den Geh- und Radweg an der Südseite der J.-G.-F.-Straße. Verdeutlichung der Radverkehrsführung mit Bodenmarkierungen. Zusätzlich Verbreiterung des Geh- und Radweges an der Südseite der J.-G.-F.-Straße (siehe Entwicklungsmaßnahme -050).

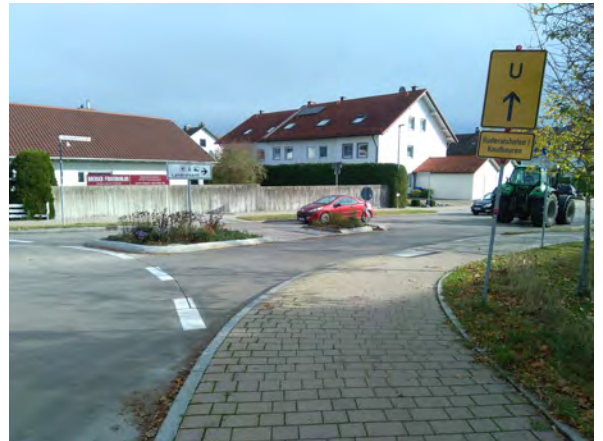
Standortnummer: 09777151-0678

Führungsform: ungeeigneter Übergang bei Wechsel Führungsform

Absenkung des Bordsteins auf 0 cm in einem großzügigeren Bereich, um so eine barrierefreie Auffahrt für Radfahrende zu ermöglichen.

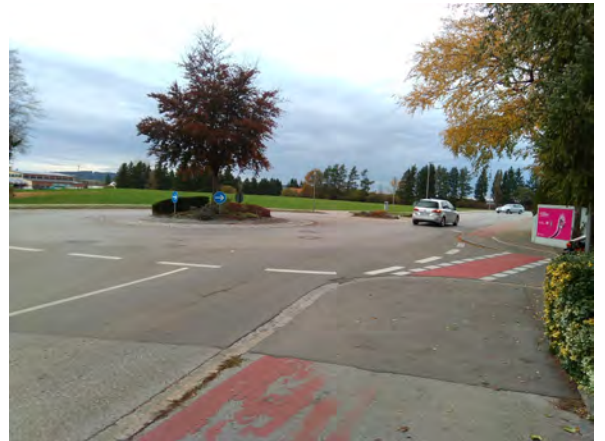
Standortnummer: 09777151-0684

Führungsform: zu geringe Kurvenradien

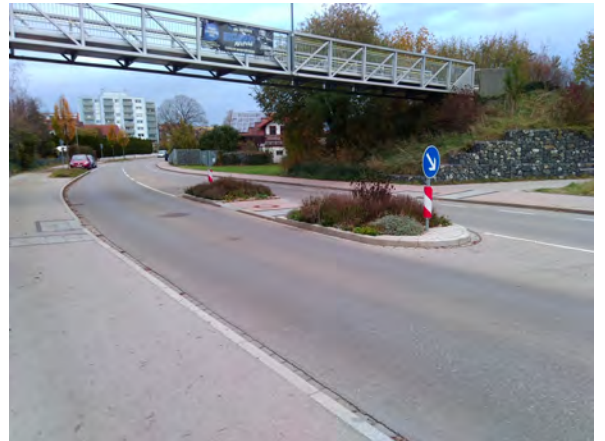
Standortnummer: 09777151-0816

Führungsform

Wünschenswert ist eine Verbreiterung der Querunginsel. Allerdings ist dies aufgrund der beengten räumlichen Situation des gesamten Straßenraums kaum realisierbar.

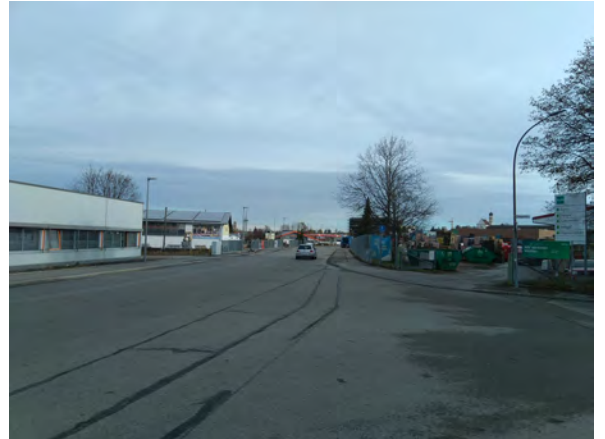
Standortnummer: 09777151-0805

Führungsform: ungeeigneter Übergang bei Wechsel Führungsform

Im Bereich der Einfahrt zur Lagerfläche der Baywa ist nicht intuitiv erkennbar, wo der Radfahrer wieder auf den gemeinsamen Geh- und Radweg auffahren soll. Zudem erschweren Fahrbahnschäden und ein Höhenversatz (mit Kante) zwischen den Pflasterzeilen und Bordstein das Radfahren.

Im Zuge der Verbesserung der Radverkehrsführung im gesamten Kreuzungsbereich (siehe auch Standort -0818), die Radfahrer erst unmittelbar nach der Zufahrt zur Baywa auf den gemeinsamen Geh- und Radweg führen. Dadurch kommt es zu geringeren Konflikten mit ein- und ausfahrenden Fahrzeugen. Die gesamte Furt mit Radpiktos, Richtungspfeilen und roter Farbe markieren.

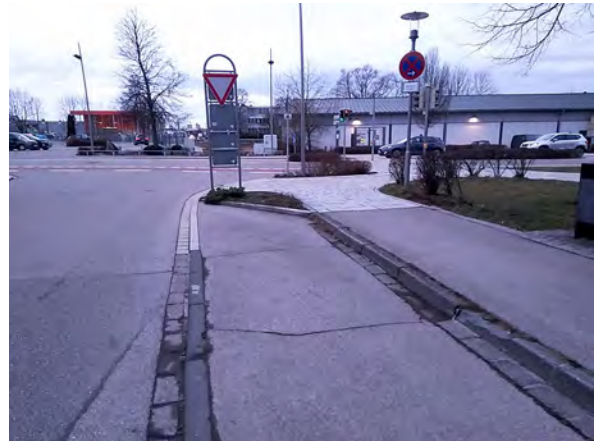
Standortnummer: 09777151-0821

Führungsform: ungeeigneter Übergang bei Wechsel Führungsform

Noch besser als diese punktuelle Maßnahme ist die Umsetzung der kompletten Entwicklungsmaßnahme 777151-037 entlang der Kemptener Straße.

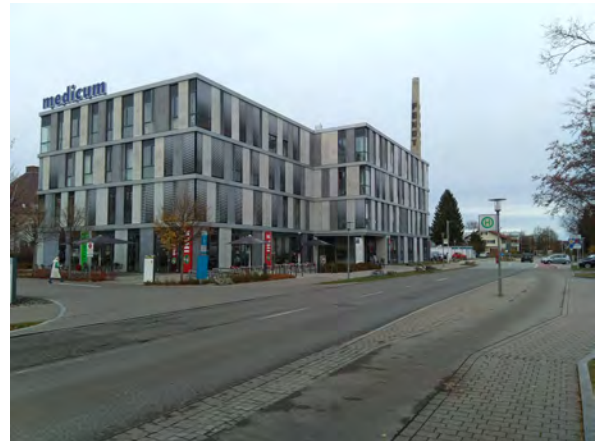
Standortnummer: 09777151-0823

Bordstein: Höhe bis 5 cm

Ideal wäre eine durchgängig asphaltierte Radverkehrsführung ohne Pflasterzeilen und mit einer 0-Absenkung. Der Sicherheitstrennstreifen zwischen Radweg und Fahrbahn kann markiert werden. Daher Empfehlung bei der nächsten Sanierungsmaßnahme in diesem Bereich die 5-zeilige Pflasterung dort auszubauen, wo die Radfahrenden zum Medicum hinüberqueren sollen.

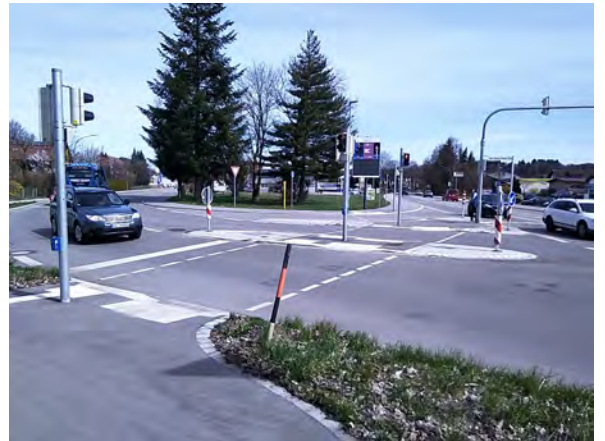
Standortnummer: 09777151-0809

Führungsform: ungeeigneter Übergang bei Wechsel Führungsform

Prüfung vor Ort, ob die Übergänge an den Fußgängerampeln radgerechter gestaltet werden können oder ob es möglich ist die Radfahrenden auf der Fahrbahn zu führen.
Auf jeden Fall Verbreiterung des Geh- und Radweges an der J.-G.-F.-Straße (siehe auch Entwicklungsmaßnahme)

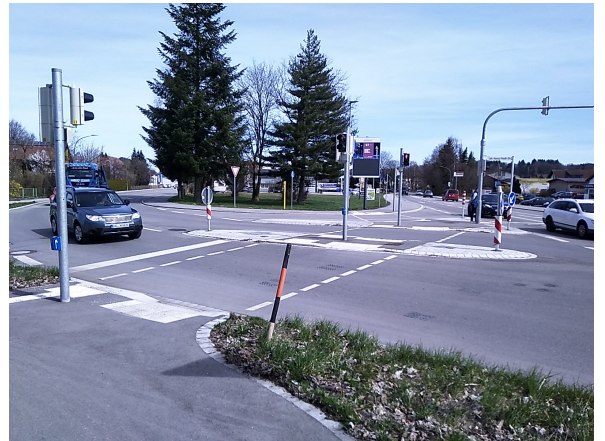
Standortnummer: 09777151-0809

Führungsform

Neubau einer zusätzlichen Radspur um von Osten kommend deutlich besser zur Querung in die Thalhofener Straße zu gelangen. Schaffung einer Querungsmöglichkeit in die Thalhofener Straße durch Absenkung des hohen Bordsteins (siehe auch Empfehlung bei Standort 808).

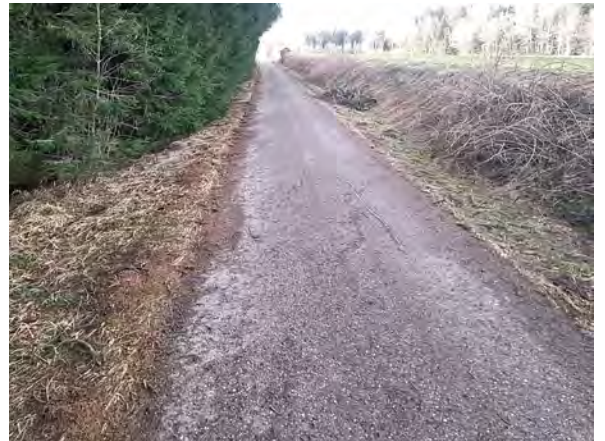
Radweg zwischen Rieder und Stötten

Bewuchs

Die Radwege müssen regelmäßig gepflegt werden. Mindestens 1x jährlich ist ein Rückschnitt des seitlichen Bewuchs erforderlich. Eine Säuberung der Fahrbahnoberfläche ist ebenfalls regelmäßig erforderlich. Je nach örtlicher Gegebenheit mindestens 2x jährlich (1x im späteren Frühjahr, 1x im Herbst bei Laubabfall).

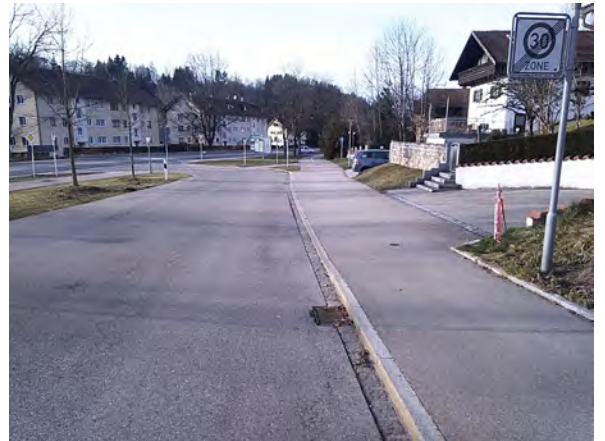
Tölzer Straße

Führungsform: ungeeigneter Übergang bei Wechsel Führungsform

Verbesserung der Zufahrtsmöglichkeit auf den Radweg nach der Hofzufahrt. Im Idealfall durch einen asphaltierten Übergang. Hervorhebung der Radverkehrsführung durch Bodenmarkierung mit Radpikto und Richtungspfeil.

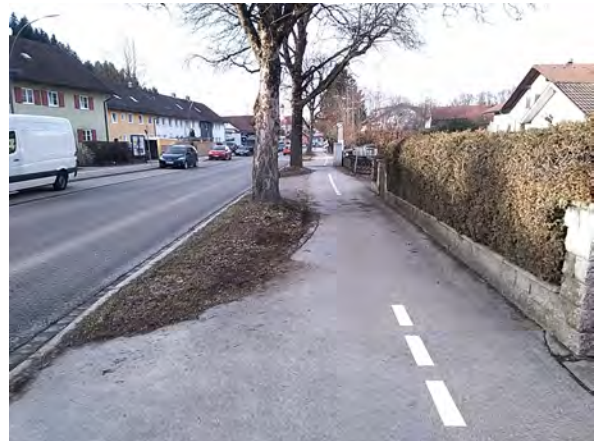
Füssener Straße

Engstelle: Durchfahrtsbreite 1,0 bis 1,5 m

Vor allem im Herbst, bei abfallendem Laub, sind regelmäßig Reinigungsintervalle erforderlich.

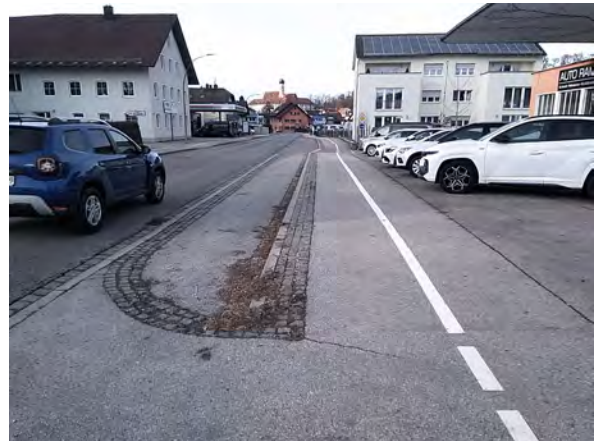
Standortnummer: 09777151-0858

Engstelle: Durchfahrtsbreite 1,0 bis 1,5 m

Der Parkplätze am Fahrbahnrand könnten in diesem Abschnitt aufgelöst werden. Dadurch wäre zumindest abschnittsweise eine Verbreiterung des getrennten Geh- und Radweges möglich. Zu prüfen ist, ob die Bushaltestelle auf die Fahrbahn verlegt werden kann (nach RAS 06 ist dies bis 750 Kfz/h in die jeweilige Fahrtrichtung möglich). Die frei werdende Fläche der Bushaltestelle kann einem Wartebereich und dem getrennten Geh- und Radweg zugeschlagen werden.

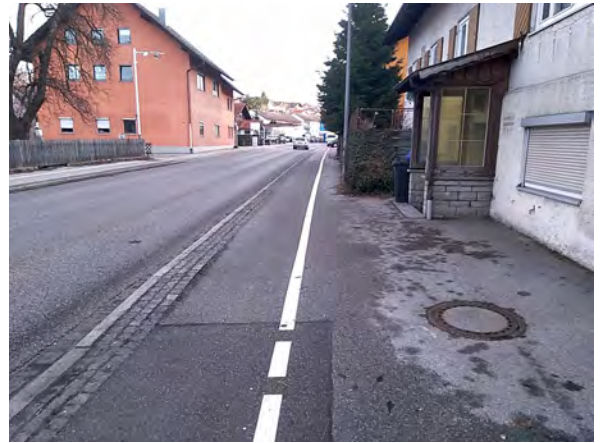
Standortnummer: 09777151-0859

Engstelle: Durchfahrtsbreite 1,0 bis 1,5 m

Die Mittelmarkierung auf dem Abschnitt entlang der Mauer nicht aufbringen bzw. entfernen. (Auf der anderen Straßenseite wurde die Mittellinie bei den Engstellen an den Grünfläche ausgesetzt. Dies sollte hier auch so sein.)

Generell ist zu empfehlen ist, dass der getrennte Geh- und Radweg stadtauswärts erst ab der Abzweigung der Saliterstraße begonnen wird. Bis dahin wäre ein Gehweg mit dem Zusatz "Rad frei" denkbar.
