top plan Osteranger 16 · D - 87616 Wald

Stadt Marktoberdorf
Richard-Wengenmeier Platz 1
D 87616 Marktoberdorf

Datum: 13.01.2025
Projektleitung: Andreas Ampßler

Radverkehrskonzept: Hindernisse und Problemstellen

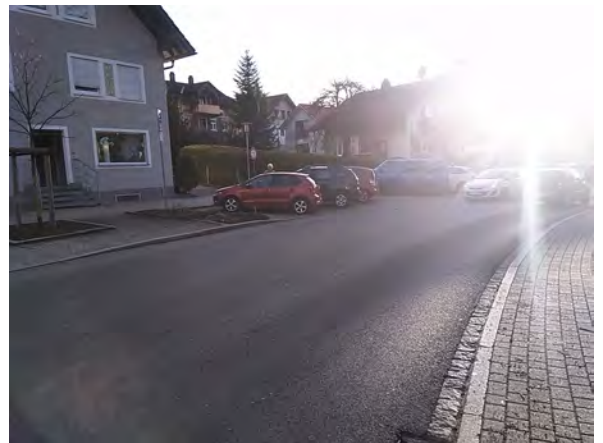
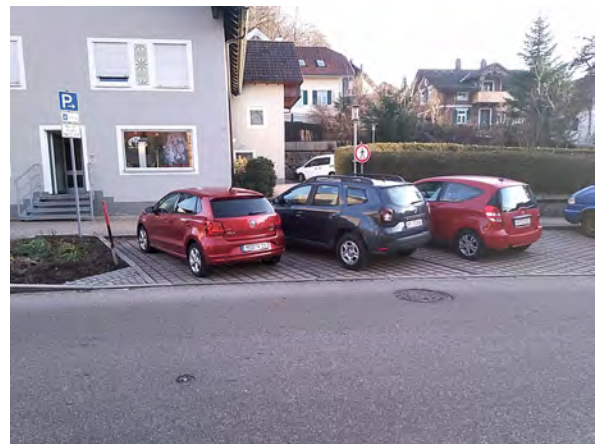
Salzstraße / Genoveva-Brenner-Weg

Führungsform: ungeeigneter Übergang bei Wechsel Führungsform

In Fahrtrichtung Südwesten ist von der Salzstraße der Genoveva-Brenner-Weg mit dem Rad nicht anfahrbar. Sowohl Parkplätze als auch ein Bordstein blockieren die Zufahrt. In die Gegenrichtung bleiben die meisten Radfahrenden auf dem Gehweg. Die Linienführung ist eng und unkomfortabel.

Der Genoveva-Brenner-Weg trifft mit einem leichten Gefälle auf die Salzstraße. Es muss verhindert werden, dass Radfahrer mit zu hohem Tempo auf die Salzstraße hinaus fahren. Daher Ausbau und Markierung einer Radverkehrsführung auf dem bisherigen Gehweg (= blaue Linie in der Skizze). Dazu muss die Grünfläche und evtl. ein Parkplatz zurückgenommen werden. In die Gegenrichtung muss eine Zufahrtsmöglichkeit von der Salzstraße geschaffen werden. Diese nicht auf gleicher Höhe des Genoveva-Brenner-Weges schaffen, da hier die Gefahr besteht, dass Radfahrende in Gegenrichtung dann zu schnell auf die Salzstraße ausfahren. Position unmittelbar östlich der bisherigen Grünfläche (siehe roter Pfeil in Skizze).

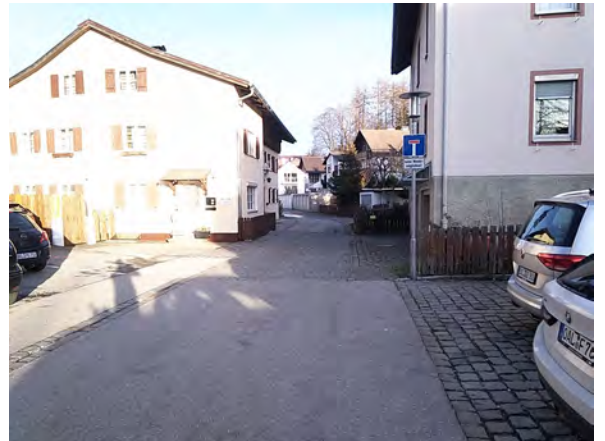
Standortnummer: 09777151-0861

aufgrund verkehrsrechtlicher Anordnung: missverständliche Anordnung

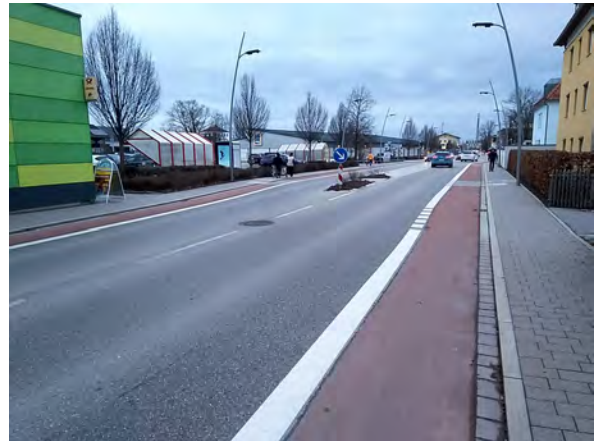
Standortnummer: 09777151-0862

Bahnhofstraße auf Höhe Feneberg

Bordstein: Höhe 5 bis 10 cm

Absenkung des Bordsteins auf der Breite der Einfahrt. Im Idealfall Verlegung der Querungsisel auf Höhe der Einfahrt. Dies wäre auch für die Fußgänger besser. Allerdings wäre dazu eine Verbreiterung der Verkehrsfläche erforderlich.

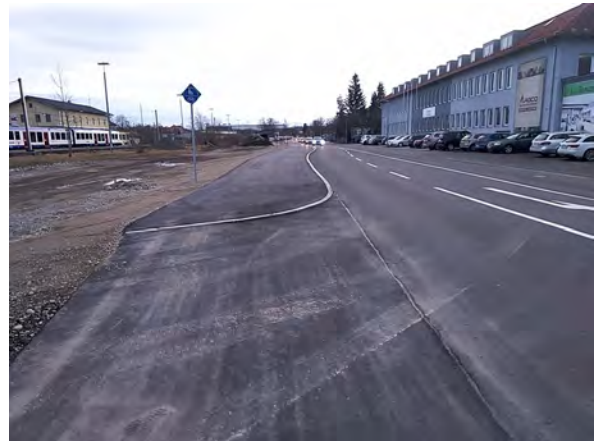
Standortnummer: 09777151-0864

Johann-Georg-Fendt-Straße

Bordstein: Höhe bis 5 cm

Der Einmündungsbereich wird umgebaut und die Mängel beseitigt (Stand 03/2024)

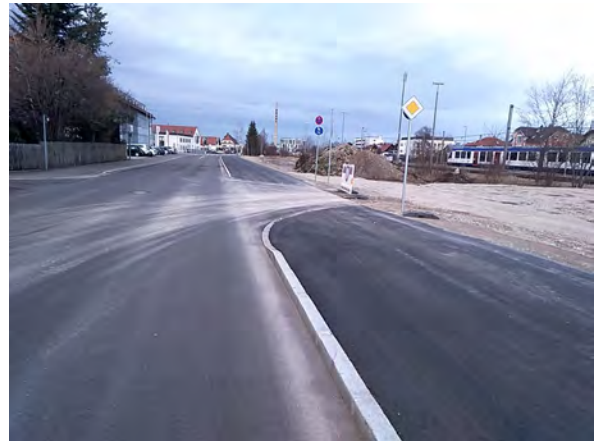
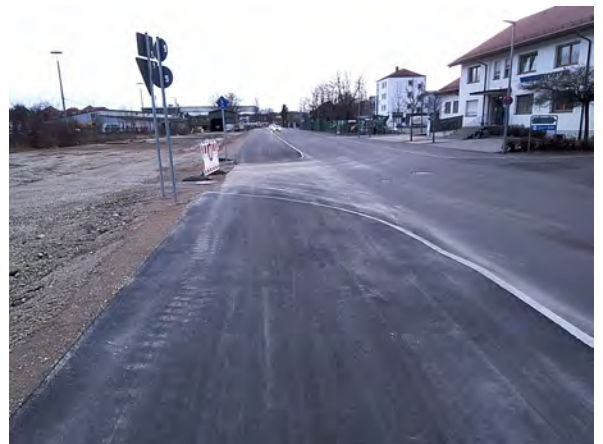
Standortnummer: 09777151-0865

Johann-Georg-Fendt-Straße

Führungsform: Absenkungen bei Einfahrten

Besser wäre den Radweg auf nahezu gleichem Höhenniveau durchzuführen und die Einfahrt nicht durch eine Pflasterzeile hervorzuheben. Der Radweg hat gegenüber der Einfahrt Vorfahrt. Wenn die Fläche östlich des Radweges erschlossen wird, ist die Furtquerung mit roter Fahrbahnmarkierung, Radpiktos und Richtungspfeilen hervorzuheben.

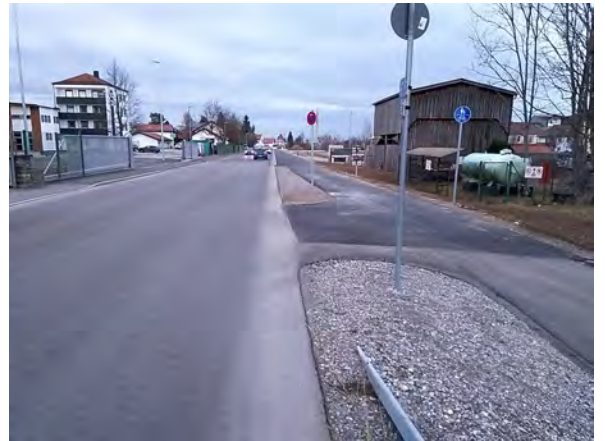
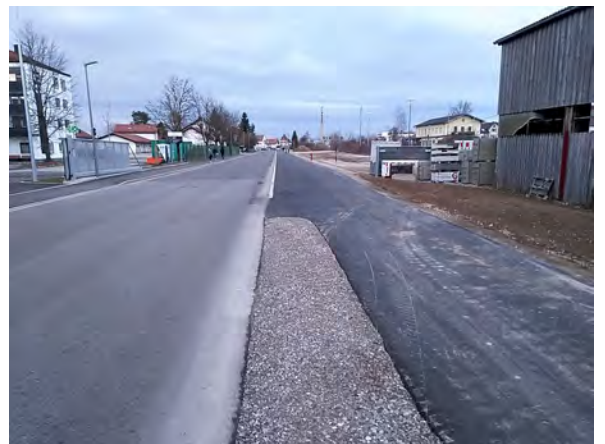
Johann-Georg-Fendt-Straße

Führungsform: ungeeigneter Übergang bei Wechsel Führungsform

- 1) Schaffung einer radgerechten Überleitung im Bereich der weiter nördlich liegenden Auffahrt.
- 2) Anbringung von Radpikto und Richtungspfeil zur Hervorhebung der Überleitung von der Fahrbahn auf den Radweg.

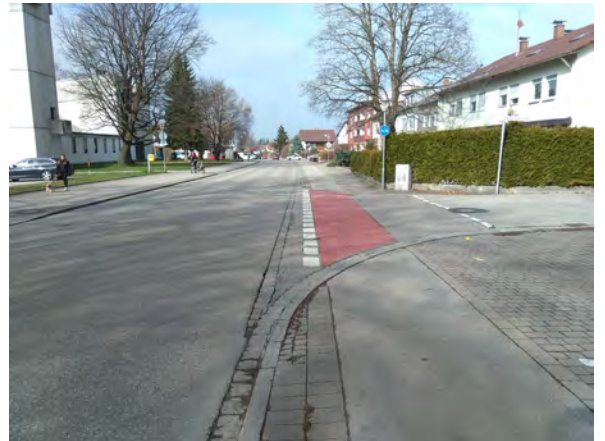
Standortnummer: 09777151-0870

Schwabenstraße / Mindelheimer Straße

Bordstein: Höhe bis 5 cm

Bei zukünftigen Sanierungsmaßnahmen keine Pflasterzeilen quer zum Radweg einbauen.

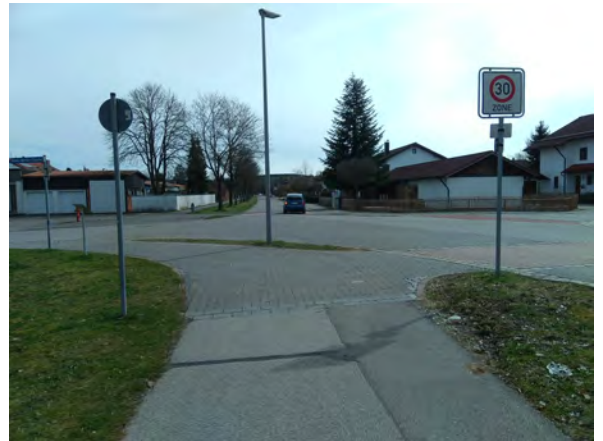
Standortnummer: 09777151-0879

Mühlsteig / Peter-Dörfler-Straße

Führungsform: ungeeigneter Übergang bei Wechsel Führungsform

Auflösung des Grünstreifens neben dem Lichtmast. Im Idealfall wird der Lichtmast etwas versetzt, da er genau in der Fahrtlinie steht. Markierung der neu geschaffenen Zufahrtsmöglichkeit mit einem Radpikto und Richtungspfeil. Zusätzlich Anordnung Verkehrszeichen 205 "Vorfahrt gewähren" und Markierung einer Haltelinie für Radfahrende, welche von Westen kommen.

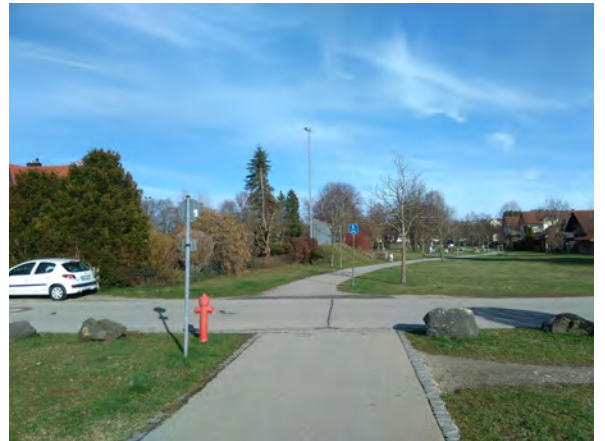
Standortnummer: 09777151-0884

Hans-Weber-Straße

Bordstein: Höhe bis 5 cm

Vollständige Absenkung (oder Ausbau) der Pflasterzeilen im Kreuzungsbereich. Ideal wäre eine durchgängig asphaltierte Radverkehrsführung ohne querende Pflasterzeilen. Die Wasserführung kann auch mit einem asphaltierten Übergang gewährleistet werden.

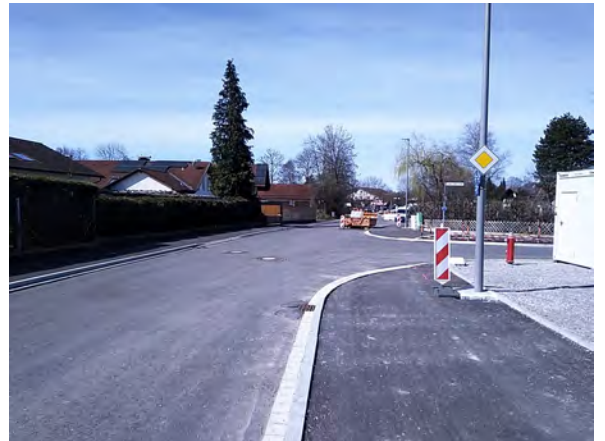
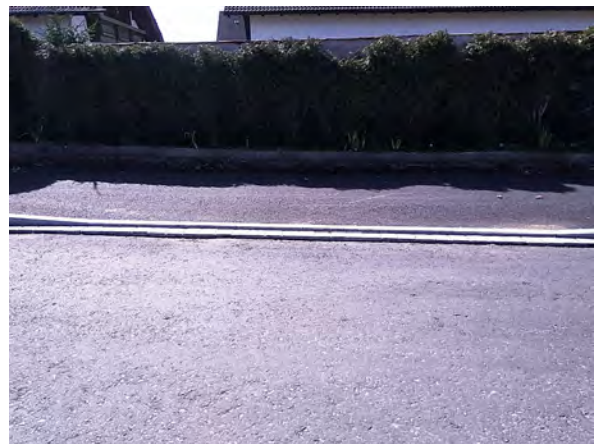
Standortnummer: 09777151-0898

Hochwiesstraße / Ludwig-Hotter-Straße

Bordstein: Höhe bis 5 cm

Ideal wäre eine vollständige Absenkung des Bordsteins im Bereich der Auffahrt. Jedoch handelt es sich um eine neu fertiggestellte Baumaßnahme und der Absatz ist überfahrbar. Daher wäre eine Änderung unverhältnismäßig.

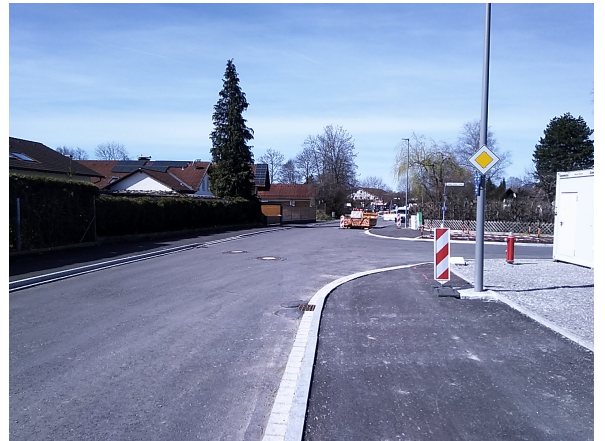
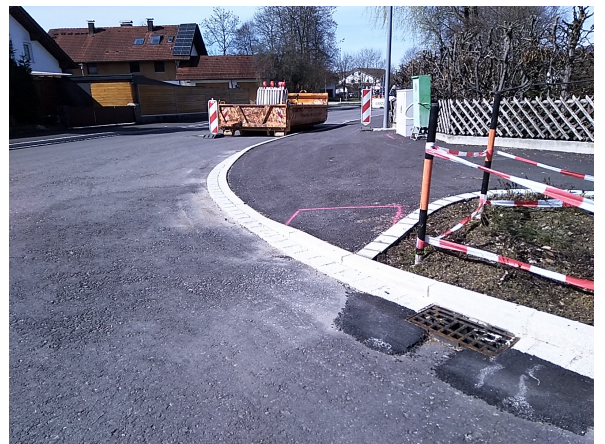
Hochwiesstraße / Ludwig-Hotter-Straße

Bordstein: Höhe 5 bis 10 cm

An der Nordseite der Hochwiesstraße ist bei der Einmündung der Ludwig-Hotter-Straße der Geh- und Radweg nur auf einer relativ geringen Breite abgesenkt. Dies ist für die Fahrbeziehung Ost - West vertretbar. Allerdings ist aus der Ludwig-Hotter-Straße kommend eine Auffahrt in Fahrtrichtung Westen erschwert. Ebenso besteht die Gefahr, dass Radfahrende, welche von Osten kommend in die Ludwig-Hotter-Straße abbiegen über den Bordstein mit Absatz fahren.

Die Bordsteine müssten in die Ludwig-Hotter-Straße hinein auf beiden Seiten weiter abgesenkt werden. Jedoch handelt es sich um eine neu fertiggestellte Baumaßnahme, sodass ein Eingriff derzeit nicht verhältnismäßig ist.

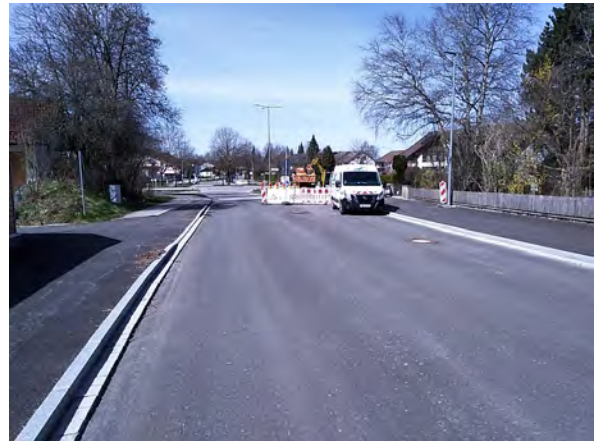
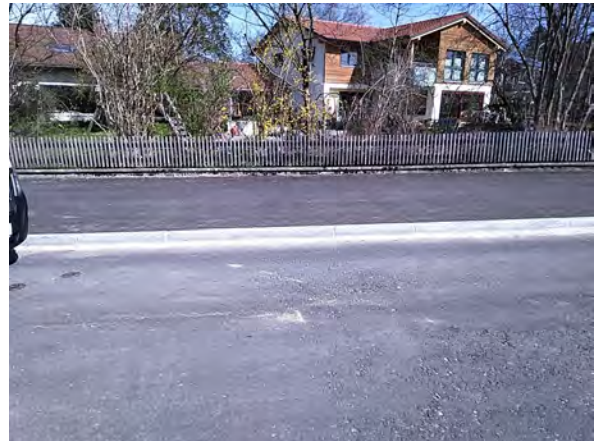
Standortnummer: 09777151-0899

Hochwiesstraße

Bordstein: Höhe über 10 cm

Option 1) Der Bordstein wird wieder ausgebaut und auf 0 abgesenkt um eine Auffahrtmöglichkeit gegenüber dem Geh- und Radweg aus dem Gschlatt zu schaffen. Allerdings müsste dazu in die neu fertiggestellte Maßnahme eingegriffen werden.

Option 2) Es wird akzeptiert, dass Radfahrende ein kurzes Stück in Richtung Westen auf der Fahrbahn fahren und dann in einem bereits abgesenkten Bereich auf den Geh- und Radweg auffahren. Dazu muss aber im bereits abgesenkten Bereich die Bordsteinkante schräg abgesägt werden.

Bei einer Baustellenbegehung am 13.06.2024 wurde die Umsetzung der Option 2 beschlossen.

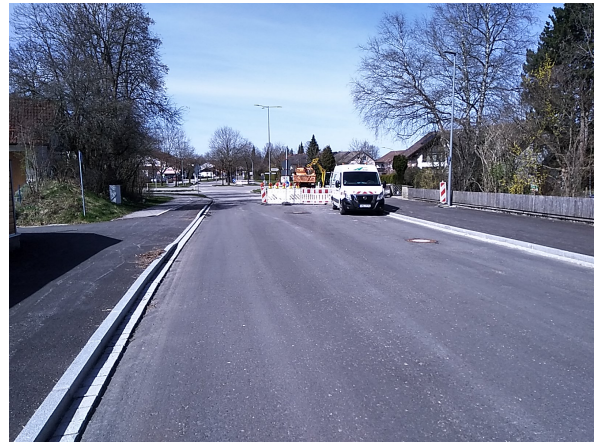
Hochwiesstraße

Bordstein: Höhe bis 5 cm

Am Ende des Geh- und Radweges aus dem Gschlatt kommend dürfen vor der Baumaßnahme Poller gewesen sein. Sofern wieder Poller aufgestellt werden, dann nur noch einen mittigen Poller setzen. Dieser genügt, um eine Durchfahrt für Kfz zu verhindern. Den Poller mit einer Bodenmarkierung zusätzlich hervorheben.

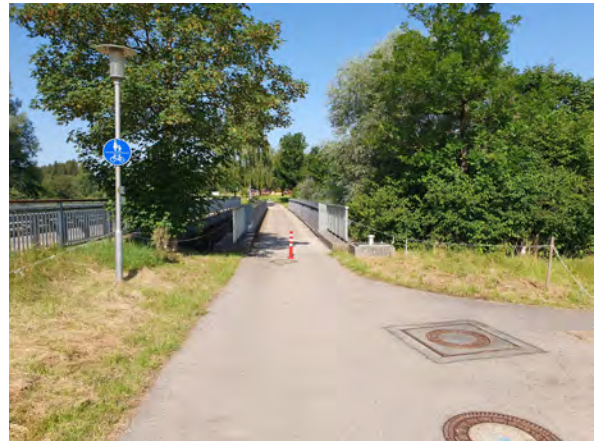
Standortnummer: 09777151-1015

Brücke über Wertach zwischen Hörtnagel und Thalhofen

Poller: Durchfahrtsbreite 1,0 bis 1,5 m

Die Poller wurden im Sommer 2024 mit einer Bodenmarkierung versehen.

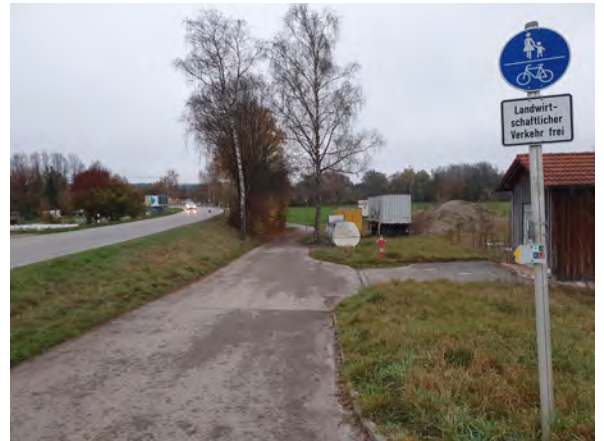
Standortnummer: 09777151-0168

Thalhofen, westlicher Ortsrand

aufgrund verkehrsrechtlicher Anordnung

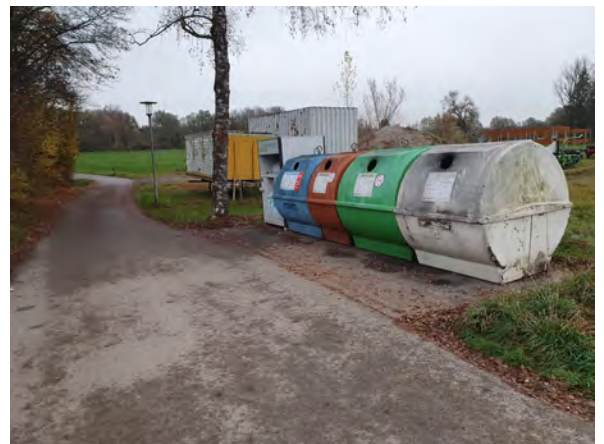
Nach der Abzweigung von der Brückenstraße ist in Fahrtrichtung Westen ein gemeinsamer Geh- und Radweg mit dem Zusatz "Landwirtschaftlicher Verkehr frei" angeordnet. Das ist richtig. Allerdings befinden sich ein Kleidercontainer und Glascontainer, zu welchen PKW zufahren, weiter westlich. Die PKW müssen also in einen für sie gesperrten Bereich einfahren. Bei Nutzung der Glascontainer blockieren die PKW's dann ganz oder teilweise den Geh- und Radweg.

Der Kleidercontainer und die Glascontainer müssen zwingend versetzt werden. Als neue Position bietet sich der Parkplatz ca. 35 m nordöstlich von der jetzigen Position an. Dorthin können PKW's besser anfahren und vor allem zum Entladen dann ordnungsgemäß parken. Das Hindernis auf dem Geh- und Radweg entfällt.

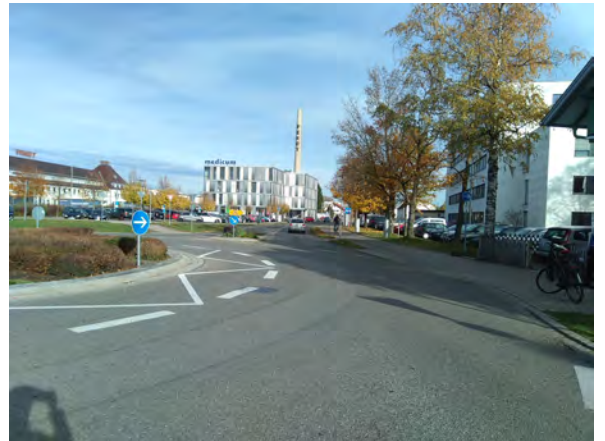
Standortnummer: 09777151-0004

Kreisverkehr Ruderatshofener Straße (Nordostseite)

Der Wechsel von der Fahrbahn im Kreisverkehr auf den getrennten Geh- und Radweg in Richtung Norden ist für Radfahrer erst spät erkenntlich.

Das Aufbringen eines Radpiktogramms mit einem Richtungspfeil wäre eine mögliche Maßnahme, um den Radfahrer intuitiver zu leiten und die Aufmerksamkeit auf den Radweg zu lenken.

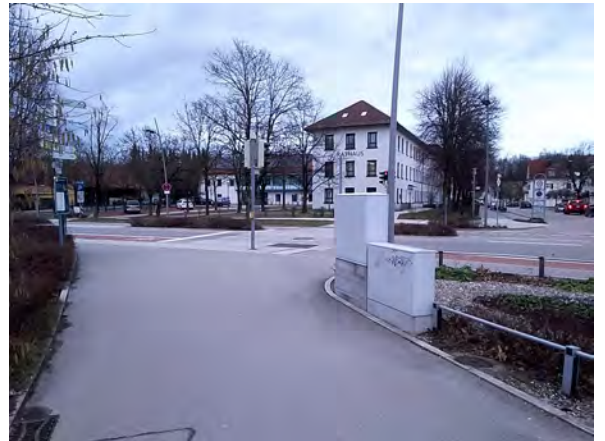
Standortnummer: 09777151-0005

Marktoberdorf, Kemptener Straße / Bahnhofstraße

Zwischen Bahnhofstraße und Johann-Georg-Fendt-Straße ist das Radfahren verkehrsrechtlich verboten. Radfahrende müssten absteigen und schieben.

Das Radfahren frei geben. Den Gehweg zwischen Bahnhofstraße und Johann-Georg-Fendt-Straße mit dem Zusatzzeichen "Rad frei" versehen. (Das gilt auch für die Verkehrszeichen von der Gegenrichtung.) Die Freigabe erscheint trotz der relativ engen Unterführung vertretbar.

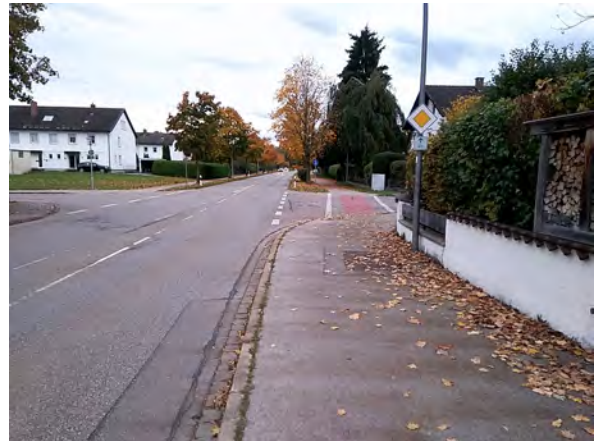
Standortnummer: 09777151-0007

Marktoberdorf, Meichelbeckstraße / Bahnhofstraße

Radverkehrsführung nicht eindeutig.

Mit einer Bodenmarkierung (Radpikto und Richtungspfeil nach Süden) kann die gewünschte Radverkehrsführung auf dem Geh- und Radweg deutlich gemacht werden. Es soll damit verhindert werden, dass ortsunkundige Radfahrende auf die Meichelbeckstraße fahren.

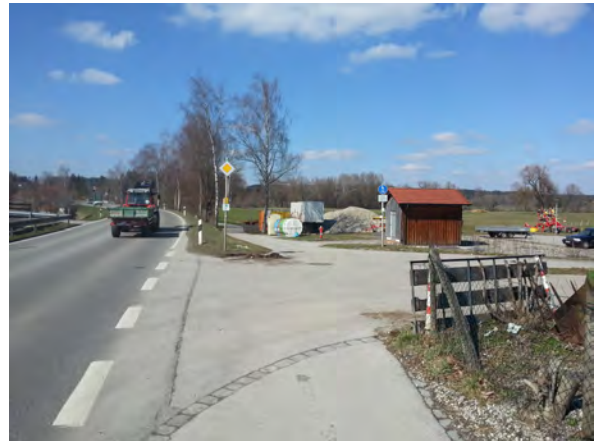
Thalhofen, Brückenstraße

Mit einer Bodenmarkierung (Radpikto und Richtungspfeil) nahe an der Fahrbahn kann die gewünschte Radverkehrsführung für Radfahrende, welche von Osten kommen, deutlicher gemacht werden. (Zusätzlich könnte ein Fußgänger-Piktogramm aufgebracht werden.)

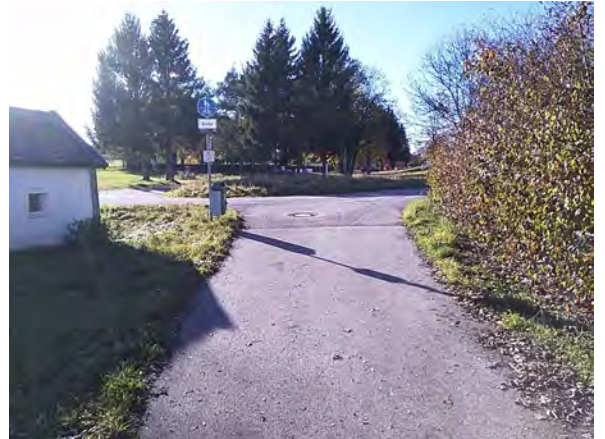
Standortnummer: 09777151-0062

östlich von Geisenried

Mit Bodenmarkierungen (Radpiktos und Richtungspfeilen) kann die gewünschte Radverkehrsführung besser deutlich gemacht werden. Mittelfristig ist eine Sanierung der beschädigten Oberflächen zu empfehlen.

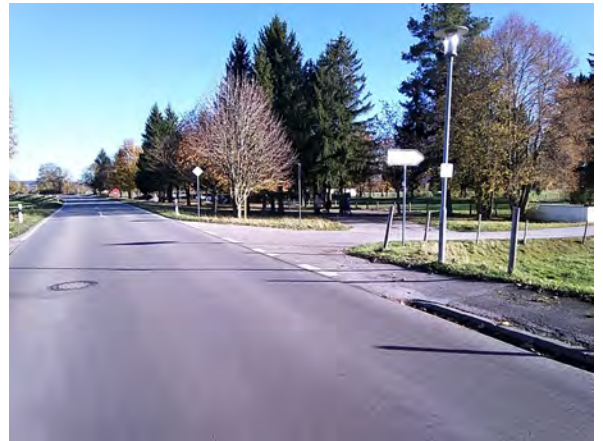
Standortnummer: 09777151-0076

östlicher Ortseingang von Geisenried

Mit Bodenmarkierungen (Radpiktos und Richtungspfeilen) kann die gewünschte Radverkehrsführung besser deutlich gemacht werden. Mittelfristig ist zudem eine Sanierung der beschädigten Oberflächen zu empfehlen.

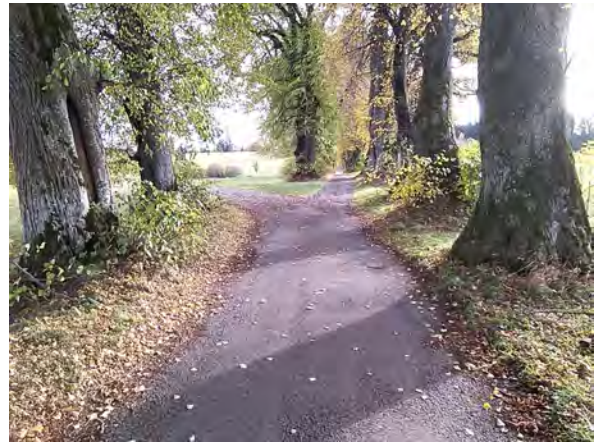
Kurfürstenallee, Abzweigung in Richtung Radweg nach Bertoldshofen

Zur Verdeutlichung der Radverkehrsführung in Richtung Bertoldshofen Aufbringung eines Radpiktos und eines Richtungspfeils.
Hinweis: Der Wegezustand ist in Teilbereichen sanierungsbedürftig.

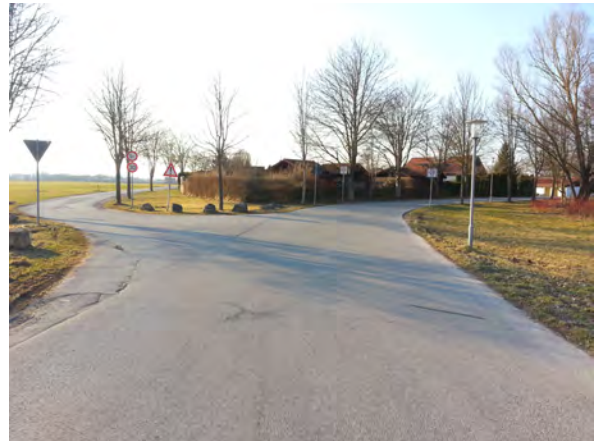
südlicher Ortseingang von Marktoberdorf, Langweg

Tempo 30 bis an die Einmündung in die Seeger Straße verlängern. Dadurch kann die Radachse von Thalhofen über den Langweg bis zur Seeger Straße (und Abzweigung in Richtung Ettwieser Weiher) durchgängig mit max. 30 km/h befahren werden.

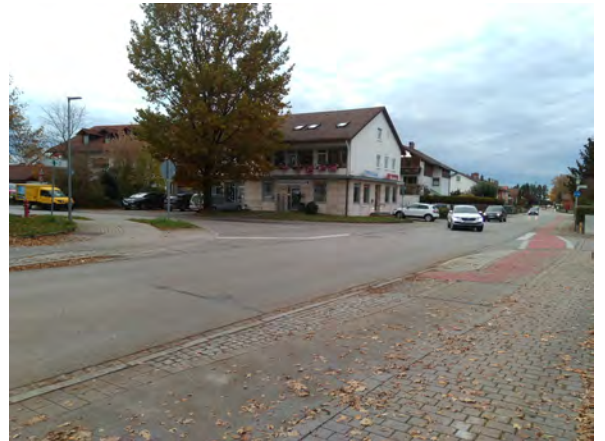
Standortnummer: 09777151-0341

Marktoberdorf, Schwabenstraße / Moosstraße

- 1) Erneuerung der roten Fahrbahnmarkierung. Verwiesen sei jedoch auf die Problematik der Radverkehrsführung in der Schwabenstraße zwischen dieser Kreuzung und dem Kreisverkehr mit der Ennenhofener Straße. Abhängig von der Neugestaltung verändert sich evtl. die Radverkehrsführung auch in diesem Kreuzungsbereich und damit die Fahrbahnmarkierung.
- 2) Aufbringung eines Radpiktos und Richtungspfeiles, welche die Auffahrt auf den getrennten Geh- und Radweg in Richtung Süden verdeutlichen.

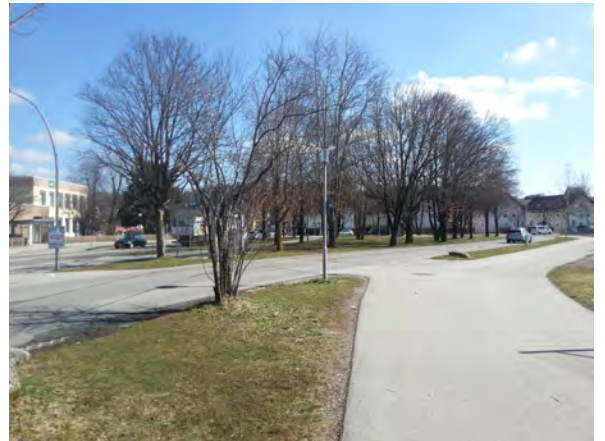
Mühlsteig

- 1) Zwischen der Bushaltestelle an der Brückenstraße und dem Mühlsteig bestehen bereits zwei asphaltierte Verbindungen. Diese beide zurückbauen. (Es kann nicht zusätzlich eine 3. Verbindungen innerhalb eines sehr kurzen Bereichs geschaffen werden.)
- 2) Neubau einer direkteren Verbindung für Fußgänger und Radfahrer in Richtung AOK-Kreuzung. Diese neue Verbindung muss aber gleichzeitig weiterhin die Bushaltestelle an der Brückenstraße anbinden. Die beste Position ist in etwa dort, wo derzeit das Buswartehäuschen steht. Dieses kann ein paar Meter nach Westen versetzt werden.

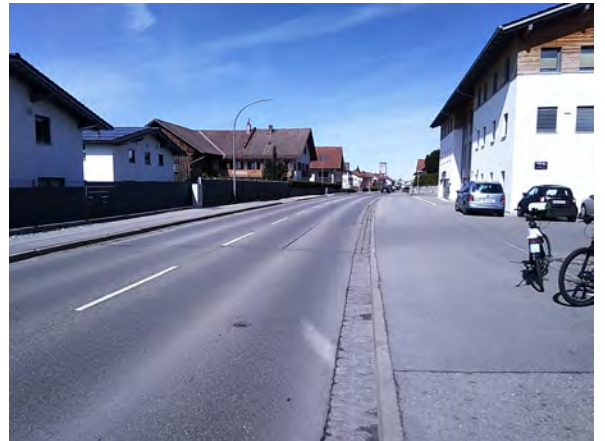
Standortnummer: 09777151-0669

Kaufbeurer Straße auf Höhe Simon-Baumann-Straße

Anordnung eines gemeinsamen Geh- und Einrichtungsradweges ab hier in Richtung Norden. Zusätzlich zum Verkehrszeichen Aufbringung eines Radpiktos und eines Richtungspfeils auf dem Gehweg, damit die Radfahrenden darauf aufmerksam werden, dass sie die Fahrbahn verlassen können. Die Auffahrt auf den Geh- und Radweg sollte bei der Pflasterzeile mit einer 0-Absenkung erfolgen.

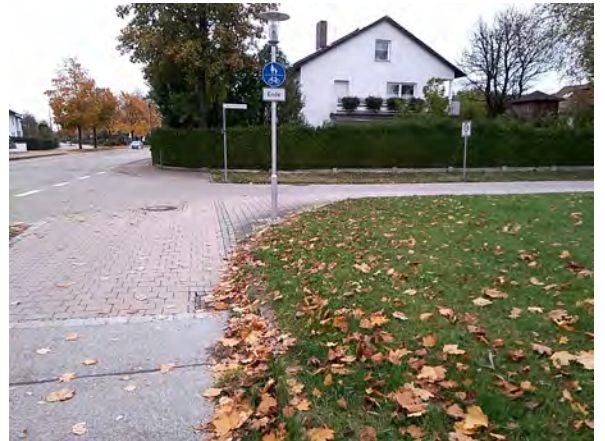
Meichelbeckstraße / Gulielminettistraße

- 1) In Fahrtrichtung Norden ist eine Überleitung auf einen Radfahrstreifen erforderlich (siehe Entwicklungsmaßnahme 777151-030)
- 2) In Fahrtrichtung Osten wäre eine Verlängerung des Geh- und Radweges um den Kurvenbereich wünschenswert. Ziel muss sein, dass Radfahrende in Richtung Marktplatz hier sicher und komfortabel in die Heelstraße weiter geleitet werden.
- 3) Die beiden Führungen sollten markiert und die Richtungen/Ziele klar kenntlich gemacht werden.

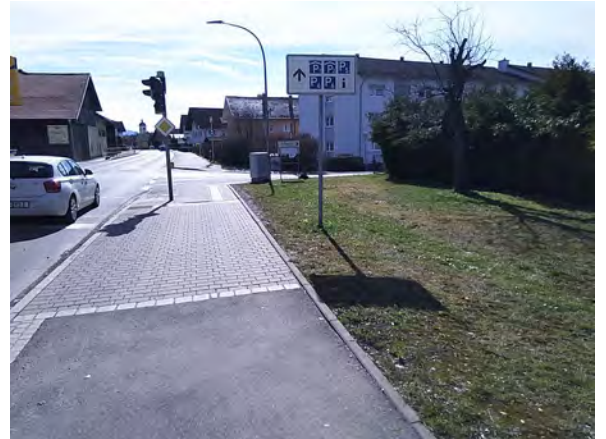
Standortnummer: 09777151-0735

Kaufbeurer Straße / Jörglweg

Für beide Maßnahmen (bzw. deren Kombination) steht westlich des Geh- und Radweges ein ausreichend breiter Grünstreifen zur Verfügung.

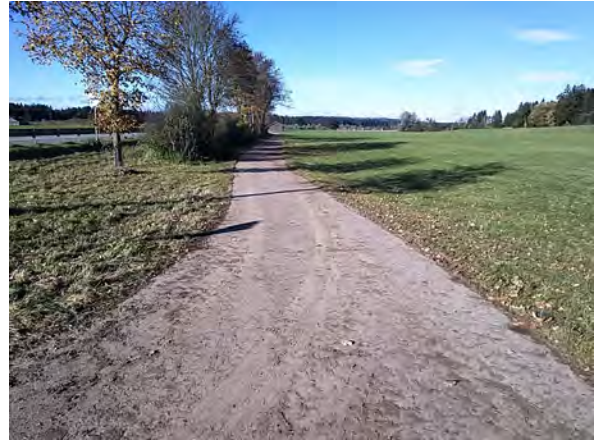
Standortnummer: 09777151-0762

östlich von Geisenried

Durch eine regelmäßige Säuberung der Geh- und Radwege kann der Komfort für Radfahrende erhöht werden.

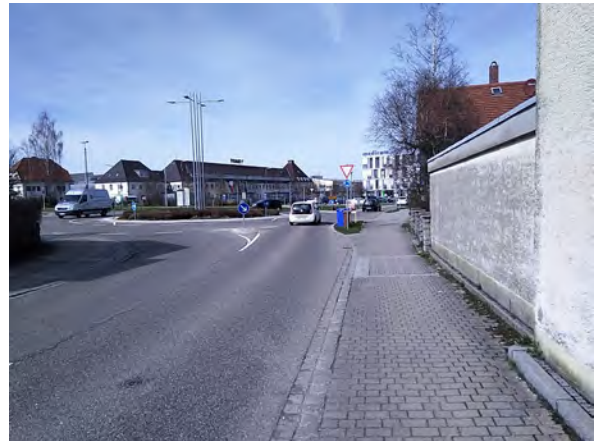
Standortnummer: 09777151-0906

Kreisverkehr Ruderatshofener Straße / Gschwenderstraße Südostseite

Linienführung

Wesentlich sicherer und komfortabler ist es, wenn Radfahrende, welche von Süden kommen und weiter nach Norden möchten, bereits vor dem Kreisverkehr besser von der Fahrbahn abfahren können und auf den getrennten Geh- und Radweg gelangen. Dazu diesen weiter nach Süden ziehen.
