Landkreis Oberallgäu

Beschilderungsplanung Radwegweisung

Landkreis Oberallgäu - Beschilderungsplanung Rad- und Mountainbikewegweisung
 Markt Osnersaun

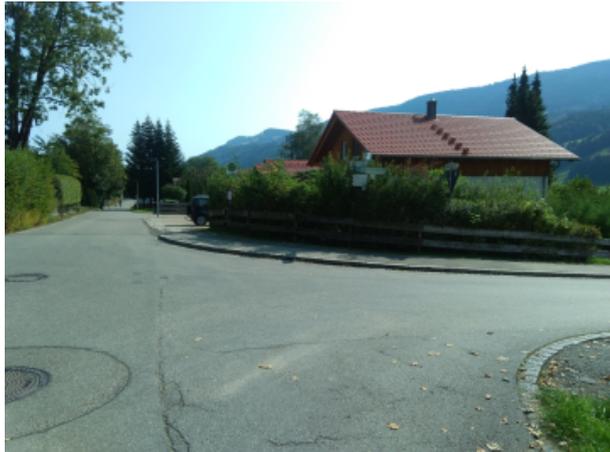
Wiedemannsdorf, Am Mühlacker / Salzstraße /
Mühlenweg

durch Bewuchs verdeckt - Rückschnitt erforderlich
Standort fast komplett eingewachsen, sauber freischneiden

Einhänger "Nagelfluh-Tour (10)" abbauen; Route wird nicht mehr
ausgeschildert

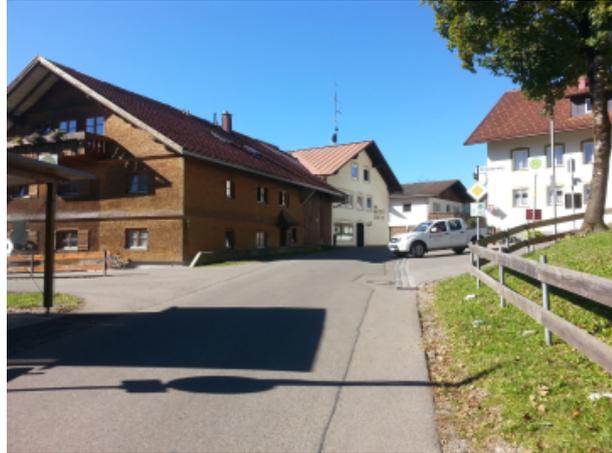
Lagebeschreibung:
Wiedemannsdorf, Salzstraße / Burgangerweg

Träger 1: neu Bestand
Rohrpfosten (, Ø 60 mm)**Mängel / Hinweise:**Alten Radwegweiser entfernen und neue Zwischenwegweiser Rad an
Pfosten mit Verkehrszeichen "Vorfahrtsstraße" montieren.Träger 2: neu Bestand
Rohrpfosten (3,00 m, Ø 60 mm)**Mängel / Hinweise:**beschädigt (stark) – Austausch erforderlich
ZWW A Oberstaufen abgebrochen, nachbestellen und austauschen;
ZWW B hängt schief, Schilderhalter/Schellen kontrollieren; auf ZWW
C grüne Piktos R5+R14 aufgeklebt, in Datenbank aber grünes
R37-Pikto hinterlegt?**Schilderdaten Rad:**

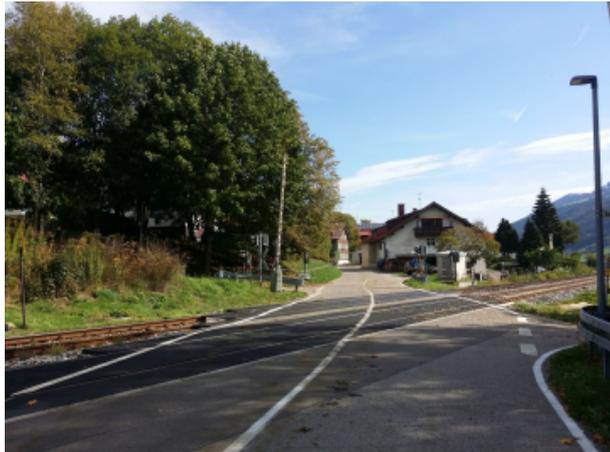
Lagebeschreibung:
Wiedemannsdorf, Salzstraße / Mühlenweg

Träger 2: neu Bestand
Rohrpfosten (3,00 m, Ø 60 mm)**Mängel / Hinweise:**ausgebleicht (stark) – Austausch erforderlich
auf ZWW A Alpsee und D Lamprechts weitere Piktos aufgeklebt,
fehlen beide in Datenbank; fünfter ZWW mit Jakobsweg-Zielname und
Pikto sehr stark ausgebleichen, in Datenbank einplanen und
nachbestellen**Schilderdaten Rad:**

Bestehenden Zwischenwegweiser Rad mit Doppelpfeil abnehmen und durch neue Zwischenwegweiser ersetzen.

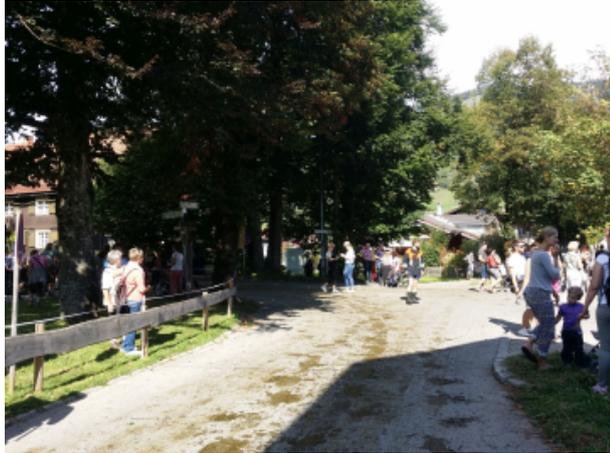
Thalkirchdorf, Alte Schulstraße / Kirchdorfer Straße

durch Bewuchs verdeckt - Rückschnitt erforderlich

Träger 2: neu Bestand
Rohrpfosten (3,00 m, Ø 60 mm)**Mängel / Hinweise:**Widerspruch zur Datenbank
bei ZWW B Oberstaufen und C Alpsee Diskrepanz bezügl. Piktos
zwischen Bestand und Datenbankeinträgen, abzugleich bzw. neu zu
erfassen bzw. zu löschen**Schilderdaten Rad:**

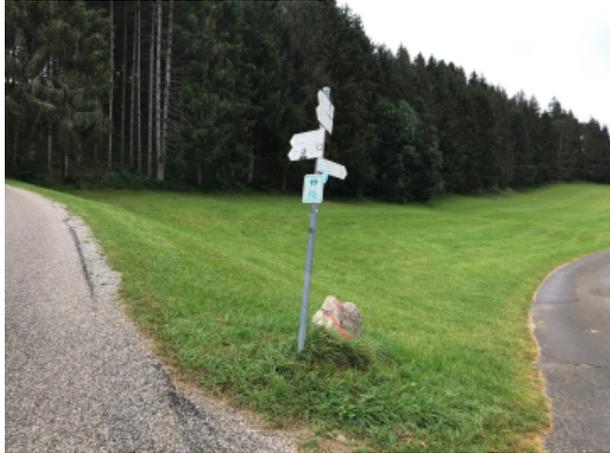
Lagebeschreibung:
östlich von Kalzhofen, Hompessenalpweg

Träger 2: neu Bestand
Rohrpfosten (3,00 m, Ø 60 mm)**Mängel / Hinweise:**überklebt - bitte säubern
auf ZWW D 2x Kleber entfernen, Öffnungszeiten-Halterung komplett marode, erneuern oder ganzen ZWW nachbestellen; ZWW A Buflings gebrochen, Reparatur macht Gehzeit unleserlich - sollte ersetzt werden; auf ZWW B Oberstaufen in DB zwei grüne R35/R34 Pikto**Schilderdaten MTB:**

Bestehende Radwegweisung am Standort abbauen. Neue Zwischenwegweiser Mountainbike 1 u. 2 montieren.

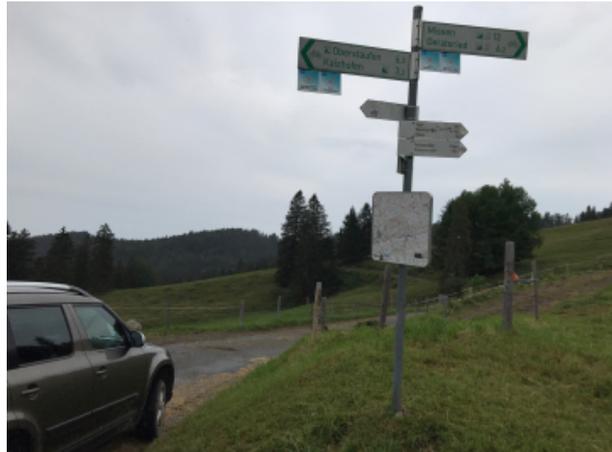
Standortdaten:**Standortnummer:** 09780132-0030**Kommune:**
Oberstaufen**Baulastträger:****Lagebeschreibung:**
südöstlich der Kalzhofener Höhe,
Hompressenalpweg

Träger 2: neu Bestand
Rohrpfosten (3,00 m, Ø 60 mm)**Mängel / Hinweise:**übermalt - bitte säubern
auf ZWW B mit Edding Hinweis auf falsche Gehzeiten - Planung prüfen und ggf. neuen ZWW nachbestellen, falls in Ordnung ZWW zusammen mit ZWW C Wiedemannsdorf reinigen; auf ZWW B in Datenbank grünes R35-Pikto eingeplant, fehlt auf Bestand?**Schilderdaten MTB:**

Bestehende Radwegweisung am Standort abbauen. Neue Zwischenwegweiser Mountainbike 1 u. 2 montieren.

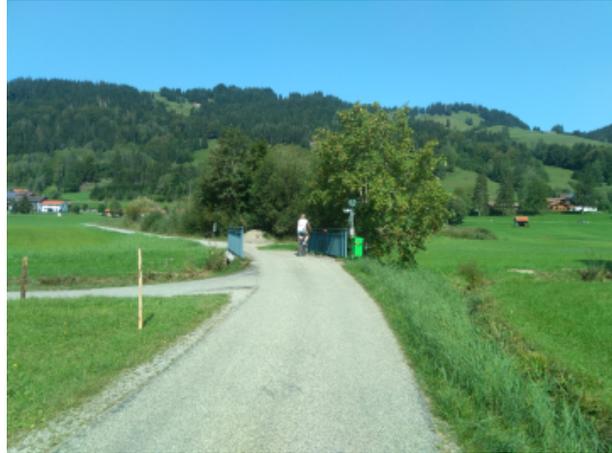
Standortdaten:**Standortnummer:** 09780132-0054**Kommune:**
Oberstaufen**Baulastträger:****Lagebeschreibung:**
südwestlich von Salmas

durch Bewuchs verdeckt - Rückschnitt erforderlich

Träger 2: neu Bestand
Rohrpfosten (3,00 m, Ø 60 mm)**Mängel / Hinweise:**Widerspruch zur Datenbank
ZWW B Alpee grünes Pikto R16 aufgeklebt, in Datenbank aber R39
eingeplant?**Schilderdaten Rad:**

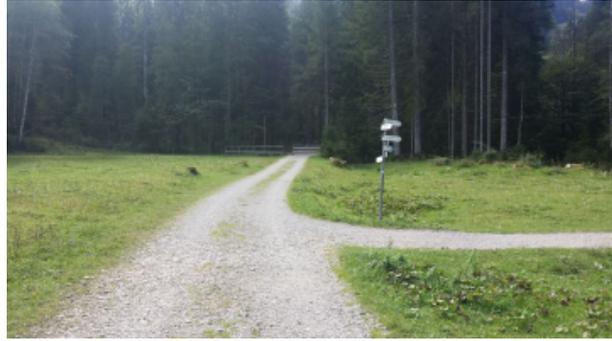
Lagebeschreibung:
südöstlich von Sägmühle

Träger 2: neu Bestand
Rohrpfosten (3,00 m, Ø 60 mm)**Mängel / Hinweise:**übermalt - bitte säubern
ZWW B Wildes Wasser im Bestand linksweisend mit 2 h Gehzeit, in Datenbank entspr. umplanen; auf allen ZWW bis auf A Thalkirchd. Diskrepanz bezügl. Piktos zwischen Bestand und Datenbankeinträgen, umplanen/nachpl./löschen, ZWW B Rückseite reinigen**Schilderdaten MTB:**Nr. 1

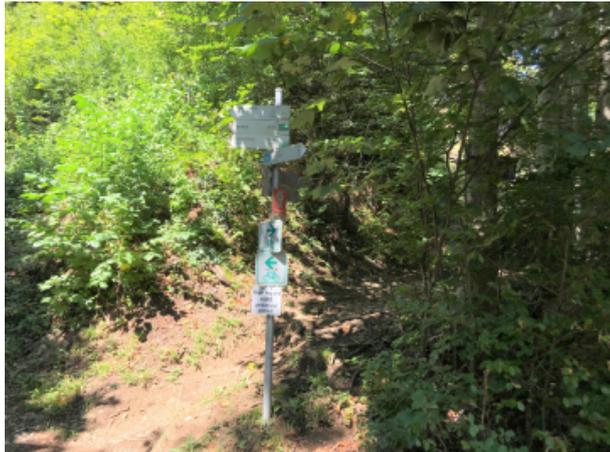
Standortdaten:**Standortnummer:** 09780132-0135**Kommune:**
Oberstaufen**Baulastträger:****Lagebeschreibung:**
Weißach, Am Steinbruch

Träger 2: neu Bestand
Rohrpfosten (3,00 m, Ø 60 mm)**Mängel / Hinweise:**überklebt - bitte säubern
auf ZWW D Steibis Kleber entfernen; auf ZWW E Oberstaufen WWW
Tour23-Pikto aufgeklebt, fehlt in Datenbank, in DB grünes R26-Pikto
eingeplant, fehlt aber auf Bestand?**Schilderdaten Rad:**

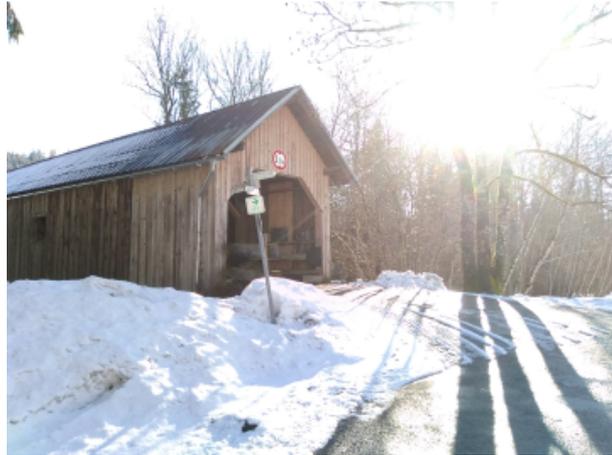
Standortdaten:**Standortnummer:** 09780132-0136**Kommune:**
Oberstaufen**Baulastträger:****Lagebeschreibung:**
südwestlich von Weißach

steht schief - Fundamentierung prüfen und gerade setzen

Träger 2: neu Bestand
Rohrpfosten (3,00 m, Ø 60 mm)**Mängel / Hinweise:**Widerspruch zur Datenbank
auf ZWW A Aach und C Oberstaufen (weitere) Piktos aufgeklebt,
fehlen alle drei in Datenbank**Schilderdaten Rad:**

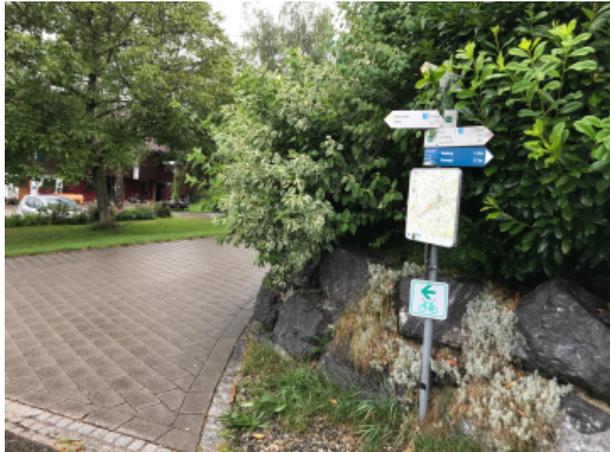
Lagebeschreibung:
Berg

Träger 2: neu Bestand
Rohrpfosten (, Ø 60 mm)**Mängel / Hinweise:**nicht vorhanden - neuen Pfosten setzen
ZWW B Laufenegg fehlt - bewußt entnommen? wenn ja aus DB löschen, wenn nein nachbestellen und neu montieren; auf ZWW A Malas, C Eibele und D Oberstaufen (weitere) Piktos aufgeklebt, fehlen sechs in Datenbank**Schilderdaten MTB:**

Bestehende Radwegweisung am Standort abbauen. Neue Zwischenwegweiser Mountainbike 1 u. 2 montieren.

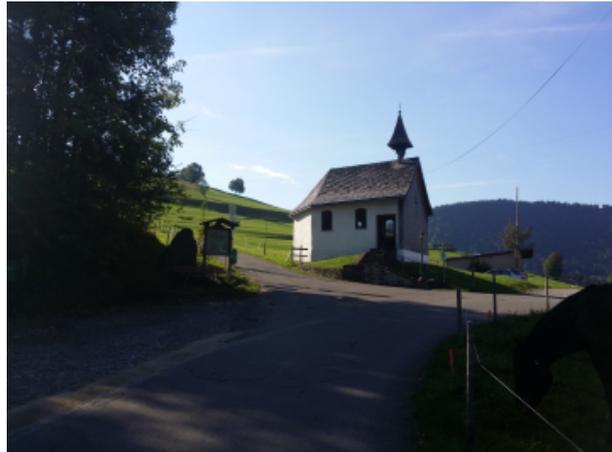
Standortdaten:**Standortnummer:** 09780132-0226**Kommune:**
Oberstaufen**Baulastträger:****Lagebeschreibung:**
Bucheneegg

überklebt - bitte säubern

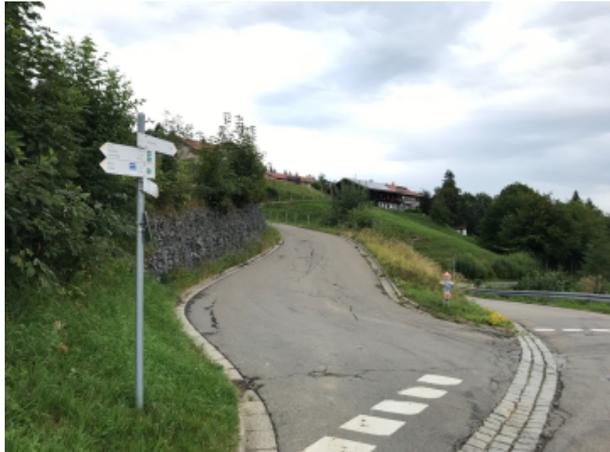
Lagebeschreibung:
südlich von Stiesberg, Bergstraße

sonstiger Mangel
auf ZWW C Eibele Piktos aufgeklebt, fehlen beide in Datenbank; bei ZWW B Laufenegg in Datenbank zwei weitere grüne Piktos R2+R25 eingeplant, fehlen aber beide auf Bestand?

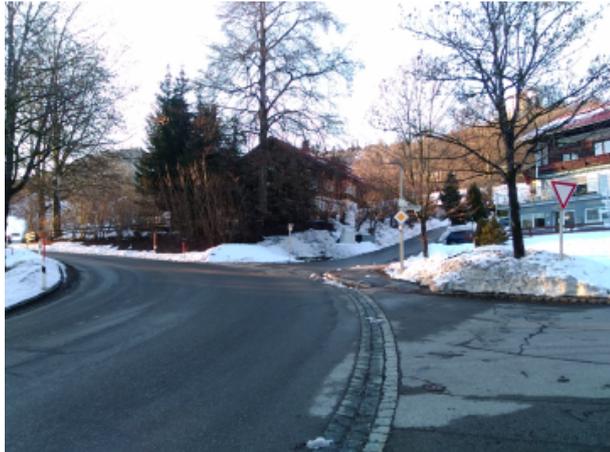
Standortdaten:**Standortnummer:** 09780132-0326**Kommune:**
Oberstaufen**Baulastträger:****Lagebeschreibung:**
Weißach, Mühlenstraße / Weißachstraße

**Träger 1:** neu Bestand
Lichtmast (, Ø)**Mängel / Hinweise:**Neuen Zwischenwegweiser Rad 2 an Lichtmast montieren.
Zielwegweiser Rad nach Oberstaufen entfernen.**Träger 2:** neu Bestand
Rohrpfosten (3,00 m, Ø 60 mm)**Mängel / Hinweise:**beschädigt (stark) – Austausch erforderlich
ZWW B Oberstaufen hinten abgeschlagen, ist grünes R43-Pikto in Datenbank für diesen ZWW noch aktuell? Wenn nein löschen und ZWW nachbestellen und austauschen; auf ZWW A Aach Kleber entfernen**Schilderdaten Rad:**

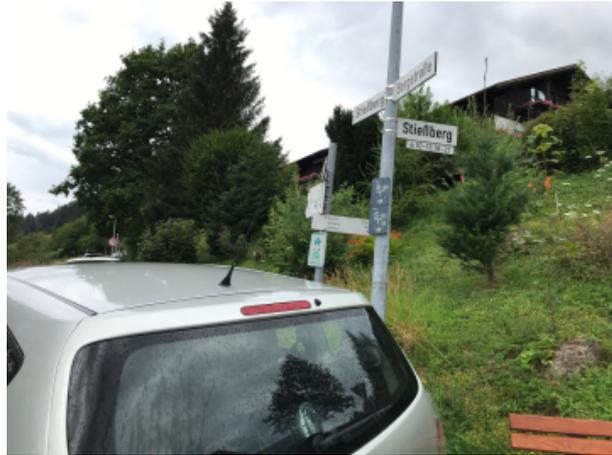
Lagebeschreibung:
Oberstaufen, Bergstraße / Stießberg

sonstiger Mangel
auf ZWW B Paradies, C Eibele und D Saneberg Diskrepanz bezügl. Piktos zwischen Bestand und Datenbankeinträgen, Planung überprüfen und entsprechend umplanen bzw. löschen

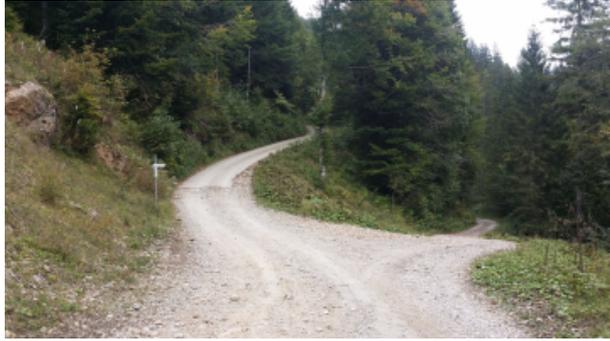
Lagebeschreibung:
südöstlich von Klammen

beschädigt – Austausch noch nicht erforderlich
ZWW A Hochgratbahn leicht verbogen, aber noch funktional; auf
ZWW B Unt. Schwarzenbg.-Alpe in Datenbank grünes R44-Pikto
eingeplant, fehlt auf Bestand?

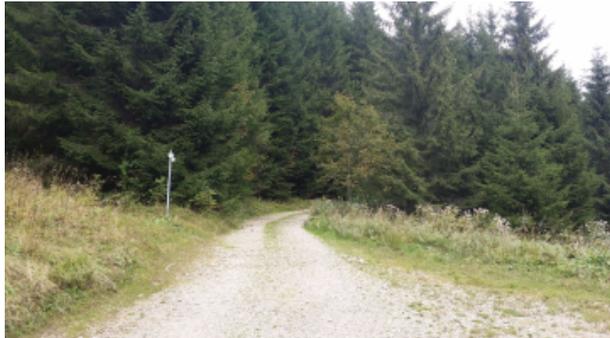
Lagebeschreibung:
zwischen Alpe Unteregg und Rosshuette,
Waldgebiet

beschädigt (stark) – Austausch erforderlich
ZWW A Hochgratbahn abgeschlagen, ZWW B Immenstadt Spitze
komplett ausgeblühen; beide ZWW nachbestellen und austauschen;
in Datenbank ZWW C Thalkirchdorf noch hinterlegt, Strecke wurde
aber schon vor längerer Zeit stillgelegt, aus Datenbank zu löschen

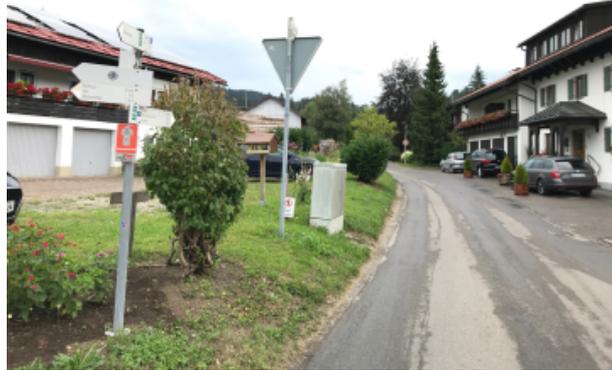
Lagebeschreibung:
Kalzhofen, Klosterstraße / Kalzhofer Straße

Träger 1: neu Bestand
Lichtmast (, Ø)

Bestehenden Radwegweiser nach Missen/Juget abbauen und durch neuen Mountainbikewegweiser Nr. 2 ersetzen. Einhängen "Nagelfluh-Tour (10)" am Standort abbauen; Route wird nicht mehr ausgeschildert
sonstiger Mangel

beschädigt (stark) – Austausch erforderlich
ZWW B Alpsee abgebrochen, nachbestellen und austauschen; ZWW C Cafe Vincenzo fehlt, stattdessen Blank ZWW mit Trikedays-Aufkleber?? Firmen ZWW nicht richtlinienkonform. auf ZWW A Oberstaufen und E Missen weitere Piktos aufgeklebt, fehlen alle vier in DB

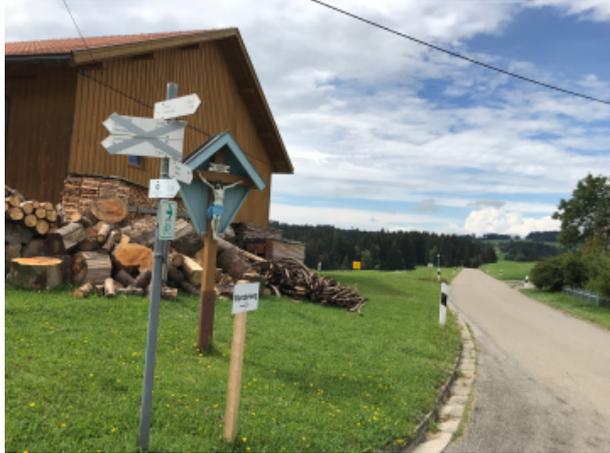
Lagebeschreibung:
nördlich von Gschwend

Träger 1: neu Bestand
Rohrpfosten (, Ø 60 mm)

sonstiger Mangel
zum Aufnahmezeitpunkt Streckensperrung wegen Baustelle für ZWW
B Oberstaufen und C Eibele, wird Spange hier dauerhaft umgeleitet?
 Klären und ggf. umzuplanen

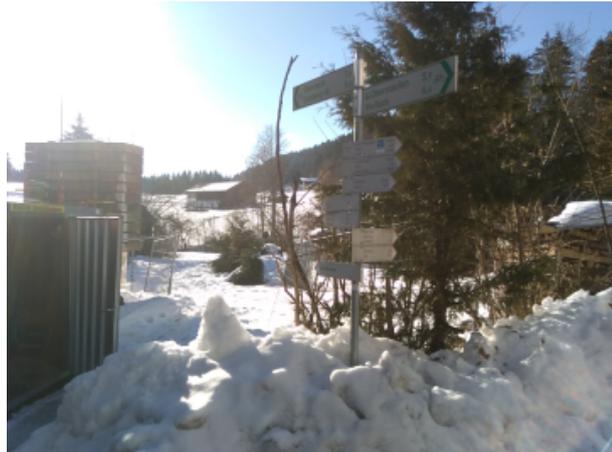
Lagebeschreibung:
Eibele, Paradiesweg

Träger 1: neu Bestand
Rohrpfosten (, Ø 60 mm)

sonstiger Mangel
auf ZWW A Aach zwei Piktos aufgeklebt, fehlen beide in Datenbank;
auf ZWW E bei Ziel Sulzberg auf Bestand 1 1/2 h, in Datenbank 2 h
hinterlegt??

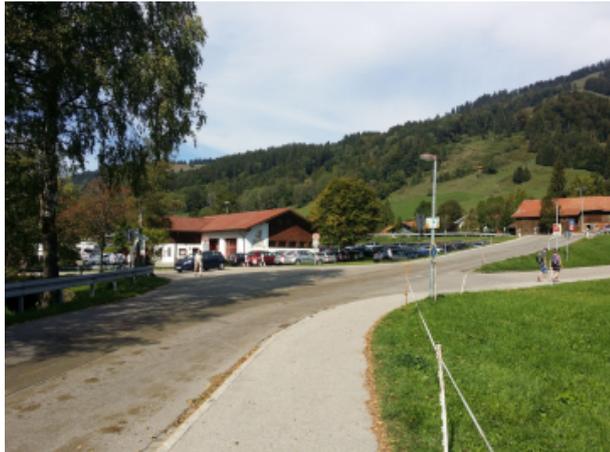
Lagebeschreibung:
Thalkirchdorf, Kirchdorfer Straße

Träger 1: neu Bestand
Lichtmast (, Ø)**Mängel / Hinweise:**

Träger 2: neu Bestand
Rohrpfosten (3,00 m, Ø 60 mm)**Mängel / Hinweise:**Widerspruch zur Datenbank
auf ZWW C Ratholz und D Salmaser Höhe grünes R7-Pikto
aufgeklebt, fehlen beide in Datenbank bzw. bei ZWW C in DB grünes
Pikto 38 eingeplant**Schilderdaten Rad:**

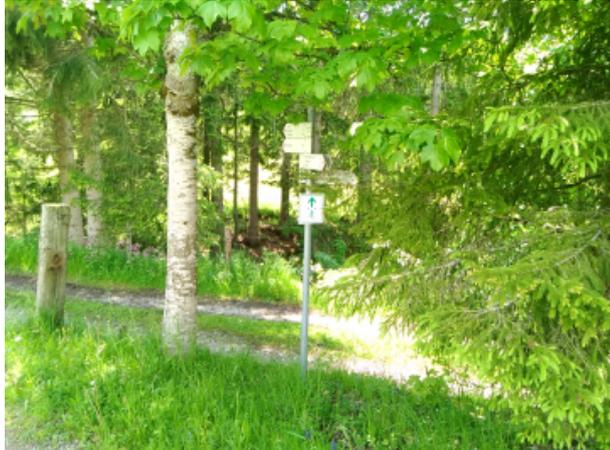
Lagebeschreibung:
zwischen Moos Alpe und Alpe Kuhschwand

Träger 1: neu Bestand
Rohrpfosten (, Ø 60 mm)

sonstiger Mangel
ZWW D falsch herum linksweisend produziert hängt hinter Bestands-ZWW und ist von vorn nicht zu sehen, dringend rechtsweisend produzieren und auf Vorderseite zu montieren! Auf ZWW C Ratholz in Datenbank grünes R42-Pikto eingeplant, fehlt in Datenbank

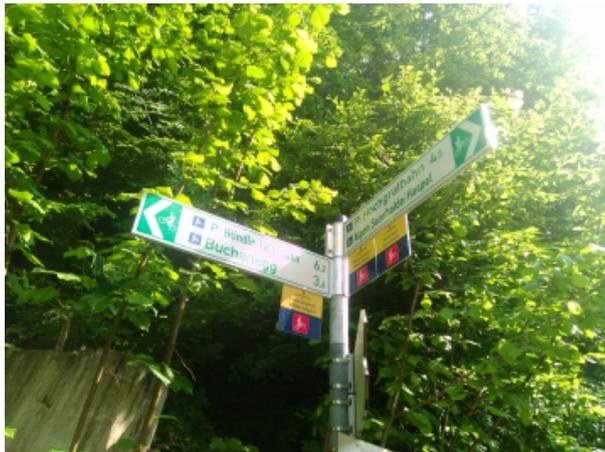
Lagebeschreibung:
zwischen Ochsenwand-Alpe und Moos
Alpe

Träger 1: neu Bestand
Rohrpfosten (0,50 m Verlängerung, Ø 60 mm)

Mängel / Hinweise:
durch Bewuchs verdeckt - Rückschnitt erforderlich

Mängel / Hinweise:
durch Bewuchs verdeckt - Rückschnitt erforderlich
Standort sauber freischneiden; auf Bestand ZWW A Hochgrathbahn
und Steibis ein ZWW, in Datenbank entsprechend zu korrigieren;
ZWW C+ E Wildes Wasser, ZWW D Thalkirchdorf und F Hündlekopf
Diskrepanz Piktos zwischen Bestand und DB, abzugleichen

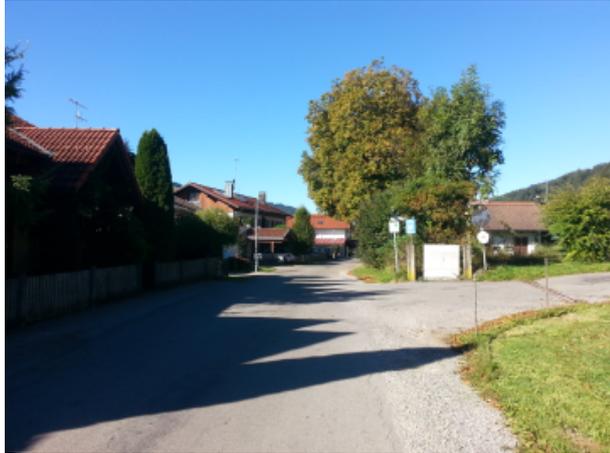
Lagebeschreibung:
Wiedemannsdorf, Salzstraße

Träger 1: neu Bestand
Rohrpfosten (, Ø 60 mm)**Mängel / Hinweise:**

Beschädigten Wegweiser Rad 1 durch neuen ersetzen.

Träger 2: neu Bestand
Rohrpfosten (3,00 m, Ø 60 mm)**Mängel / Hinweise:**nicht vorhanden
ZWW C nicht mehr vorhanden, bewusst demontiert? Dann aus Datenbank zu löschen; auf ZWW B Alpsee unbekanntes Picto aufgeklebt, fehlt in Datenbank; auf ZWW A Kleberreste entfernen**Schilderdaten Rad:**

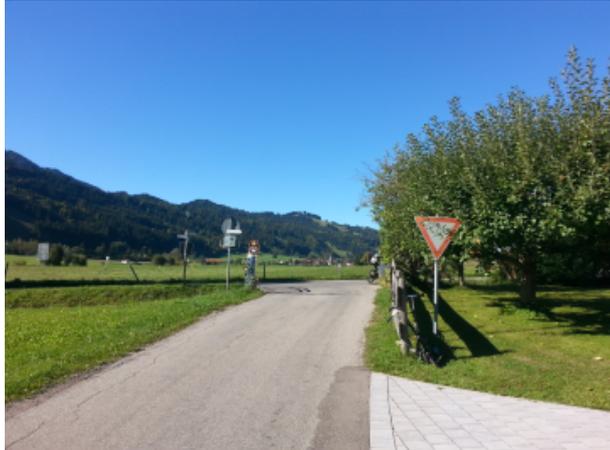
Standortnummer: 09780132-0804

Kommune:
Oberstaufen**Baulastträger:****Lagebeschreibung:**nordwestlich von Konstanzer, Salzstraße /
Moosweg

Träger 3: neu Bestand
Rohrpfosten (3,00 m, Ø 60 mm)**Mängel / Hinweise:**Widerspruch zur Datenbank
auf Verkehrspfosten ggü. Graben hinten ZWW montiert, komplett
ausgeblichen, vermutlich Jakobsweg-ZWW - am besten in Bestand
integrieren und ZWW nachbestellen**Schilderdaten Rad:**

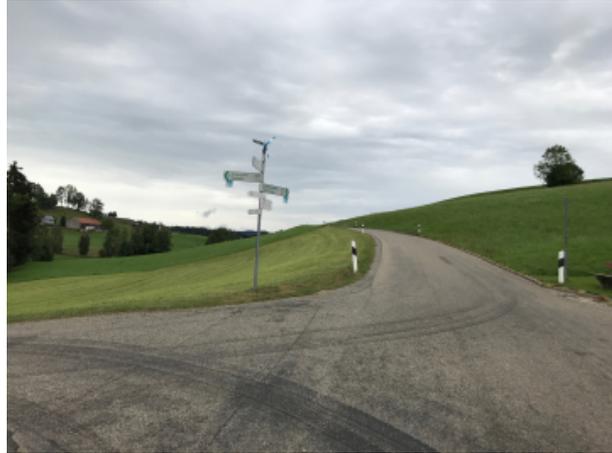
Lagebeschreibung:
südwestlich von Sinswang

Träger 1: neu Bestand
Rohrpfosten (, Ø 60 mm)

beschädigt (stark) – Austausch erforderlich
ZWW D Stiefenhofen gebrochen/hinten abgesplittert, nachbestellen und austauschen; auf ZWW A Oberreute unbekanntes Pikto aufgeklebt, fehlt in Datenbank; auf ZWW B Oberstaufen in Datenbank grünes Pikto R29 eingeplant, fehlt auf Bestand?

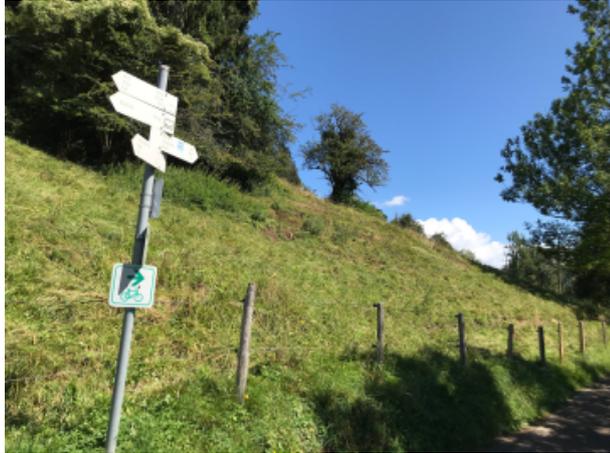
Lagebeschreibung:
südwestlich von Weißsach

Träger 1: neu Bestand
Rohrpfosten (, Ø 60 mm)

beschädigt (stark) – Austausch erforderlich
auf ZWW B Blockhütte Plastikhalterung für geöffnet/geschlossen
gebrochen, wenn noch benötigt erneuern oder neuen ZWW mit neuer
Fassung bestellen; auf ZWW C Steibis WWW Tour 23-Pikto
aufgeklebt, in Datenbank aber grünes R3-Pikto eingeplant?

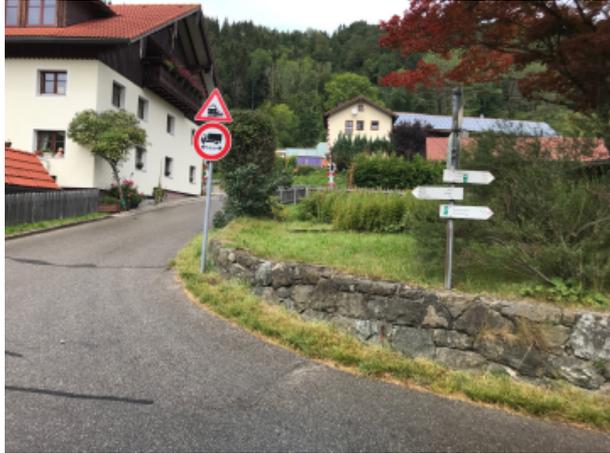
Lagebeschreibung:
Lamprechts

Träger 1: neu Bestand
Rohrpfosten (, Ø 60 mm)**Mängel / Hinweise:**

Träger 2: neu Bestand
Rohrpfosten (3,00 m, Ø 60 mm)**Mängel / Hinweise:**Widerspruch zur Datenbank
auf ZWW A Alpsee und C Oberstaufen (weitere) Piktos aufgeklebt,
fehlen alle vier in Datenbank**Schilderdaten Rad:**

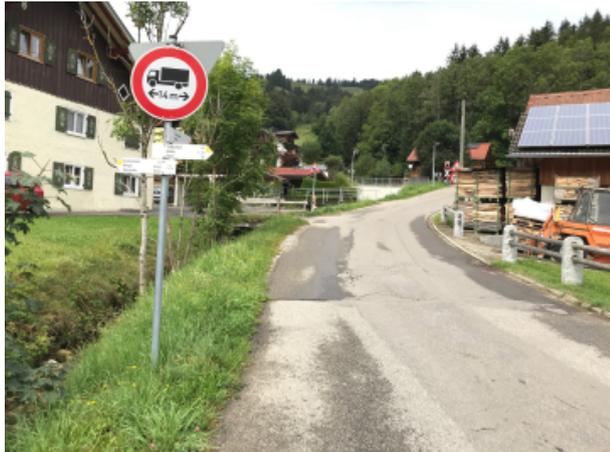
Lagebeschreibung:
Salmas

Träger 1: neu Bestand
Lichtmast (, Ø)**Mängel / Hinweise:**

Träger 2: neu Bestand
Rohrpfosten (3,00 m, Ø 60 mm)**Mängel / Hinweise:**Widerspruch zur Datenbank
auf ZWW B Alpsee grünes Pikto R38 in Datenbank eingeplant, fehlt
aber auf Bestand**Schilderdaten Rad:**

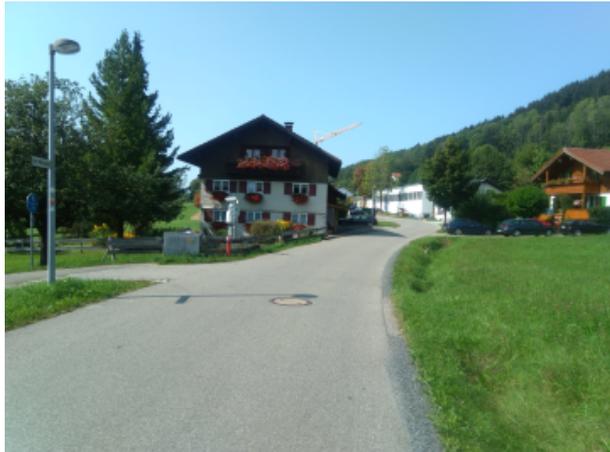
Lagebeschreibung:
zwischen Wiedmannsdorf und Lamprecht

Träger 1: neu Bestand
Rohrpfosten (, Ø 60 mm)

beschädigt (stark) – Austausch erforderlich
auf allen ZWW (weitere) Piktos aufgeklebt, fehlen alle sechs in Datenbank; auf ZWW B Alpsee fehlt auf einer Seite Schilderspitze, ZWW sollte nachbestellt werden

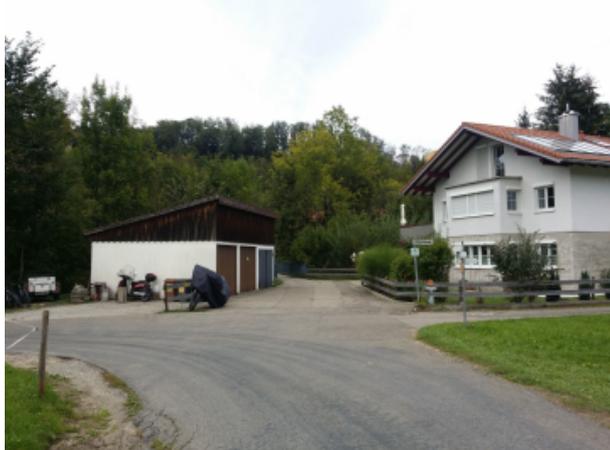
Lagebeschreibung:
zwischen Weißsach und Höfen, Kapellenweg

Träger 1: neu Bestand
Rohrpfosten (, Ø 60 mm)

sonstiger Mangel
ZWW C Pestkapelle Ausrichtung in Datenbank gem. Trampelpfad über Wiese/Ausrichtung Bestand nach Südost korrigieren; Kleber von ZWW B Steibis entfernen, unbekanntes Pikto aufgeklebt, fehlt in Datenbank; auf ZWW A bei Ziel Aach auf Bestand 1 3/4 h Gehzei

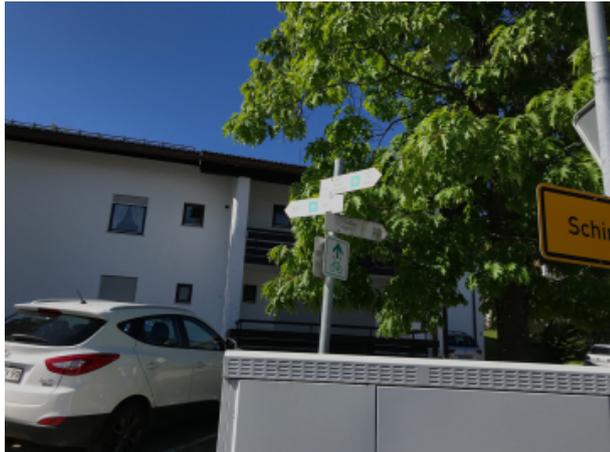
Standortnummer: 09780132-0822

Kommune:
Oberstaufen**Baulastträger:**Lagebeschreibung:
Steibis, Im Dorf / Unterdorf

Träger 2: neu Bestand
Rohrpfosten (3,00 m, Ø 60 mm)**Mängel / Hinweise:**überklebt - bitte säubern
von ZWW A Oberstaufen und B Steibis Kleber entfernen; ZWW C
Hagspiel reinigen**Schilderdaten Rad:**

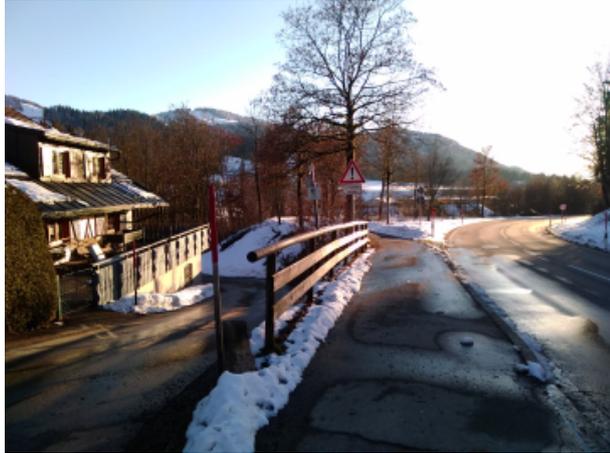
Lagebeschreibung:
Weißach, Mühlenstraße/Hammerschmiede

Mängel / Hinweise:
steht schief - Fundamentierung prüfen und gerade setzen

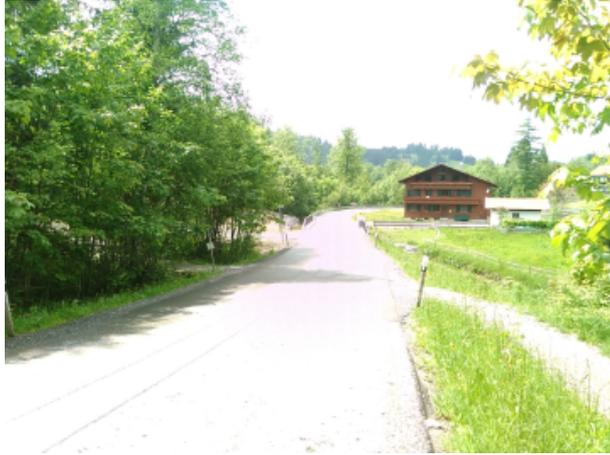
Lagebeschreibung:
südöstlich von Sägmühle, Am Giebel

durch Bewuchs verdeckt - Rückschnitt erforderlich

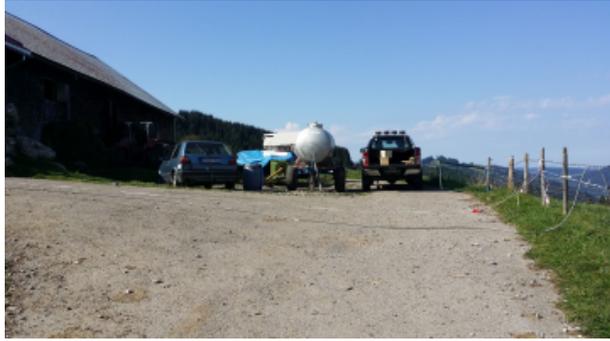
Kommune:
Oberstaufen**Baulastträger:****Lagebeschreibung:**
zwischen Alpe Huberschwändle und Alpe
Kuhschwand

Träger 2: neu Bestand
Rohrpfosten (3,00 m, Ø 60 mm)**Mängel / Hinweise:**nicht vorhanden - neuen Pfosten setzen
Träger inkl. RWs fehlen komplett; nur handgemachter Ersatz vor Ort
mit Zielangaben, hier vermutl. ZWW einzuplanen wegen ständiger
Fragerei, mit Eigentümer Trägerstandort abklären**Schilderdaten MTB:**

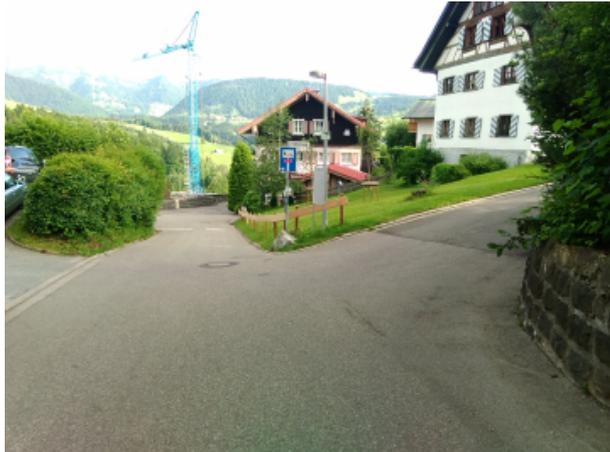
Lagebeschreibung:
Oberstaufen, Hochgratstraße / Färberweg

Beschädigten Wegweiser Rad 1 durch neuen ersetzen.

Widerspruch zur Datenbank
Wandernetzknoten mit drei Gehrichtungen, Standort in ZWW-Standort
mit drei ZWW umzuplanen - Bestandspfosten evtl. verlängerbar,
Einplanung zwei Richtungen (Süd/Nord) WTA-rot-Pikto
berücksichtigen

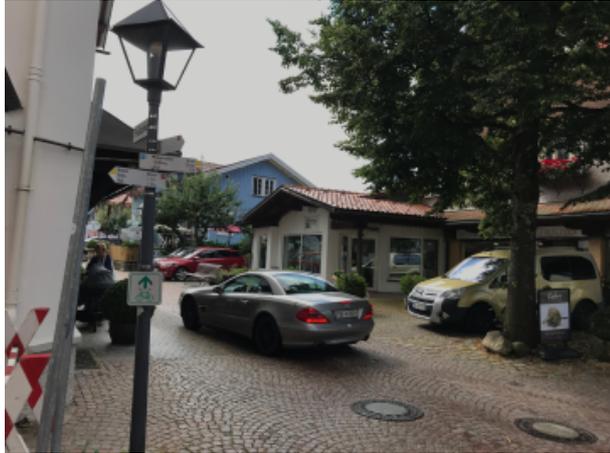
Lagebeschreibung:
Oberstaufen, Schloßstraße / Freibadweg

Träger 2: neu Bestand
Rohrpfosten (2,50 m, Ø 30-50 mm)**Mängel / Hinweise:**Widerspruch zur Datenbank
auf ZWW A Kalzhofen auf Bestand WTA-Ortsrundgang-Pikto
aufgeklebt, fehlt in Datenbank**Schilderdaten Rad:**

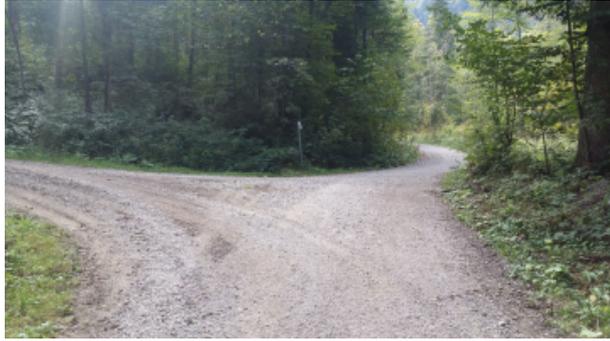
Lagebeschreibung:
nördlich von Lanzenbach

Träger 2: neu Bestand
- (2,50 m, Ø -)**Mängel / Hinweise:**beschädigt (stark) – Austausch erforderlich
beide RW beschmiert, reinigen**Schilderdaten MTB:**

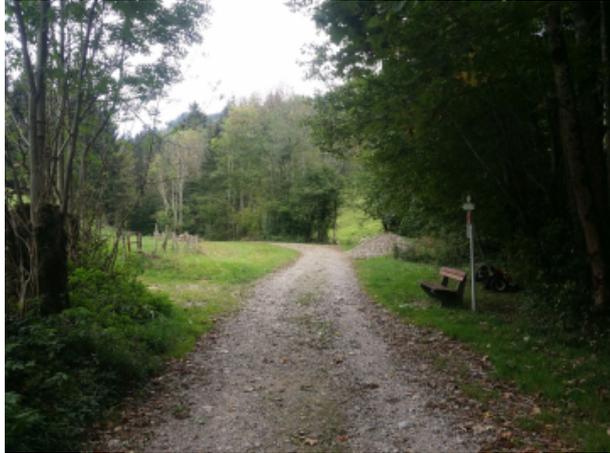
Lagebeschreibung:
östlich von Weißsach

Träger 2: neu Bestand
- (2,50 m, Ø -)**Mängel / Hinweise:**sonstiger Mangel
Wandernetzknoten mit drei Gehrichtungen, Standort in drei ZWW
umpzuplanen, Pfosten kann verlängert werden RW mit neuen ZWW
austauschen**Schilderdaten MTB:**

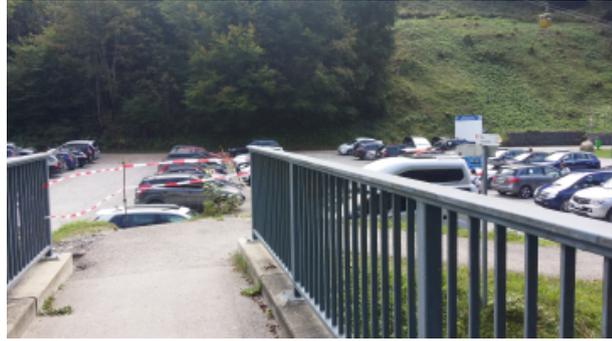
Lagebeschreibung:
Hochgratbahn Talstation, an der
Fußgeher-Brücke Weißach

Träger 1: neu Bestand
Rohrpfosten (0,50 m Verlängerung, Ø 60 mm)

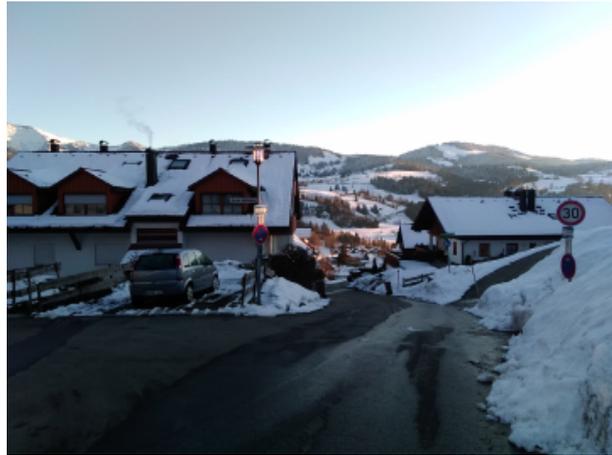
Lagebeschreibung:
Oberstaufen, An der Mühlhalde /
Weißachstraße

Träger 1: neu Bestand
Rohrpfosten (, Ø 60 mm)

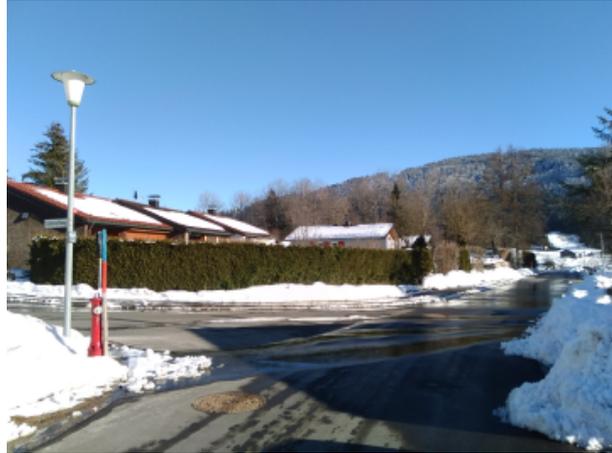
Lagebeschreibung:
Eibele, Paradiesweg / Edelweißweg

Träger 1: neu Bestand
Lichtmast (, Ø)

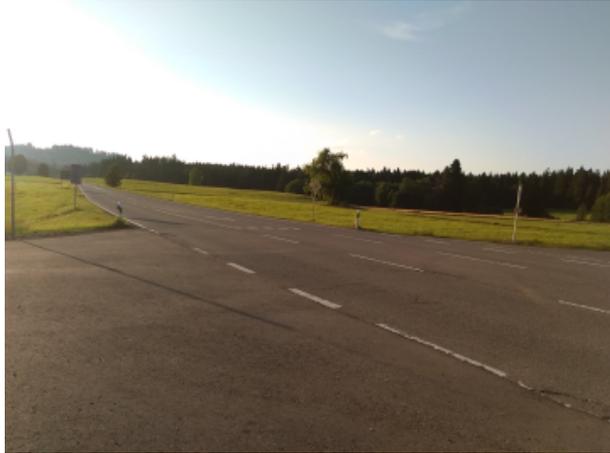
Lagebeschreibung:
nördlich von Gschwend, Querung B 308

Träger 1: neu Bestand
Rohrpfosten (, Ø 60 mm)

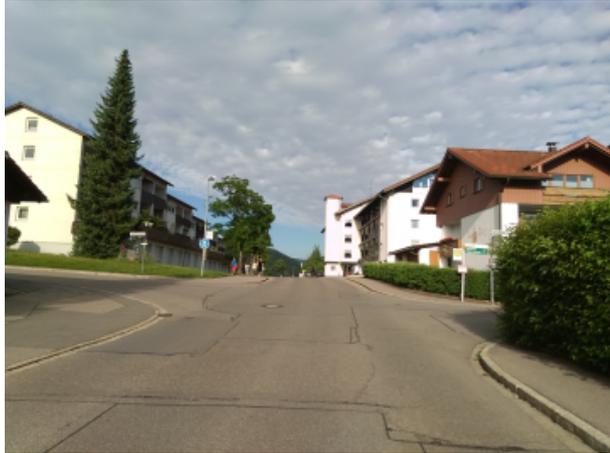
Lagebeschreibung:
Oberstaufen, Bürgermeister-Hertlein-Straße /
Otto-Keck-Straße

Träger 1: neu Bestand
Lichtmast (, Ø)

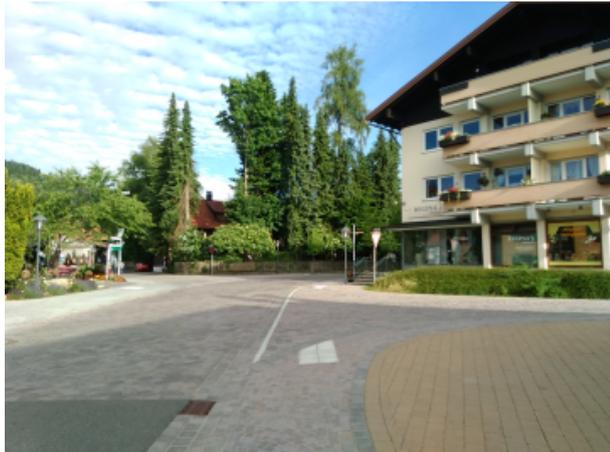
Standortnummer: 09780132-5135

Kommune:
Oberstaufen**Baulastträger:****Lagebeschreibung:**Oberstaufen, Rothenfelsstraße /
Bgm-Aichele-Weg

Träger 1: neu Bestand
Lichtmast (, Ø)**Mängel / Hinweise:**

Neuen Zwischenwegweiser Rad 1 an Lichtmast bei Treppenaufgang montieren.

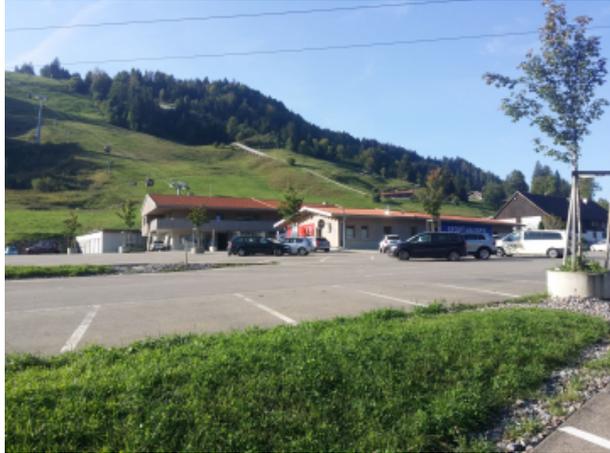
Lagebeschreibung:
Hündle Talstation

Träger 1: neu Bestand
Rohrpfosten (3,50 m, Ø 60 mm)

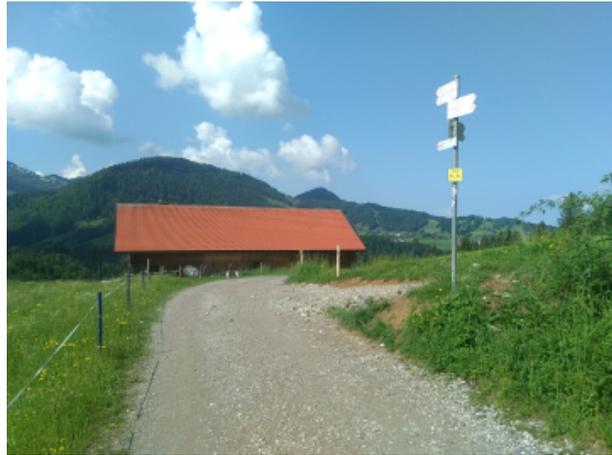
Lagebeschreibung:
Tura-Alpe

Träger 1: neu Bestand
Rohrpfosten (, Ø 60 mm)
